規制材の安全性・視認性向上の創意工夫について

工 事 名 令和4・5年度向山洞門補修その2工事
工事場所 新潟県糸魚川市歌地先
会 社 名 ㈱谷村建設
発 表 者 廣幡貴志

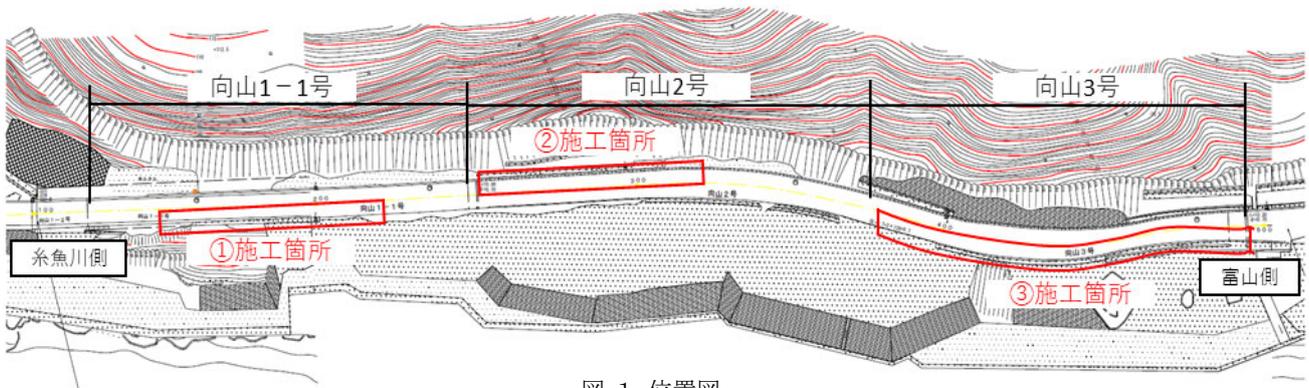
図-1 位置図

当施工箇所は日本海沿岸に位置し、冬季波浪や潮風など厳しい環境下にあり、著しい塩害が発生している。その為、洞門の補修工事として下記の施工を行った。(図-1)

- ① 向山1-1号洞門 海側コンクリート柱・梁部断面修復工
- ② 向山2号洞門 山側方杖補修工
- ③ 向山3号洞門 山側方杖補修工、海側鋼材主梁・横梁補修工、コンクリート巻立て工

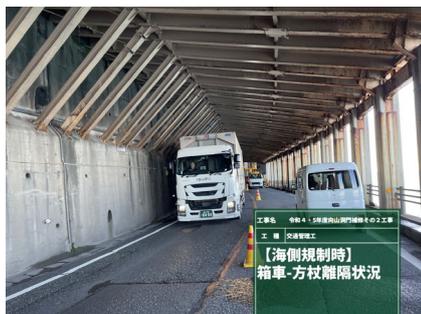
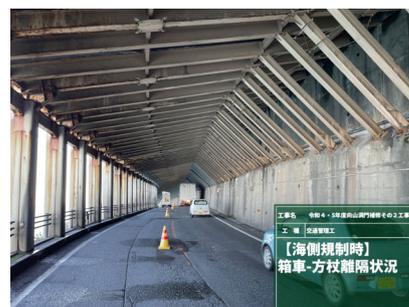
写真-1 一般車両走行状況

向山洞門内は日中でも薄暗く、見通しの悪いカーブが続く状況の中で片側交互通行規制を行う為、一般車両の交通・公衆災害が懸念された。一般車両への注意喚起を促す目的から、規制材の安全性・視認性を向上させることとした。

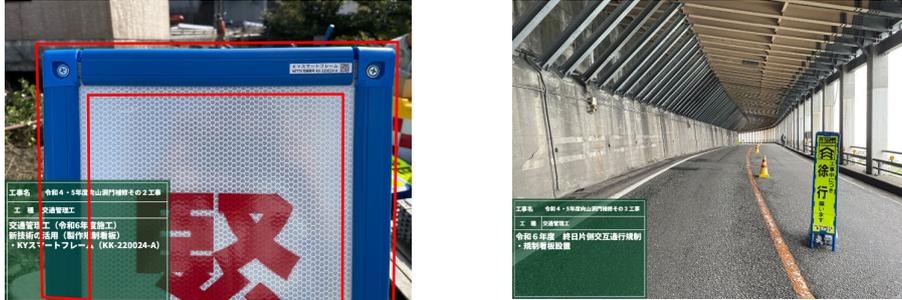
写真-2 KY スマートフレーム設置状況

① 新技術 KY スマートフレーム(KK-220024)の使用

当新技術は、看板のパネル部分周囲を保護する看板用プロテクターである。これにより、看板パネル部分を止める固定ビスを保護し、風によるパネルの飛散を防止する。さらに、歩行者・車両が看板と接触した際の衝撃を吸収する効果がある。(写真-2)

①施工により看板パネル固定ビスを保護する事でパネル部分の飛散を防止し、公衆災害を防止した。②③の施工により規制材の視認性が向上した為、交通災害を防止に起因したと考える。上記施工の結果、交通・公衆災害を防止することができた。

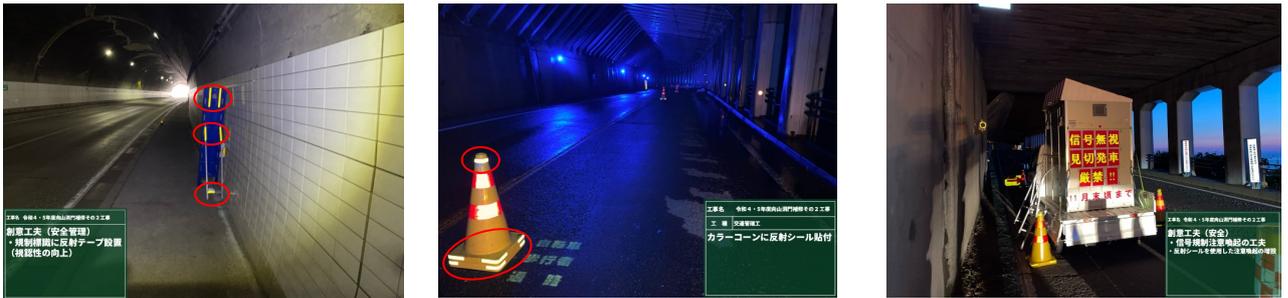
写真-3 規制材反射テープ設置

② 規制材の反射テープ設置

看板裏側やカラーコーンの台座部・先端部等に反射テープを設置し、夜間や悪天候時でも視認性を向上させた。(写真-3)

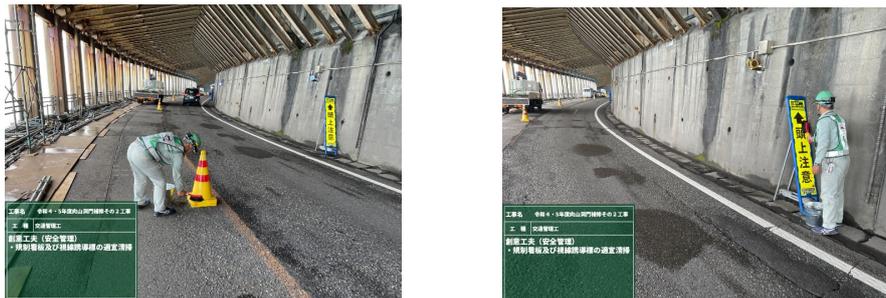
写真-4 規制材清掃

③ 規制材の清掃

車の排気ガスによるススやほこりが規制材に付着し視認性が低下する為、適宜規制材の清掃を行った。(写真-4)
