### (3) 姫川水系河川整備計画の実施状況について

国土交通省北陸地方整備局  
高田河川国道事務所

# 河川整備の実施に関する事項

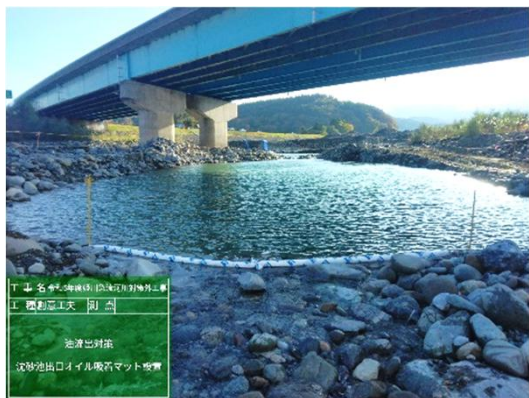
〔工事の濁水対策(図3-3)〕

- 低水護岸及び根継ぎ工の施工においては、魚類等の生息に影響を与える著しい濁水を発生させないように、濁水防止対策として、沈砂池を設置し排水している。また、排水の水質管理として、ポンプ排水濁度計測(マッドバランス1.2)、水素イオン濃度(pH)を測定し、基準値以下であることを確認している(図3-3)。
- 堤防の除草にあたっては、ツメレンゲ(重要種)やコマツナギ(ミヤマシジミ(重要種)の食草)を保全するため、作業員が貴重種等を確認し刈り残すなどの配慮をしている(図3-4)。
- 河川環境保全モニターと合同で現地を確認し、河川環境への配慮事項や河川管理に関する助言等をいただく機会を定期的に設けている(図3-5)。
- 河川環境を定期的、継続的に把握するための「河川水辺の国勢調査」を実施しており、引き続き基礎データを蓄積していく(図3-6)。

沈砂池の設置

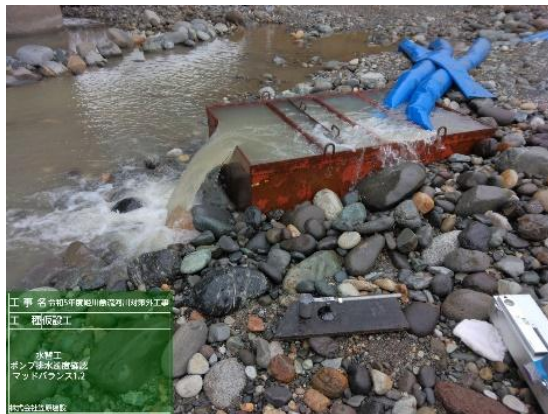
濁度計測(マッドバランス1.2)

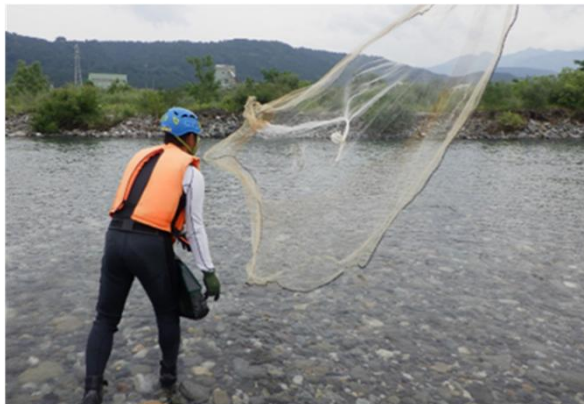
〔環境調査による基礎データの蓄積(図3-6)〕

環境調査実施状況 魚類調査(R5)

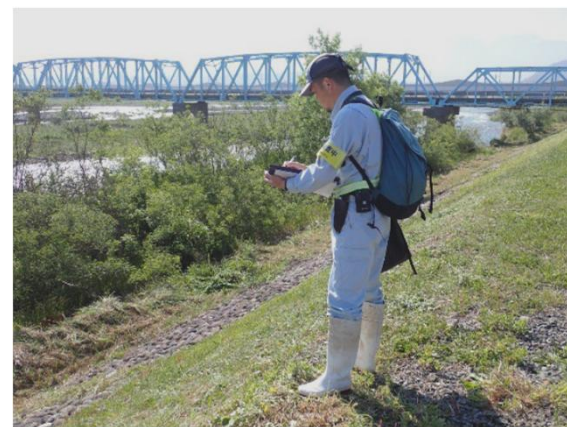
環境調査実施状況 植物調査(R6)

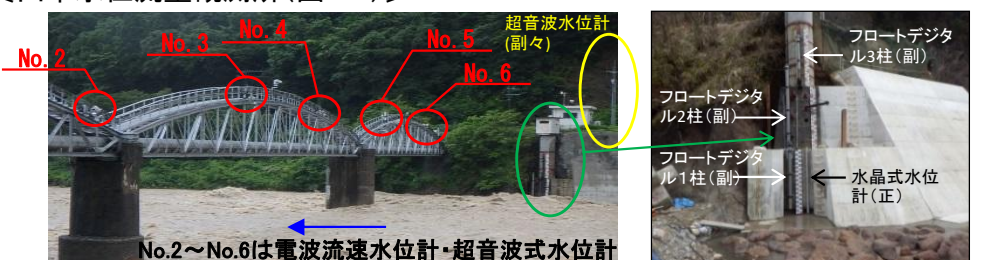
〔山本水位流量観測所(図3-7)〕

- 基準点山本観測所の水位は水防管理上重要であるため、複数の方法(水晶式・フロート式・超音波式)で観測している(図3-7)。
- 姫川は洪水時の河床変動が激しく、山本観測所における流量観測の精度は低いことが分かっているため、浮子観測の他、横断的な流速・水位の観測や山本観測所上流3箇所(①姫川取水堰堤、②小滝川導水暗渠、③ワラダブチ頭首工)における、トレイルカメラ撮影画像を用いた画像解析(STIV解析)を実施し、流量観測の精度向上を図っている(図3-8~10)。
- 姫川では定期的にLP測量を実施し、土砂移動の把握に努めている。LP測量は水面下の計測が難しいため、近年では、ALB測量も併せて実施することで、みお筋や水衝部等の水面下の洗掘状況をモニタリングしている。なお、令和6年は大きな出水が無かったためALB測量は実施していない。(図3-11)。

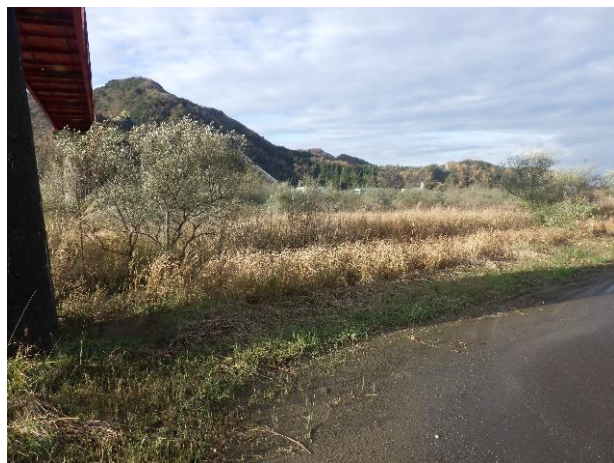
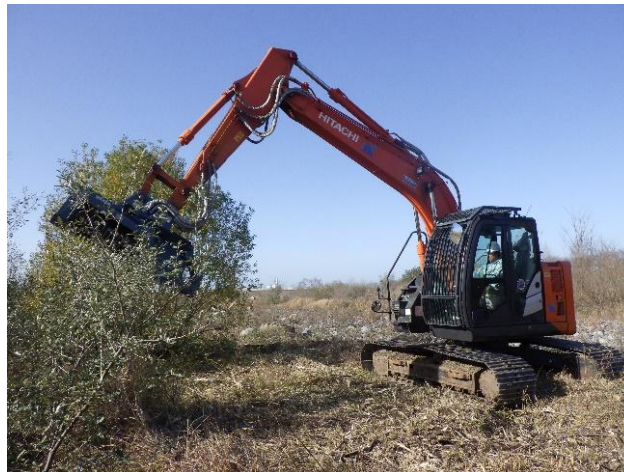
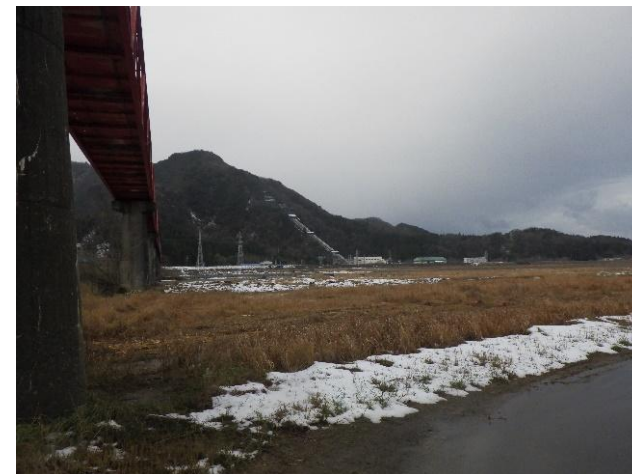
〔樹木伐採実施(R5年(2023)度)(図3-12)〕

- 洪水を安全に流下させるためと、姫川の特徴的な広い礫河原や砂州等の景観を保全するため、砂州上に繁茂した樹木の伐採を実施している。伐採木は、地域住民への無償配布を行い、環境への負荷を軽減するよう努めている(図3-12)。
- 姫川の堤防除草は年2回実施しており、はらみだしや亀裂等の堤防の変状の点検等のために実施している(図3-13)。

作業前(2.0k付近)

作業状況

作業後(2.0k付近)

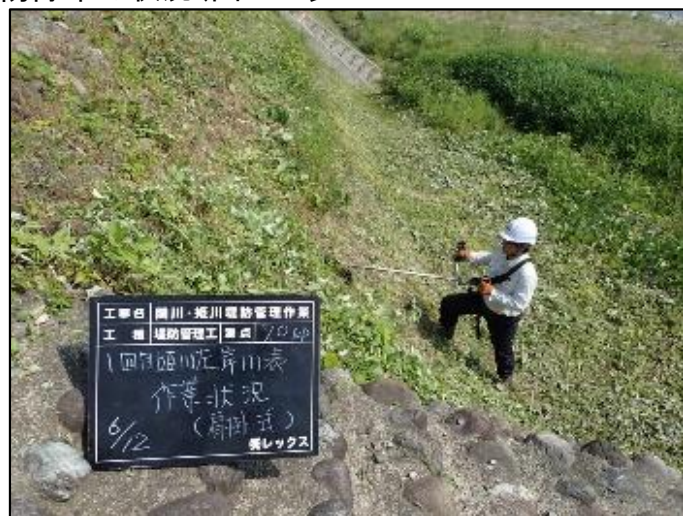
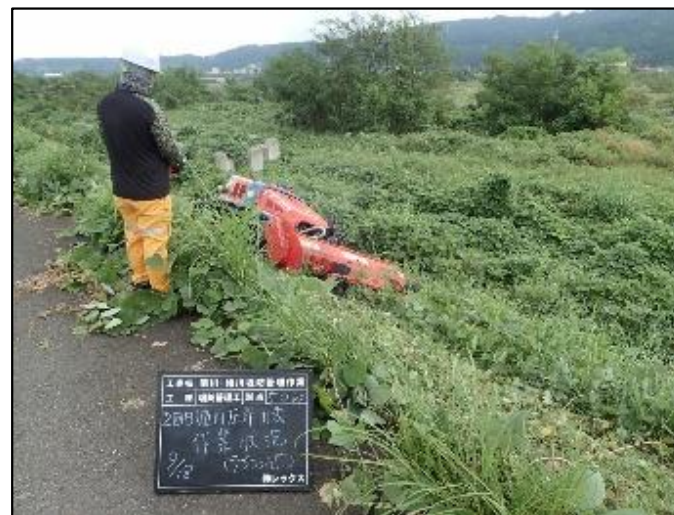
〔堤防除草の状況(図3-13)〕

姫川右岸川裏  
7.0k(1回目除草)

姫川右岸川裏  
5.0k(2回目除草)

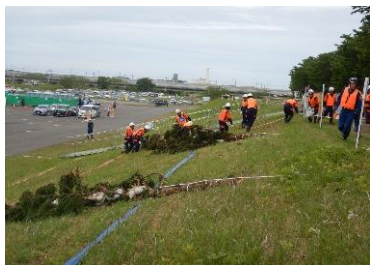
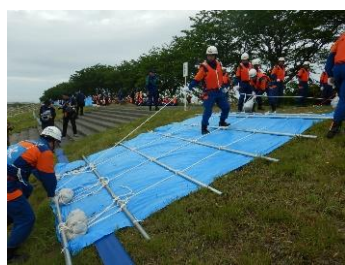
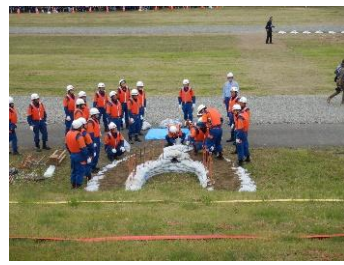
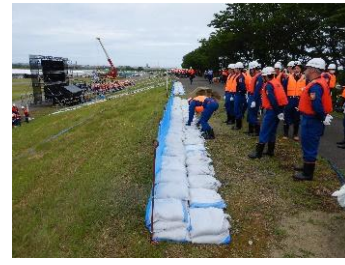
## 〔水防工法訓練(図3-17)〕

- 開催日時 : 令和7年5月31日(土) 8:45~11:40
- 実施場所 : 姫川右岸1.6k(糸魚川市寺島地先)
- 実施した演習 : 水防工法訓練、情報伝達訓練、救援物資輸送訓練、ライフライン復旧訓練、救難救助訓練他
- 参加機関 : 34団体
- 参加者 : 国国土交通大臣政務官、鈴木新潟県副知事、協全国水防管理団体連合会会長、久保田糸魚川市長、中川上越市長、城戸妙高市長、(衆)梅谷議員をはじめとする、一般見学者含む約1500人
- 訓練のポイント
  - ・ 河川特性を活かした水防工法(木流し工、シート張り工、月の輪工、積み土のう工)を地域水防団に振り分けて実施。
  - ・ 糸魚川小学校など児童による水防工法訓練(土のうづくり、土のう積み体験)。
  - ・ 能登半島地震で得られた教訓から、河川における水防対応だけでなく、土砂災害、道路通行規制、ライフライン復旧といった豪雨に起因した複合災害を想定したシナリオに基づく演習としている。
  - ・ YouTube配信、X(旧Twitter)により地域社会全体の防災知識の普及および防災意識向上を図った。
  - ・ 新潟日報など、報道機関5社(新聞5社)が取材。

木流し工

シート張り工

月の輪工

改良積み土のう工

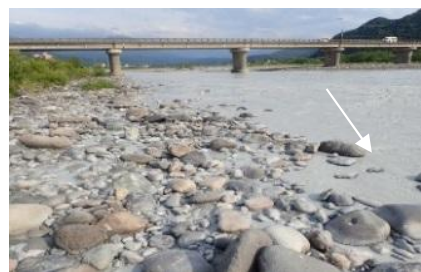
濁り発生直後の  
今井橋下流付近

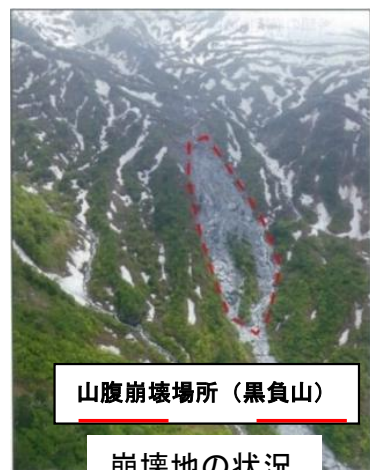
〔崩壊地の位置及び状況(令和元年(2019)6月13日)(図3-24)〕

- 令和元年(2019年)6月に小滝川上流における斜面崩壊が原因により姫川の河川水が白く濁る状況が続いた。崩壊地は姫川河口から約27.5km付近の黒負山の山腹であった。河川管理者等は姫川流域白濁対応連絡協議会(事務局:糸魚川市、委員:国、県)にて、白濁に関して関係する機関と対応取り組み状況等について情報交換等を行った(図3-24)。
- その後、同様の状況が令和2年5月13日に南股川にて白濁が発生しており、松本砂防事務所と白馬村は、令和2年5月15日に白濁の発生原因や影響範囲の把握を目的としてヘリコプターにて合同調査を行った(図3-25)。
- 上記調査後、姫川・小滝川上流白濁水質調査を5月14日以降実施し、5月15日の姫川大橋での調査は環境基準値内に低下していた。
- 令和2年5月の白濁の原因と考えられる湯ノ入沢の斜面崩壊地とその周辺は、今後すぐに大規模な斜面崩壊や土砂災害につながる可能性は低いと考えられた。
- 引き続き、日常の河川巡視等で水の濁りの有無の把握に努める。

山腹崩壊場所(黒負山)

崩壊地の状況

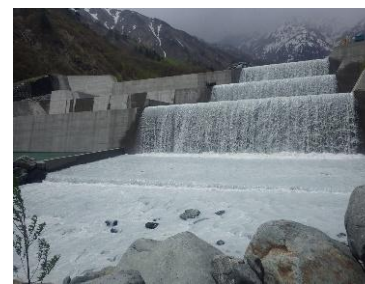
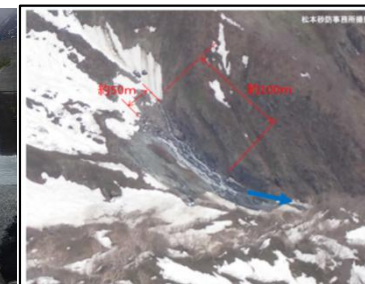
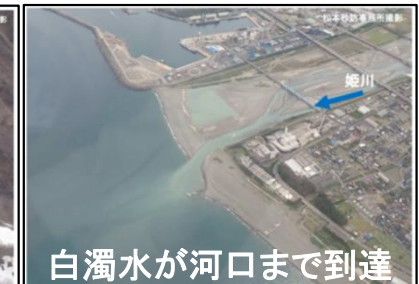
〔松川上流の調査(現地は令和2年5月13日、ヘリは5月15日調査を実施)(図3-25)〕

南股川上流5月13日

湯ノ入沢源頭部5月15日

河口部5月15日
