## 非破壊密度測定システム PaveScan RDM を用いた 中郷地区舗装修繕工事の品質管理高度化について

工事名 令和6年度 中郷地区舗装修繕工事  
工事場所 新潟県上越市中郷地先  
会社名 株式会社 植木組  
発表者 小野塚 晃

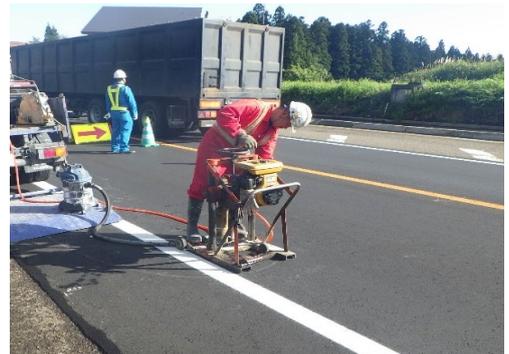
写真-1 コア採取状況

アスファルト舗装は、施工時に適切な締固め管理を行い、所定の密度を確保することで、交通荷重に対する耐荷力と耐久性を発揮する。密度不足は荷重分散性能や疲労抵抗性の低下を招き、早期損傷の要因となる一方で、過度な締固めは空隙減少に伴う脆さの増大を招くことが知られている。現行の品質管理では切取コアによる現場密度試験が標準的であるが、施工範囲に対し、少数点での点管理（一般的な運用では1ロット（3,001～10,000m<sup>2</sup>以下）あたり10孔を採取）に留まり、全体の密度分布を把握しにくいこと、採取・埋戻し【写真-1】に手間とコストを要し、補修箇所が供用後のひび割れ等の損傷起点となるリスクを内在することが課題である。また、公道工事では交通規制下での作業となり、施工後早期の交通開放が求められる一方で、施工直後に締固め度を面的かつ迅速に把握し、是正へ反映する手段が乏しい。

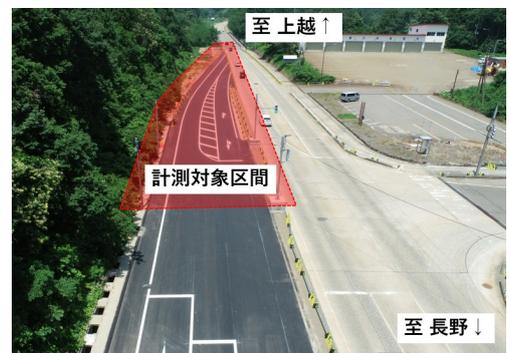
写真-2 計測対象区間

対象区間は、迂回路（KNo. 63～KNo. 67 付近）における約380m<sup>2</sup>（延長約80m、幅員約5～7m）の表層アスファルト舗装とした【写真-2】。

縦断方向の計測ラインは合計6ラインとし、横断方向の計測箇所は車線中央付近および端部付近を含めて5箇所とし、端部から0.4m以内は安全性・計測安定性を考慮し、データ取得対象外とした。舗装材料には密粒度アスファルト混合物（新20FH）を用いた。

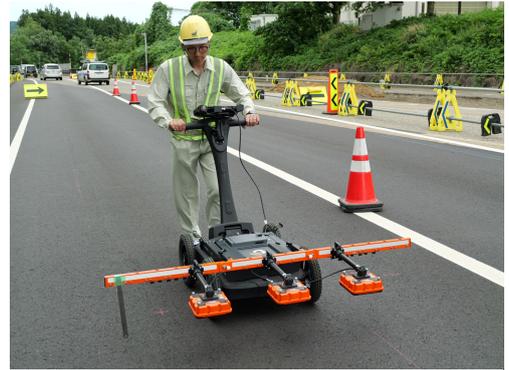
写真-3 連続モード計測状況

測定モードは 2 種類あり、連続モードでは走行しながら面的な密度分布を取得でき【写真-3】、コアモードでは特定箇所まで停止して測定が可能である【写真-4】。推奨計測速度は 1.5m/s (歩行速度程度)、標準センサ間隔は 40cm であるが、10~20cm 間隔での高密度計測にも対応可能である。

連続モードでは、代表区間を走行しながら、ほぼ全面をカバーする密度分布データを取得し、比誘電率-密度の等高線図（ヒートマップ）を作成し、面的な傾向を評価した。コアモードでは、代表断面として No. 63+5, No. 63+10, No. 63+15, No. 64 の 4 測点を設定し、各測点で横断方向 L2, L1, C, R1, R2 の 5 箇所（計 20 地点）を測定した。各地点では 4 回測定し、平均値を採用した。

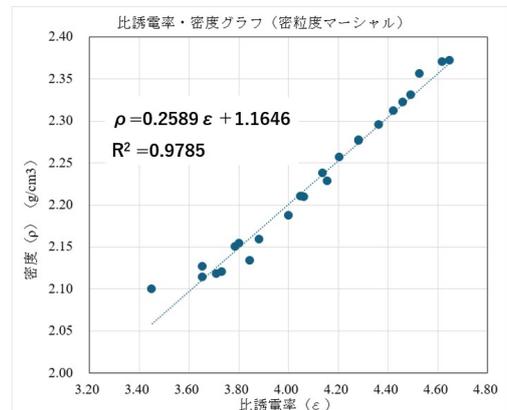
図-1 比誘電率と密度の関係

(90/95/100%) について各 5 供試体 (合計 40 体) を準備した。かさ密度算出後、各条件の最大値・最小値を除く 3 供試体 (N=3) を評価対象とし、比誘電率-密度の回帰式を導出した【図-1】。

比誘電率とかさ密度の結果として、比誘電率 3.4~4.6 に対してかさ密度 2.10~2.37g/cm<sup>3</sup> の範囲で良好な相関が得られ、全 24 データに対する決定係数 R<sup>2</sup> は 0.98 であった。最小二乗法により導出した近似式は、 $\rho$ （かさ密度）=0.2589× $\epsilon$ （比誘電率）+1.1646 とし、本工事における PaveScan RDM 測定値の密度換算の回帰式として採用した。

本試行で用いた回帰式はマーシャル供試体に基づく、比誘電率と密度の関係から作成したが、この供試体作製方法が推定値の上振れ(基準密度比100%超)に寄与した可能性がある。マーシャル供試体はランマーによる打撃転圧であるのに対し、ホイールトラッキング供試体やジャイレトリー供試体はニーディング型の締固めにより、現場のタイヤローラー転圧に近い内部構造を再現しやすい。すなわち、同一混合物であっても締固め機構の違いが供試体内部の骨材・空隙の分布状況に影響し、結果として比誘電率-密度の回帰式の安定性(相関)や、現場適用時の推定値の偏りに差が生じ得る。したがって本試行で確認された100%超は、施工の締固めが良好であったことに加え、マーシャル供試体ベースの回帰式を現場へ適用したことによる、内部構造差の影響が重なった結果である可能性がある。今後は、ジャイレトリー供試体やホイールトラッキング供試体を併用して回帰式を再構築し、現場コア密度との比較に基づき、推定密度の妥当性と現場整合性を一層高めたい。

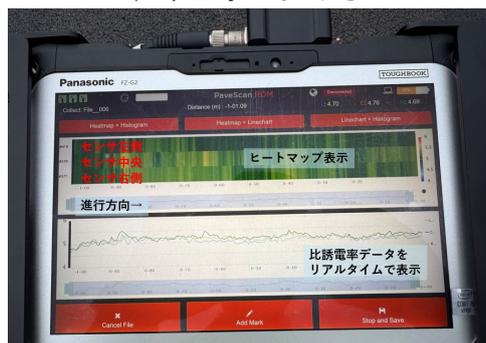
写真-5 計測時の操作部表示状況

連続モードの計測では、手元に設置されたタブレット端末により、リアルタイムで計測データが表示される【写真-5】。比誘電率データを基に、密度等高線図を作成し、対象区間の締固め状況を可視化した【図-2】。

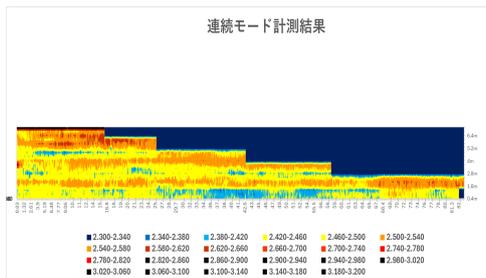
図-2 連続モード密度等高線図

その結果、路肩付近でやや高密度、既設舗装とのジョイント付近で相対的に低密度となる傾向が確認された。推定密度は概ね 2.33~2.74g/cm<sup>3</sup> に分布し、平均 2.48g/cm<sup>3</sup> であった。ただし、推定密度には回帰式の適用範囲外や含水等の影響により上振れが生じ得るため、面的分布の把握と相対比較を主目的として評価した。実際のコア抜き結果との比較では、絶対値として PaveScan RDM 換算密度がコア密度より数%高めに評価される傾向が確認された。

従来のコア密度試験では測点数が限られ、施工エリア全体の密度ムラや局所的な低密度部を面的に把握することが困難であった。RDMの連続計測モードにより車線方向×幅員方向の密度分布を密度等高線図で可視化でき、低密度領域を視覚的に抽出できる。施工直後に結果をフィードバックし、

密度分布をヒートマップで提示でき、従来の数値表中心の品質確認から直感的に理解しやすい形で示すことが可能となる。潜在的な低密度部を早期に把握・是正することで、わだち掘れ・ポットホール等の損傷抑制、ライフサイクルコスト低減、走行快適性・交通安全性の向上が期待できる。
