コンクリート構造物の品質向上に向けた取組について

工 事 名 R6上沼道 米岡第一高架橋下部その6工事
 工 事 場 所 新潟県上越市米岡 地先
 会 社 名 相村建設株式会社
 発 表 者 鹿島 寛樹

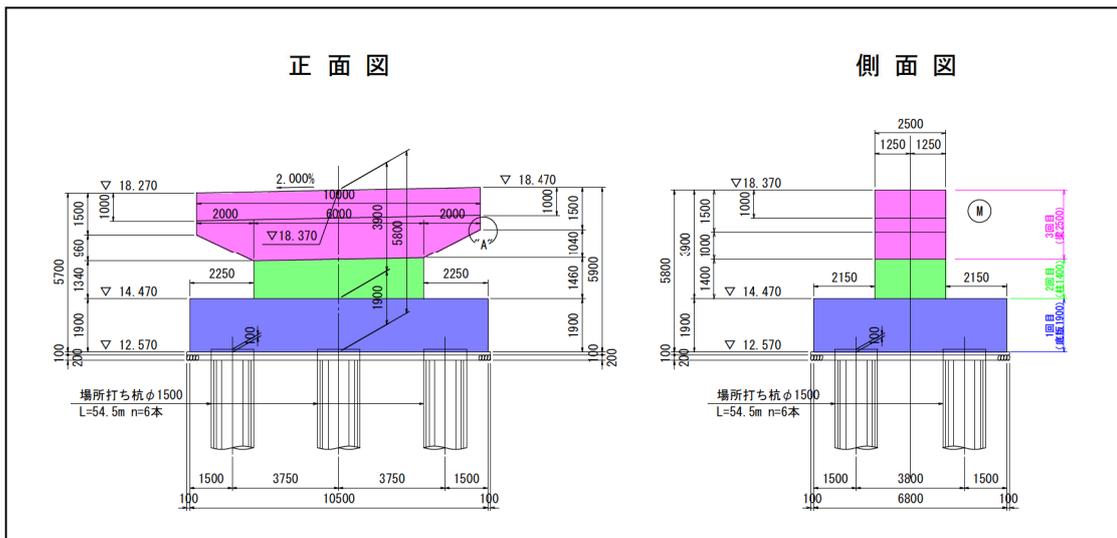
【図-1 正面図・側面図】

構造・寸法は、図1のとおりである。

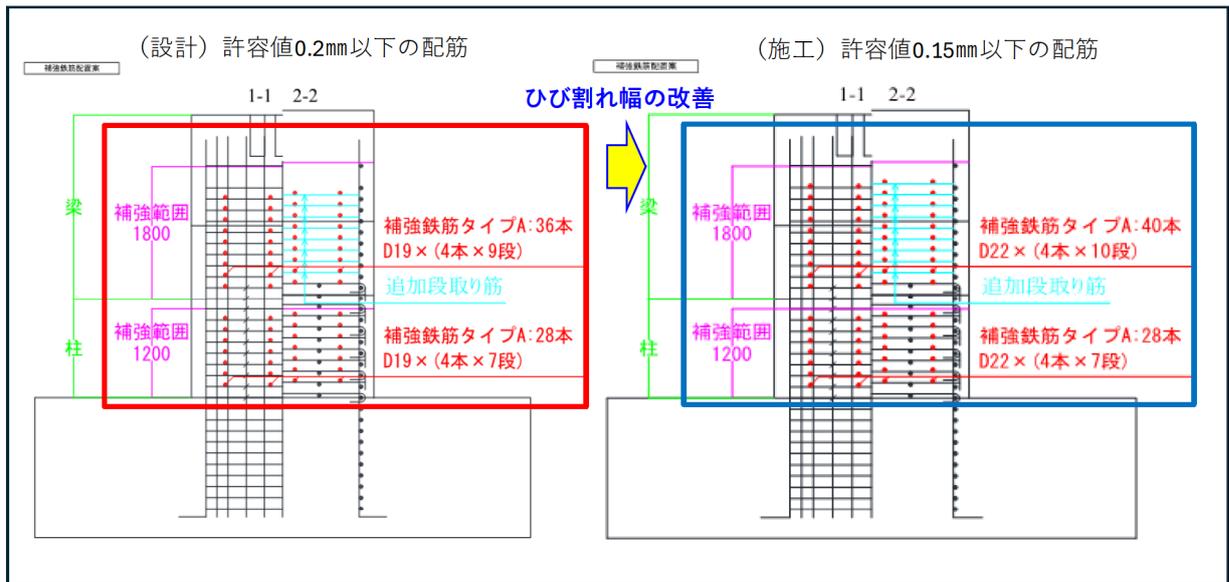
【図-2 補強鉄筋によるひび割れ抑制】

1)設計上では、許容値0.2mm以下となる補強鉄筋の配置であったが、更なるひび割れ幅の改善を図るため、許容値0.15mm以下となるよう補強鉄筋の増設を行う。

(図-2、写真-1、2参照)

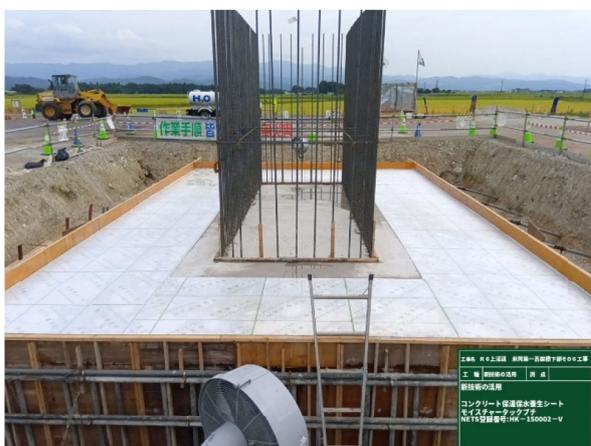
【写真-3 気泡緩衝シートによる養生 (底板)】

2)コンクリート保温保湿気泡緩衝シート(HK-150002-VE)でコンクリート表面を保湿し、乾燥収縮を抑えると共に、温度変化によるひび割れ抑制を図る。

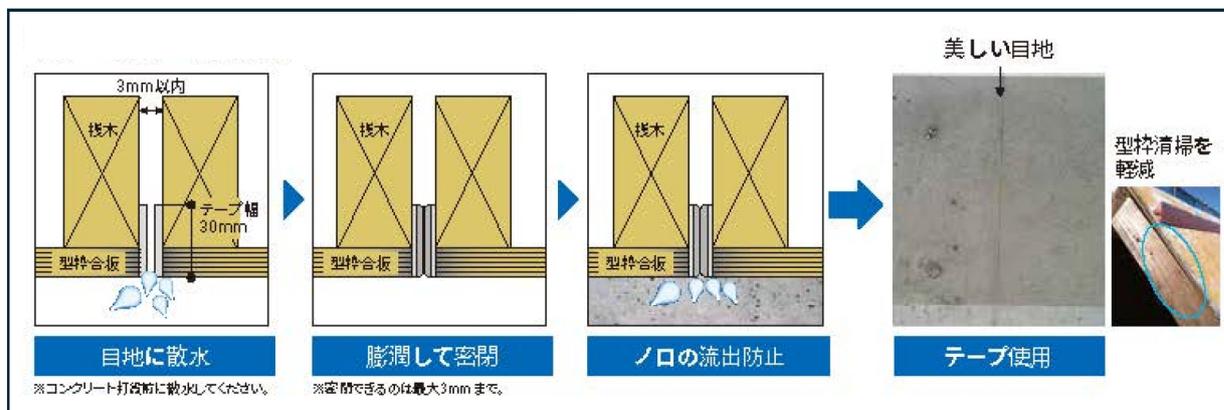
【図-3 止水テープによるノロ漏れ防止】

1)型枠ジョイント部に止水テープを使用し、ノロ漏れによる砂目の発生を防止する。

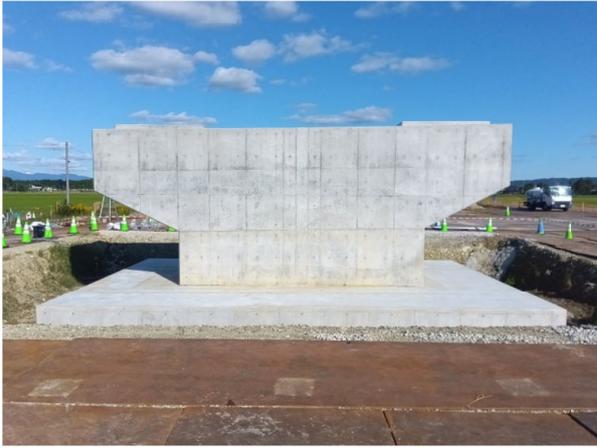
【写真－7 完成（起点側）】

上記対策により、底版部では最大0.15mmのひび割れが見られたが、柱・梁部においてはひび割れの発生を防ぐことができた。

また、止水効果もあり、砂目の発生もなく品質・出来映えの向上に繋げることができた。
