北陸自動車道橋脚損傷調査における仮締切造成について

工 事 名	境橋旧橋撤去その他工事
工 事 場 所	新潟県糸魚川市歌地先
会 社 名	株式会社 後藤組
発 表 者	小林 あずさ

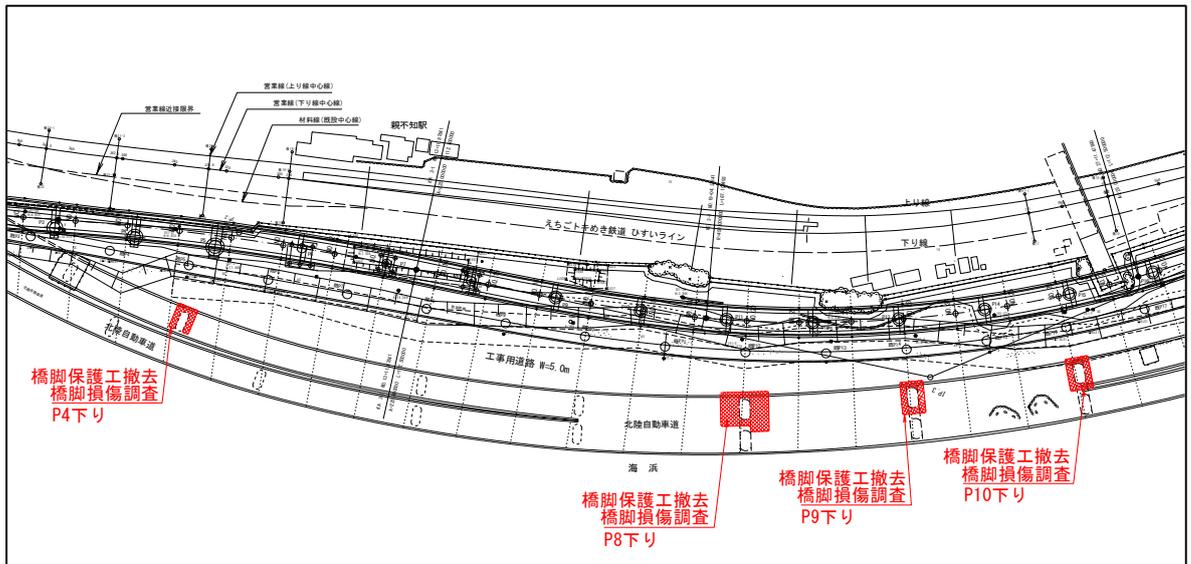
図-1 平面図

NEXCO橋脚損傷調査の対象は、P4、P8、P9、P10の下り線橋脚であり全て海上に構築されている。工事用道路造成高であるGL+4.0からフーチング天端まで調査を行うためには、波による影響が及ばないようにする必要があるため、NEXCO橋脚周りに仮締切を造成することとした。仮締切造成には、工事費抑制の観点から工事用道路撤去の際に出てくる捨石を使用することとしたが、以下の2点が課題であった。

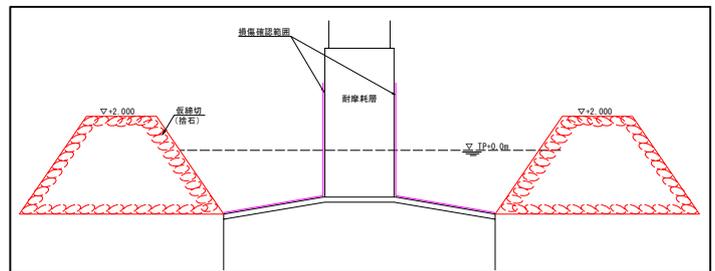
図-3 仮締切 側面図

- ① 捨石だけでは空隙が多く、海水の流入を防ぐことが出来ない。
- ② 仮締切を締切の際、NEXCO橋脚上り線に捨石が接触し橋脚を損傷させる恐れがあったため大型土のう袋にて保護を行うこととしたが、水深約3.5mの海中への設置・撤去が必要となった。

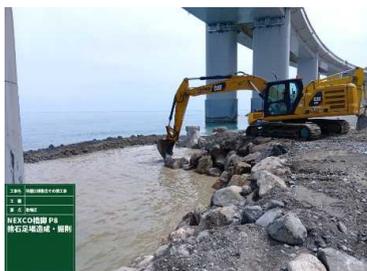
写真-1 捨石設置状況

- ① 捨石の空隙を埋める方法として、海岸土砂による間詰及び水締めを行った。まず、海中に大きめの捨石を設置して海水面まで造成し、その後は高さ約1.0m積上げたら丁寧に間詰及び水締めを行うことを徹底し、所定の高さまで仮締切の造成を行った。間詰及び水締めを行う範囲は、仮締切天端のNEXCO橋脚側半分程度とし、出来るだけ濁水が海へ流れないように配慮した。

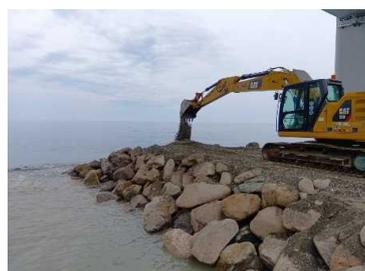
写真-2 間詰状況

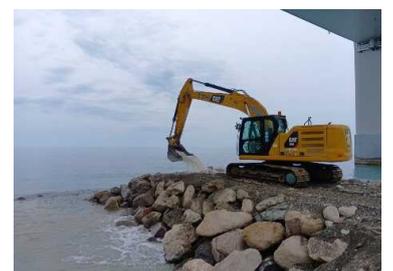
写真-3 水締め状況

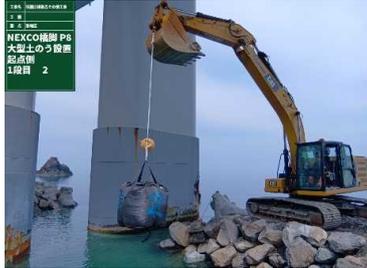
写真-4 大型土のう袋設置状況

- ② 大型土のう袋設置・撤去には、玉掛け作業が必要である。しかし、海中での設置・撤去では玉掛け作業を行うことが出来ない。そこで、高強度のナイロンロープを使用し4.0mの吊ロープを取付け、陸上の安全な場所で玉掛け作業が行えるようにした。また、大型土のう袋設置後に吊ロープが沈んでしまえば撤去の際に玉掛け作業が出来ないため、現場内海岸に打ち上げられゴミとなっていた浮きを活用し、吊ロープが海面に浮くようにした。

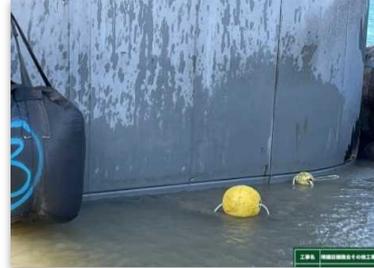
写真-5 吊ロープ浮き状況

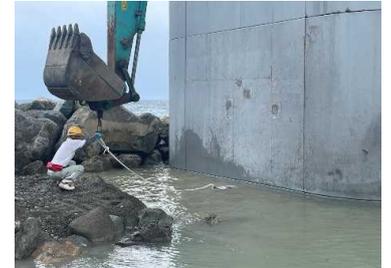
写真-6 玉掛け作業状況

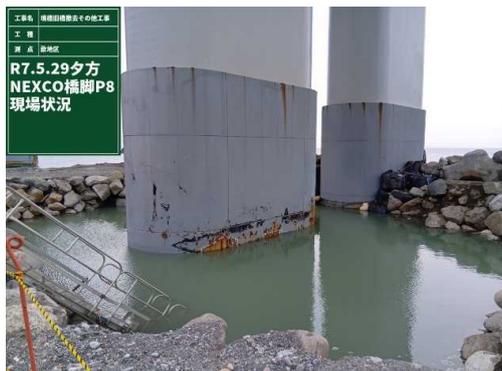
写真-7 仮締切内海水汲み上げ前

- ① 仮締切造成時の間詰及び水締めにより、海水の流入を最小限に抑えることができ、仮締切内の海水約1,200m³を8吋水中ポンプ2台で約1時間半で汲み上げることが出来た。また、大型土のう袋設置の際に吊ロープを使用したことにより、設置位置が定めやすくなり隙間なく並べることが出来たため更に止水性が向上したと考える。
- ② 危険な海際での作業であったが、安全に玉掛け作業を行うことが出来た。また、玉掛けにて撤去を行ったことで再利用可能な個数が増え、製作個数を減らすことができコスト削減にも繋がった。

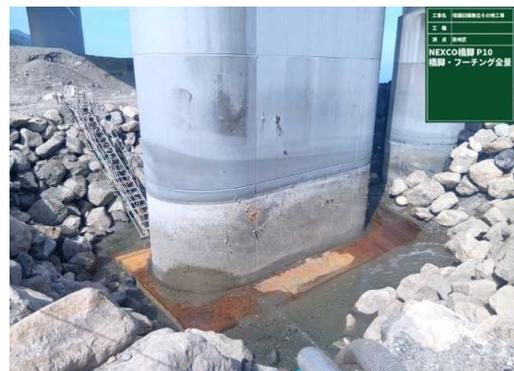
写真-8 仮締切内海水汲み上げ後

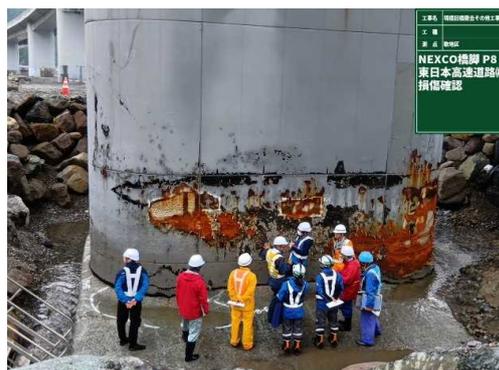
写真-9 東日本高速道路株式会社様損傷確認

仮締切造成中は、日々波予報を確認し作業を行ったが、高波による作業中止や、予報に反して高波であったりと工程通りにいかず苦勞したところもあったが、無事にNEXCO橋脚損傷調査及び東日本高速道路株式会社様の損傷確認立会いを完了することができた。
