Vol. 7 H24.7.24

## 工事専用軌道で落石発生!!

# TATEYAMA SABO

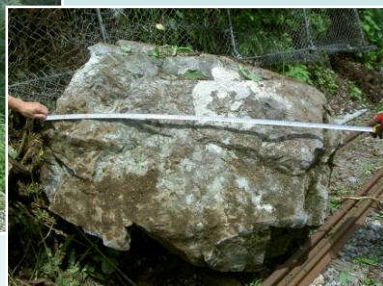
長さは1.4mもありました(ワサビ谷付近)

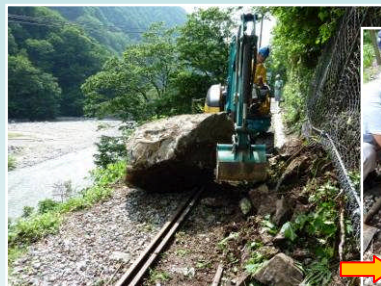
落石除去作業(ワサビ谷付近)

早急に落石除去と軌条(10m)及び枕木(4本)の交換作業が行われ、当日夕方に復旧作業は完了しましたが、毎日軌道で行っている水谷への食料品や生活物資を運搬する定期便の他4本が運休となりました。

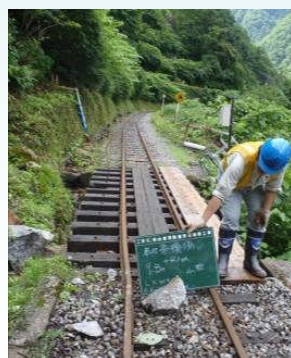
23日は、朝の定期巡視(軌道が運行する前の安全巡視)でも七郎トンネル上流(9.3km付近)で落石のあった形跡があり、軌条と枕木が損傷していました。軌条(10m)と枕木(3本)の交換作業を午前中に完了させ、開通したばかりでした。

(軌条を損傷させた落石は軌道に落下後さらに下流側に転落したとみられ、付近には中・小の落石が数個残っていました。)

軌条の損傷状況(七郎付近)
