# 鬼ヶ城トンネル下流坑口岩盤崩落(1/2)

## 鬼ヶ城トンネル下流坑口付近(7.87k)の岩盤崩壊

### H25.4.25確認

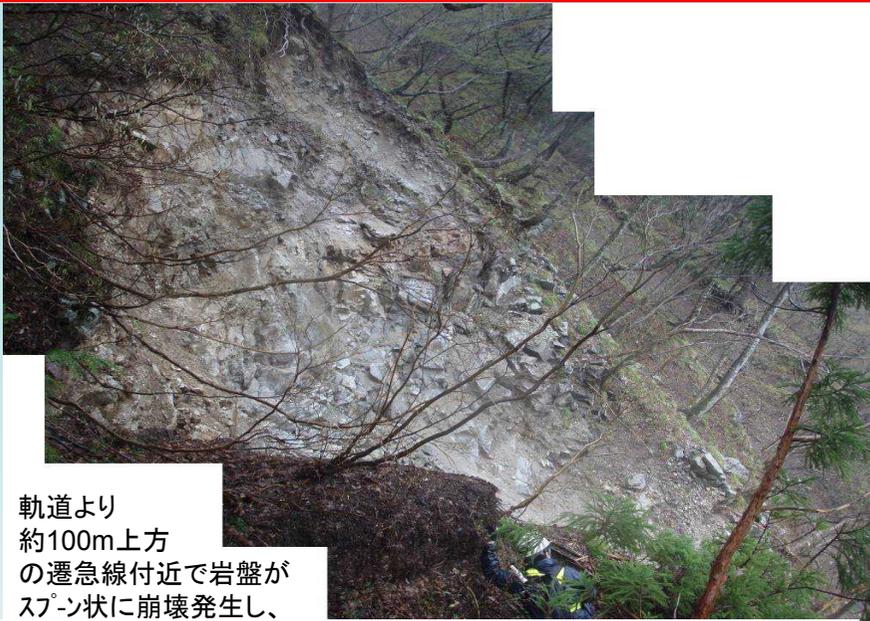
軌道より約100m上方の遷急線付近で岩盤がスポン状に崩壊発生し、

巨大岩塊(径5m)が抗口山側擁壁の中央部に衝突し、擁壁を破壊させた。

さらに、軌条部を大きく損傷させながら、下方にバウンドしながら落下した。

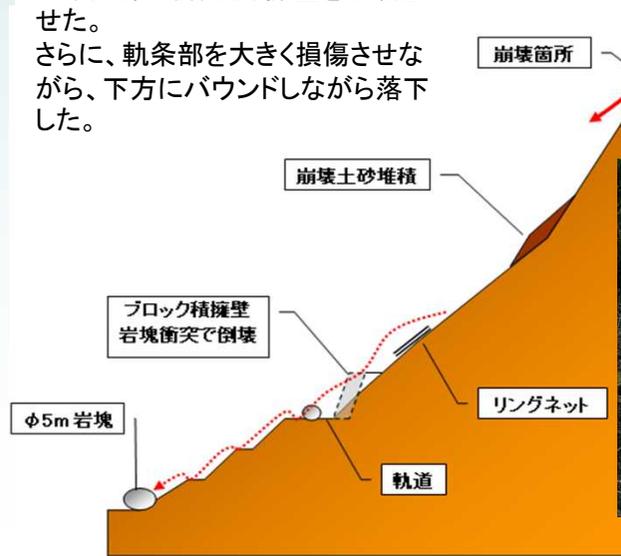
崩壊発生箇所 (幅12m×長さ20m×深さ8m)

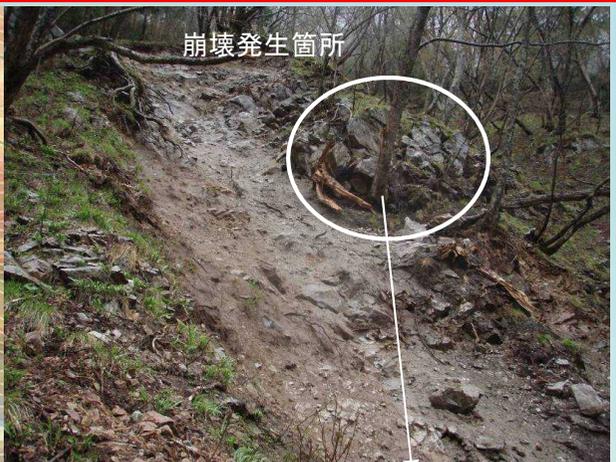
崩壊発生箇所

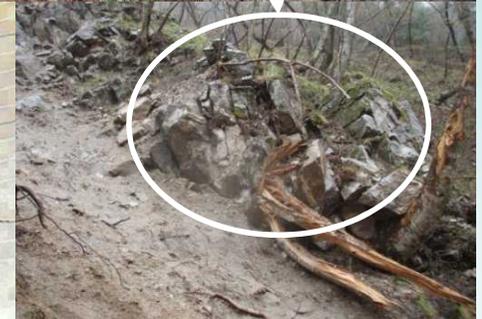
緩んだ岩塊が不安定な状態で止まっている。

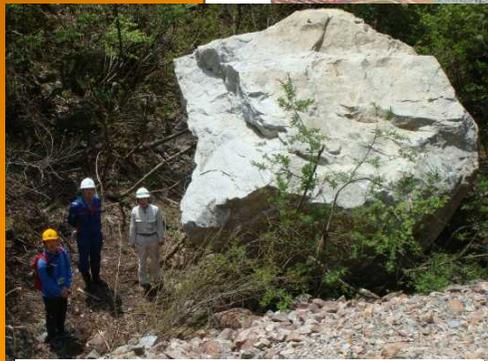
富山県砂防課・カルデラ博物館との合同現地調査(H25.5.14)

φ5m程度の岩塊

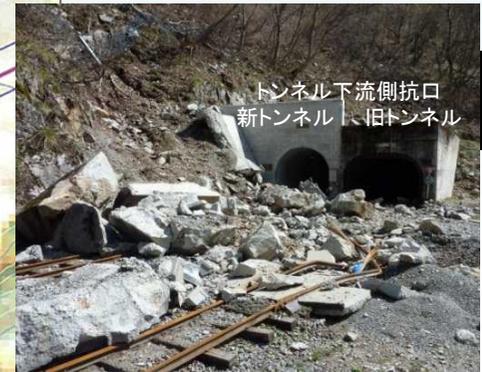
トンネル下流側抗口 新トンネル、旧トンネル

山側擁壁、軌道敷被災状況 5.14 旧トンネルにて軌道仮復旧
