# 砂防工事専用軌道の被害状況について

## (R6.6.24現在 七郎堰堤付近の斜面崩落)

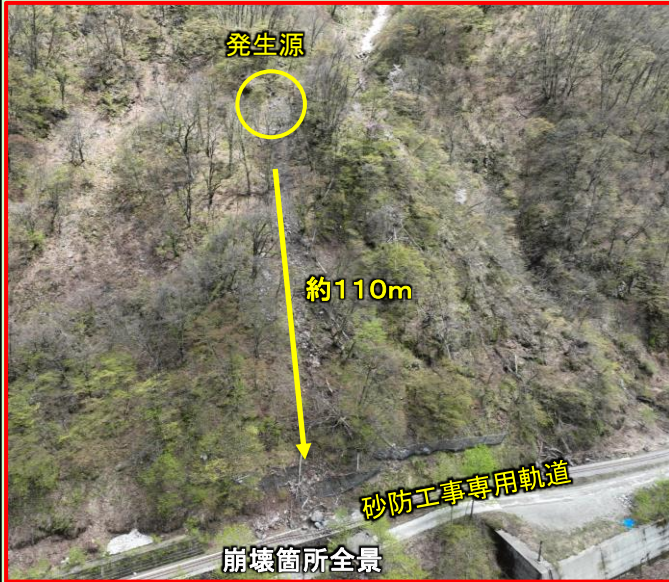
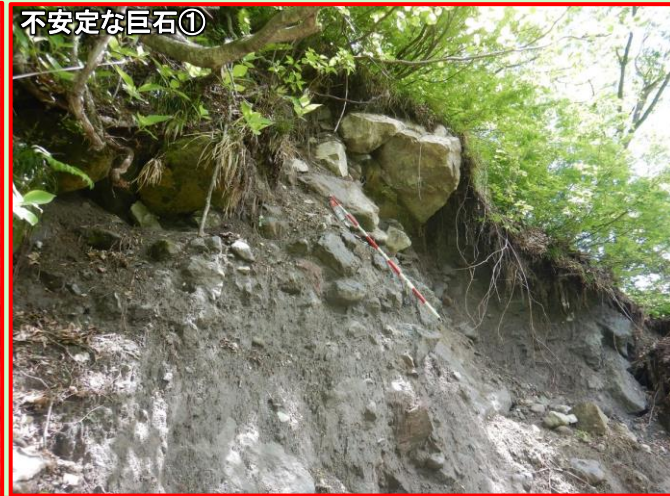
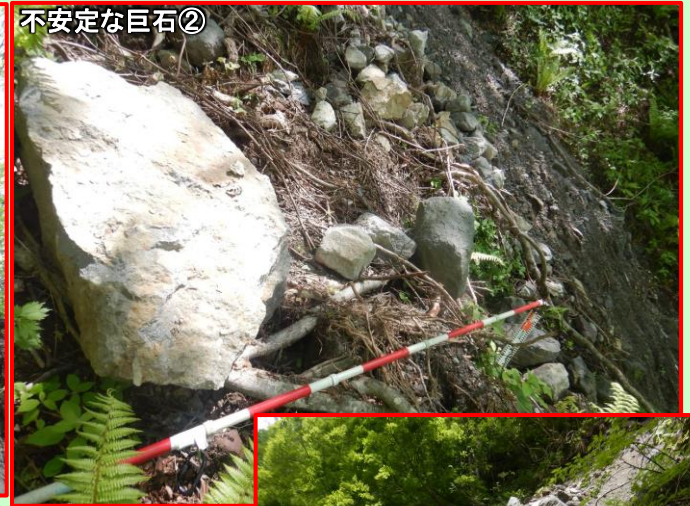
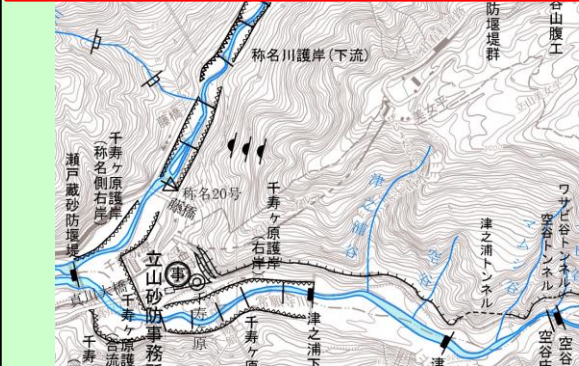
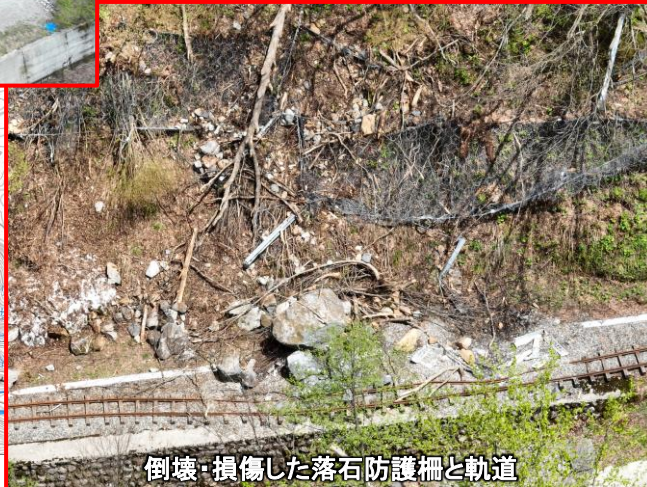
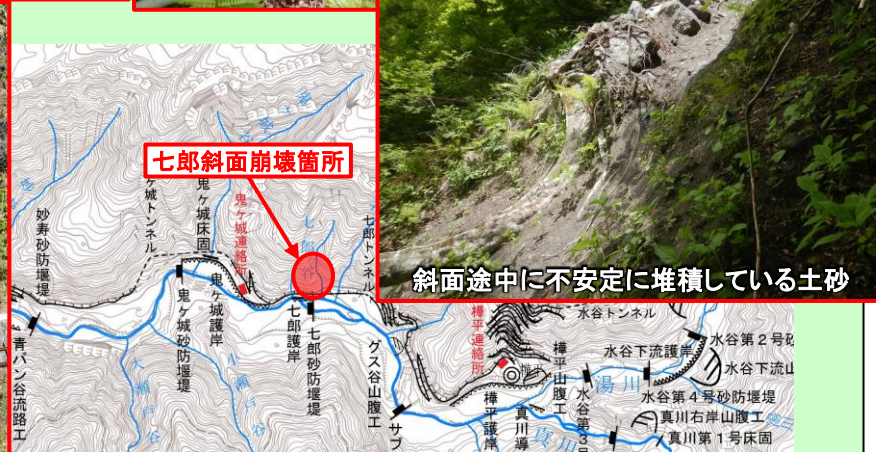
立山砂防事務所の砂防工事専用軌道は、点検で多くの箇所です砂・岩盤の崩落や落石が確認され、詳細な調査や軌道の復旧工事が鋭意行われています。その中で斜面崩壊の規模が最も大きかった七郎堰堤付近の斜面崩落状況について報告します。

崩壊箇所の発生源は山の尾根付近で、軌道から約110mの高さから土砂と巨石が崩れ落ち、軌道の横に設置してある落石防護柵が倒壊・損傷し、被害が軌道に至りました。発生源周辺には、現在も不安定な巨石や崩落土砂の堆積等が確認されています。これから梅雨・台風など大雨の季節を迎える中、再び斜面崩落の発生が懸念されるため、安全を最優先に斜面对策工事を進めてまいります。
