## 砂防工事専用軌道の復旧状況について(1/2)

(ワサビ谷付近、妙寿スイッチバック付近の復旧状況)

TATEYAMA SABO

Vol. 13 R6.7.9

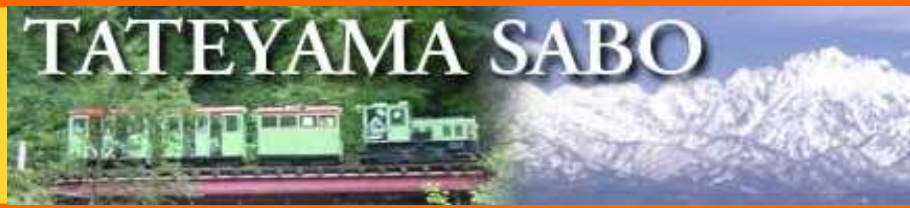
(七郎砂防堰堤付近の状況)

斜面崩壊の規模が最も大きかった七郎堰堤付近については斜面の調査と工法の検討が終了し、現在は斜面对策工事を進めています。その後は落石から軌道を守る落石防護柵と軌条（線路）の復旧を行います。さらに水谷出張所までの区間で発生した落石や崩壊土砂の撤去などの復旧工事を行い、軌道全線の安全確認し全線運行となります。次年度からの安全な運行に向けて立山砂防事務所では、引き続き「安全」を最優先に斜面对策工事と軌道の復旧工事を進めてまいります。
