課題名	斜面計測における計測精度向上とデータの適正評価のための対応

工事名	平成24年度 利賀ダム貯水池周辺斜面計測等業務	
施工業者名	応用地質(株)	
担当技術者名	蚊爪 康典 (主任技術者)	
工事場所	貯水池周辺斜面全域	
工期	平成24年4月7日～平成25年2月15日	
調査概要	<p>本業務は、利賀ダム貯水池周辺斜面における斜面安定性検討の基礎資料を得るために、孔内傾斜計、地盤伸縮計および自記水位計の観測・資料整理を実施したものである。観測地点は、孔内傾斜計が74地点、水位観測地点が、42地点、さらに横坑内等に設置された地盤伸縮計が、14地点あり、総観測地点は130箇所になる。また、斜面の自動(連続)観測実施のため、既設の調査孔7孔に埋設型孔内傾斜計を追加設置する作業を実施した。</p>	
内容	<p>利賀ダム貯水池周辺斜面での計測作業は、急傾斜地での作業が多く、作業条件の厳しいなかでの計測となる。 このような条件下でもダム事業のための重要な基礎データとなる斜面計測作業では、安全な計測作業はもちろん、精度の高い観測と適正な斜面変動状況の評価が求められる。 本発表では斜面計測における安全管理、計測精度向上とデータの適正評価のための対応について報告する。</p>	
<p>1.はじめに</p> <p>本業務は、ダムサイト予定地を含む湛水計画斜面の動態状況を正確に把握するために実施されるものである。ダム建設地の斜面は、急峻であり、各種の計測作業は計測精度の確保とともにその作業自体の安全性が求められる。 本発表では斜面計測における安全管理、計測精度向上とデータの適正評価のための対応について報告する。</p> <p>2.観測作業の概要</p> <p>1)対象斜面 貯水池斜面全域。 利賀川の右岸斜面域での計測が主体である。</p> <p>2)観測期間</p> <ul style="list-style-type: none"> ・融雪期(5～6月) ・梅雨期後(7～8月) ・台風期(9～10月) ・積雪前(11～12月) <p>各観測期間中に2～4週間かけて、全観測域の計測を実施する。</p> <p>3)観測項目</p> <ul style="list-style-type: none"> ・孔内傾斜計観測 :74孔 ・埋設型孔内傾斜計観測・機器設置 :8孔 ・自記水位計観測 :42孔 ・地盤伸縮計(地表および横坑内)観測・機器設置 :14箇所

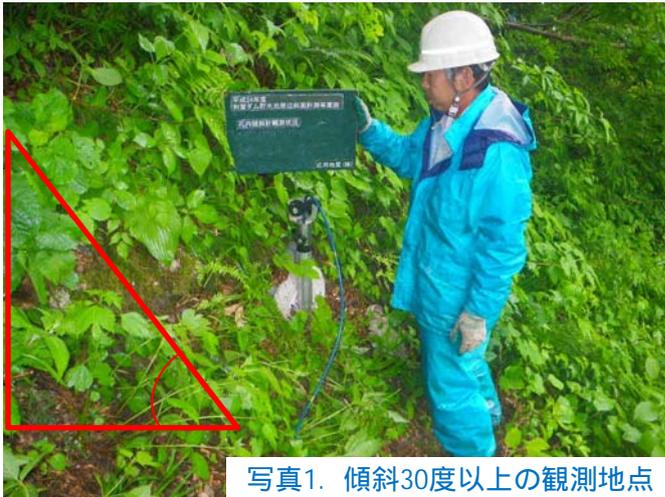
計測地は、傾斜30～40度の斜面(写真1)を含む山地であることから以下のようなリスクがある。

写真1. 傾斜30度以上の観測地点

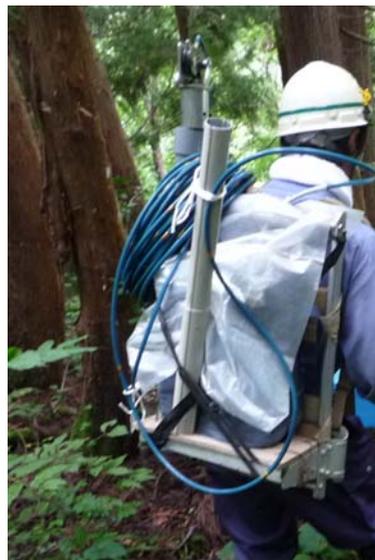
写真5. 傾斜計の運搬(背負子にて)

斜面では両手はフリーに。傾斜計は、加速度センサーの機器精度維持のため“立てて”運搬する。

- ・クマ鈴・笛の携帯(写真4)
- ・計器は背負子で運び、両手をフリーにする(写真5)

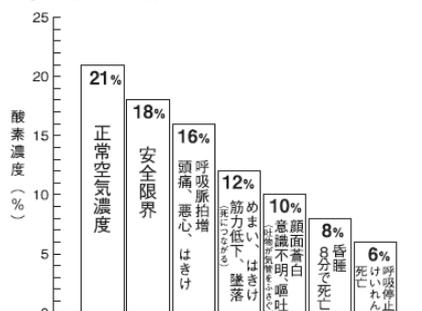
図1. 酸素濃度の安全限界

〈参考〉酸素欠乏の危険性

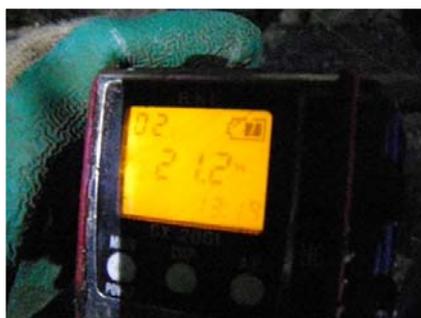
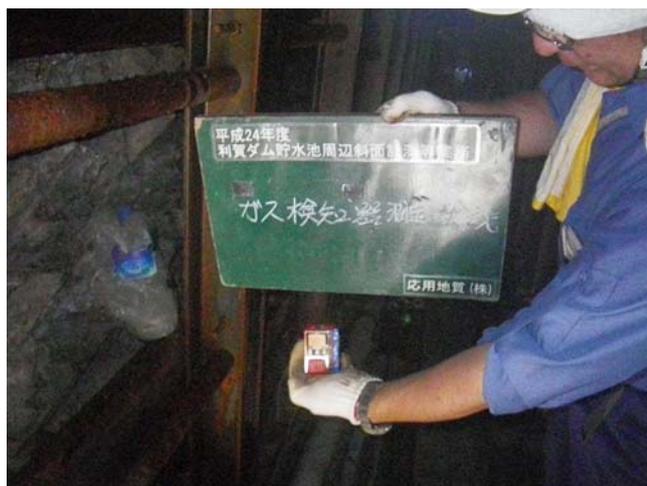
写真6. 横坑内でのガス濃度確認の様子

(左の写真は酸素濃度。横坑内は21%以上の酸素濃度があり、有毒ガスも検知されなかった。)

斜面での作業のほか、横坑内では、酸素濃度、一酸化炭素濃度等を坑口部で確認の上、計測を実施。以下の基準にて作業を実施。

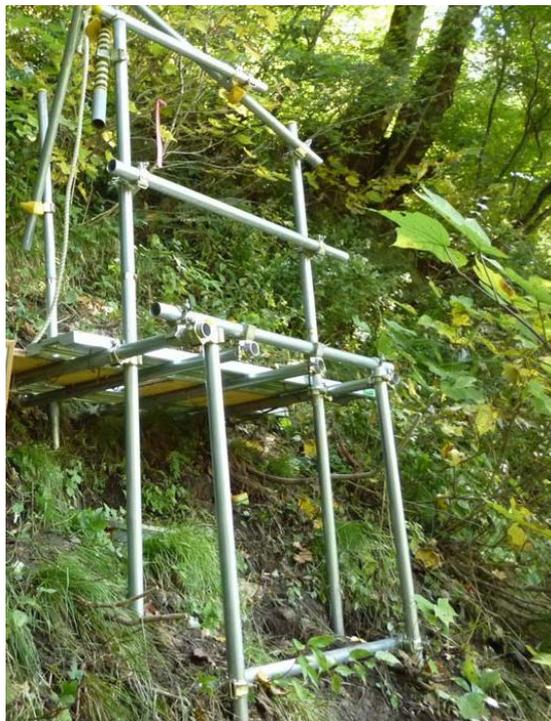
写真7. 簡易足場設置状況

斜面上での計測器(埋設型傾斜計)の設置作業の安全と正確な機器の設置のため、簡易足場を設置。

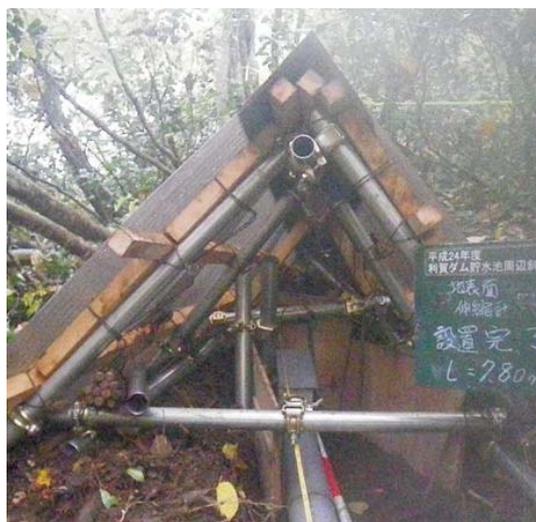
積雪時による機器の破損を防ぐため、地盤伸縮計に雪囲いを設置。また、伸縮計ワイヤーは地表に沿って設置し、塩ビの保護管で全線を保護した。

写真8. 地盤伸縮計への積雪対策

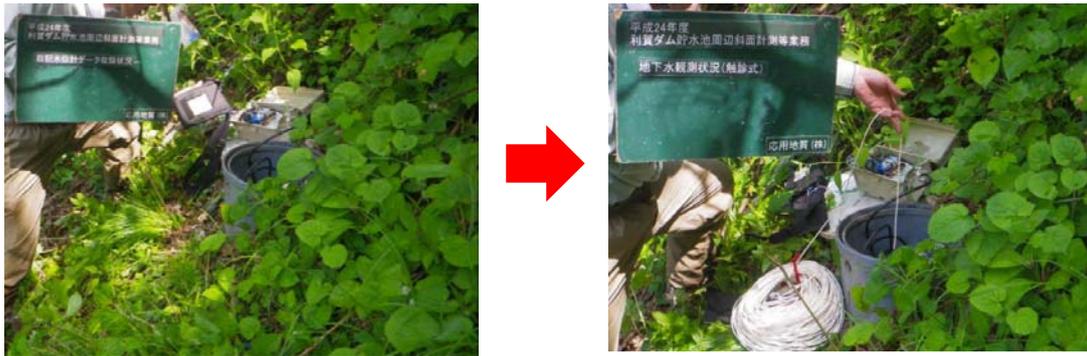
・自記水位観測では、ロガーデータの収録と合わせて、手計り水位計でデータのクロスチェックを現地で実施。

写真9. 自記水位計観測(左)と手計りによるクロスチェック(右)
