論文名	施工管理の工夫による床版コンクリートの品質と安全性の向上

工事名	利賀ダム庄川橋梁上部工事	
施工業者名	MMB・宮地特定建設工事共同企業体	
担当技術者名	監理技術者 西村 匡介	
工事場所	富山県南砺市利賀村栃原～長崎地内	
工期	平成26年12月12日～平成30年12月20日

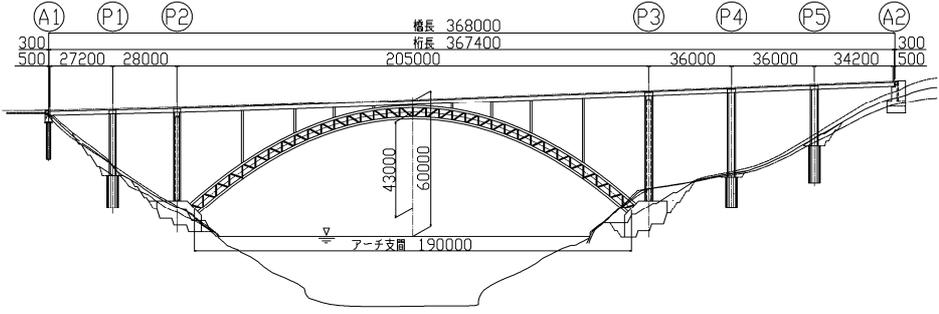
<p style="text-align: center;">側面図</p>

工事概要	<p>本橋は、橋梁中央付近のアーチ部をケーブルエレクション斜吊り工法にて架設を行う鋼上路式アーチ橋で、補剛桁は橋脚と剛結された複合ラーメン構造である。</p> <p>橋長：368.0m 有効幅員：8.5m～9.5m 鋼重：約1,758t</p> <p>支間：27.2m+28.0m+205.0m(アーチ190.0m)+36.0m+36.0m+34.2m</p> <p>合成床版工：3,625㎡ コンクリート：793㎡ 鉄筋：182.6t</p> <p>地覆工：734㎡ 現場塗装工：1,686㎡</p> <p>その他：工場製作工、橋台工、RC橋脚工、橋梁付属物工、舗装工 各1式</p>

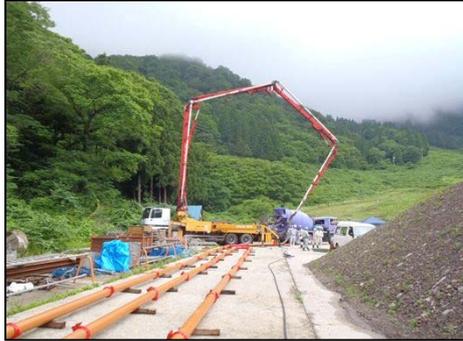
また、事前にオムサンタ仮置場にて圧送試験を実施し、筒先におけるコンクリート性状を確認し、コンクリート性状の変化に起因した品質不良防止、打設時の安定性を確認した。

圧送試験状況

<p>合成床版裏監視員(打設時)</p> </div> </div>
<p>内容</p> <p>【効果】</p>	<ol style="list-style-type: none"> <li>1. 床版コンクリート打設時の工夫 <p>圧送試験を行ったことで、配管筒先での材料分離が無く、コンクリートの品質性状変化は想定内(スランプ値が2cmダウン)で、ポンプ車の圧送圧力は2MPa程度を確保できたため、安心して打設に臨めた。また、打設時の配管閉塞や締固めにも問題はなかった。</p> </li> <li>2. 床版コンクリート打設における施工管理の工夫 <p>充填検知システムを使用したことにより、不可視部の充填状況を目視で確認でき、どの程度内部振動機を当てれば確実な充填が行えるか把握できた。</p> <p>養生管理では、温度センサー、水分センサーにより、コンクリート温度、水分量も数値で確認できたため、養生後の初期点検ではひび割れは発生していない。</p> </li> <li>3. 床版コンクリート打設における安全対策の工夫 <p>止水シールや監視員の配置により、コンクリート打設時におけるモルタル、ノロ水等の漏れは確認されず、庄川水質汚濁、遊覧船への飛来落下災害もなかった。</p> </li> </ol>

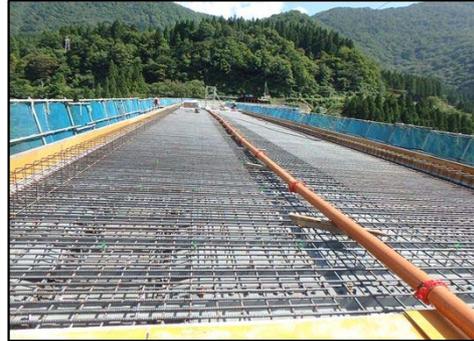
長距離圧送時のスランプロスにより流動性が低下するため、配管閉塞、コンクリート性状の変化に起因した充填不良等を防ぐ品質確保、打設時の安定性が課題となった。

床版打設配管状況(最長160m)

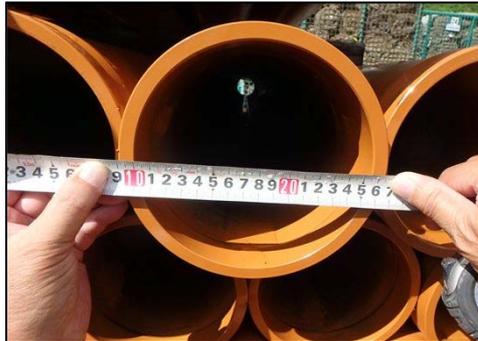
対策として、6インチの太径配管(標準:5インチ管)を採用し、圧送負荷の低減(5インチ管:2.9MPa⇒6インチ管:1.8MPa,37%低減)を図った。

6インチ管

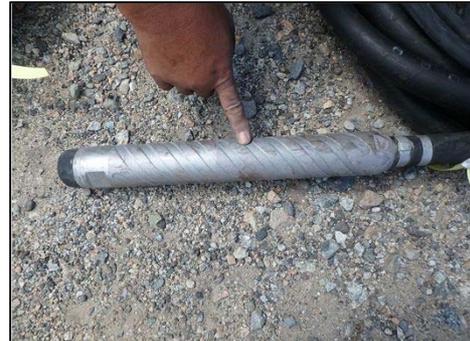
さらに、振動電波能力が高いスパイラル型内部振動機による締固めを行うことで、締固め不足による充填不良防止を図った。

スパイラル型内部振動機

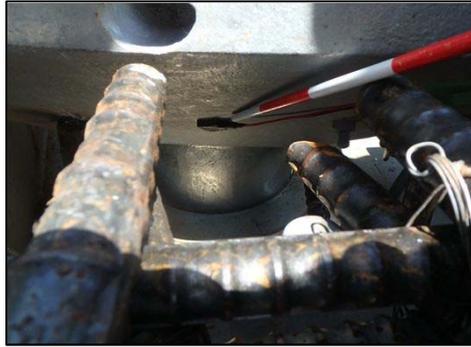
今回使用した充填検知システムは、振動センサーでコンクリート充填状況を検知し、打設前(空気)を赤色、不完全充填(水分)を黄色、充填完了(コンクリート)を緑色で表示する。また、バイブレータの振動加速度を検知した時点で青玉が1つ、累計締固め時間3秒で青玉が2つ、6秒で青玉が3つ点灯するように設定した。

振動デバイス(センサー)

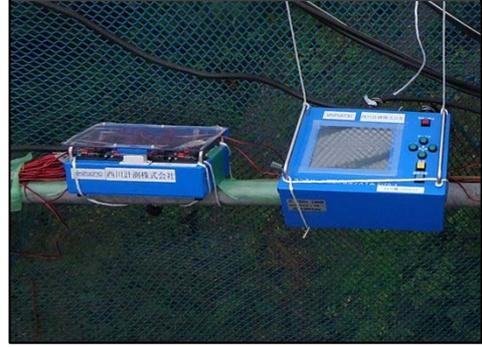
コンクリート充填状況を確認するため、合成床版ハンチ部鋼材裏面、不可視部となる排水柵下面に、充填検知システム(ジューテンダー)を設置した。

充填検知システム(ジューテンダー)

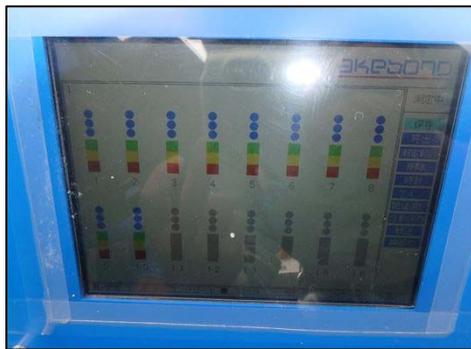
コンクリート充填完了画面

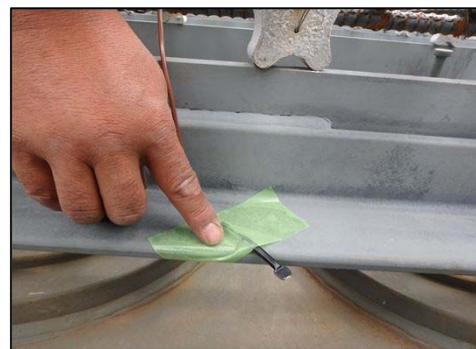
養生時の温度ひび割れに対しては、温度センサーにてコンクリート内温度が最高温度に到達後、保温シートを敷設し、1時間毎のコンクリート内温度下降量が0.5℃を超えないように温度センサーで管理を行い、コンクリート内外温度差が1℃以下になるまで保温養生を実施した。

温度センサー

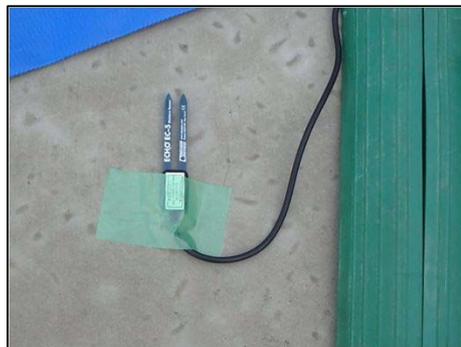
乾燥ひび割れに対しては、湿潤養生シートを敷設し、水分センサーでコンクリート表面の水分量が10%以上(表面含水率)となるように管理し、材齢28日までの長期湿潤養生を行った。

水分センサー

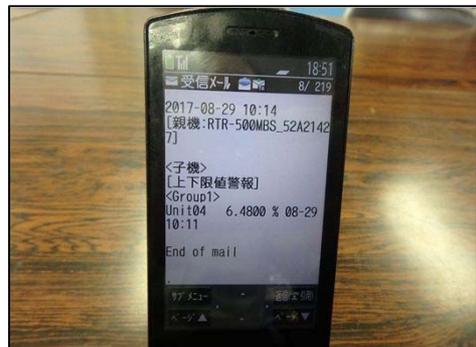
養生管理は、1時間毎に自動計測を実施し、計測値が管理値を超えた場合は、無線LANとモバイルデータ通信にて、工事責任者の携帯電話にメールを自動送信し、各対応策を指示する管理を行った。

メール受信画面(湿潤管理)

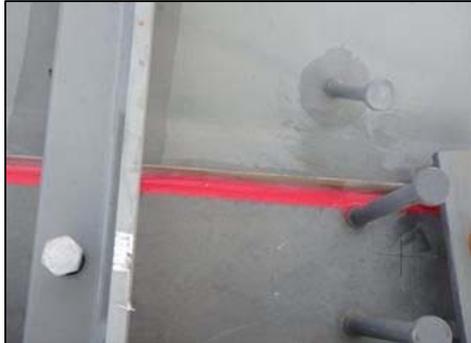
主桁上フランジと底鋼板の接触部には、通常、止水パッキンを設置し、止水パッキン隙間部に止水シールを行うが、本工事では、合成床版継手部全線に止水シールを行い、さらに反応接着型止水材(スパンシール)を追加設置した。

<p>主桁上フランジと底鋼板部シール</p> </div> <div style="text-align: center;">

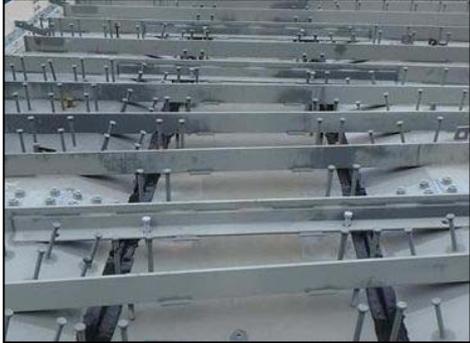
反応接着型止水材は、生コンクリートの水和反応が進行するに従って生コンクリートと一体化する止水材であり、通常の止水効果に加え打設後も止水効果が期待できる。

<p>反応接着型止水材(スパンシール)</p> </div> </div> <div style="display: flex; justify-content: space-around; margin-top: 10px;"> <div style="text-align: center;">

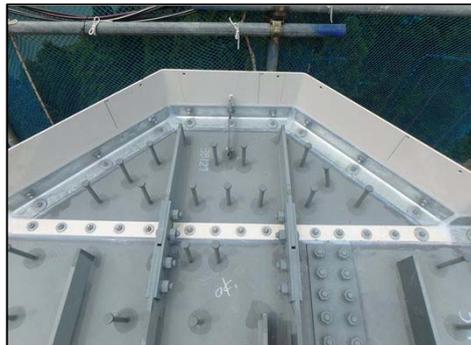
<p>継手部隙間部シール</p> </div> <div style="text-align: center;">
