# 1. 利賀ダム建設事業の位置、目的及び内容

## 1.1 利賀ダム建設事業の目的

利賀ダムは、庄川水系利賀川の富山県南砺市利賀村押場・草嶺地先に建設する多目的ダムで、洪水調節、流水の正常な機能の維持及び工業用水の供給を目的としています。

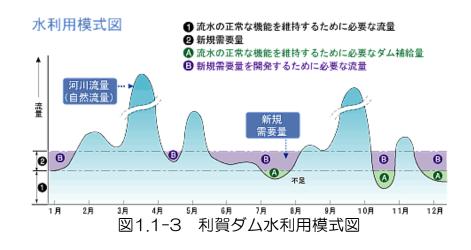
富山県に対し、庄地点において、工業用水として新たに1日最大8,640m<sup>3</sup>/日(0.1m<sup>3</sup>/s)の取水を可能とし、地域の産業の向上並びに発展に寄与します。

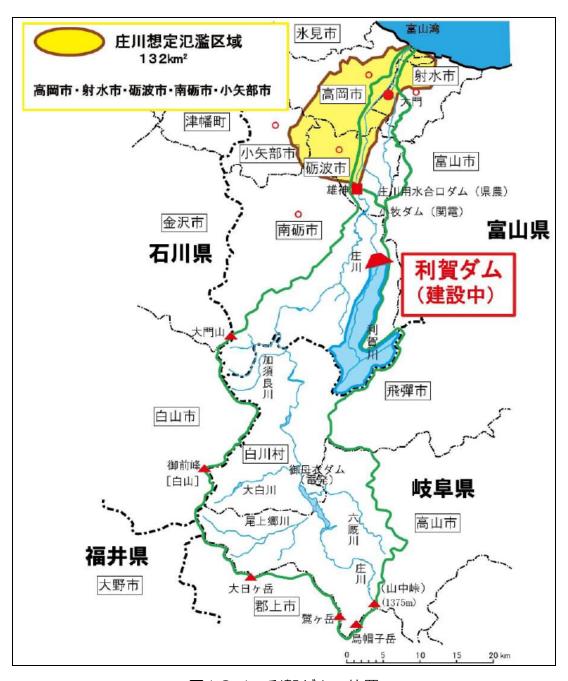
図1.2-1 利賀ダムの位置

利賀ダムは図1.2-1に示すとおり、庄川の河口から約40km、庄川合流点から約8km上流の利賀川に位置しています。

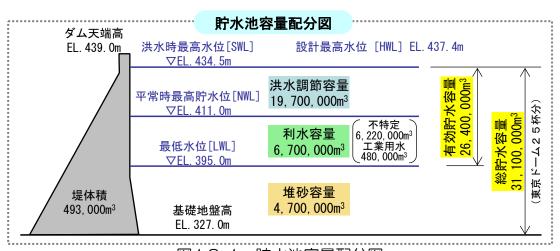
図1.3-1 貯水池容量配分図

1) 貯水池の規模 利賀ダムの貯水池の規模に関する事項を、表1.3-1及び図1.3-1に示します。

集水面積 95.9 km<sup>2</sup> 湛水面積 1.1  $km^2$ 設計最高水位 [HWL] EL.437.4 m EL.434.5 m 洪水時最高水位 [SWL] 平常時最高貯水位 [NWL] EL.411.0 m 最低水位 [LWL] EL.395.0 m 堤体積 493,000 m<sup>3</sup> 水池 総貯水容量 3,110 万m<sup>3</sup> 有効貯水容量 2,640 万m<sup>3</sup> 洪水調節容量 1,970 万m<sup>3</sup> 利水容量 670 万m<sup>3</sup> 流水の正常な機能の維持するための容量 622 万m<sup>3</sup> 工業用水容量 48 万m<sup>3</sup> 堆砂容量 470 万m<sup>3</sup>

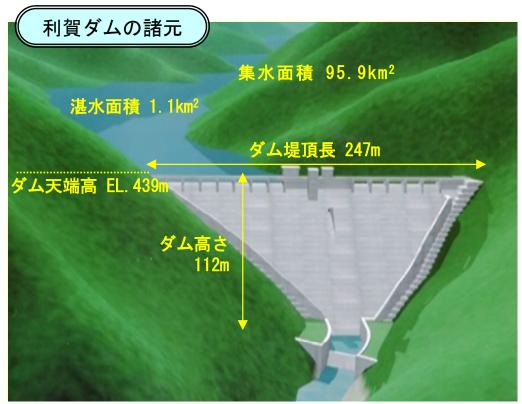
図1.3-2 利賀ダムの諸元

利賀ダムの諸元を表1.3-2、図1.3-2に示します。

ダム	型式	重力式コンクリートダム
	堤高(ダム高さ)	112.0 m
	ダム堤頂長	247.0 m
	ダム天端高	EL.439.0 m
	基礎地盤高	EL.327.0 m

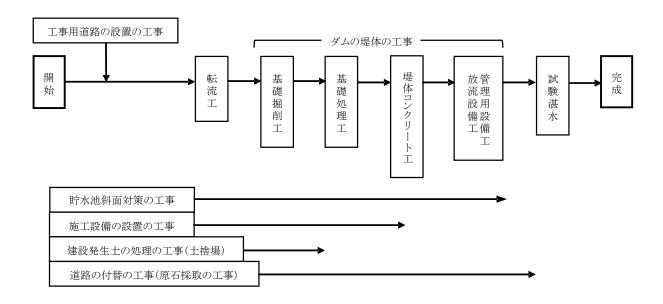
図1.3-3 工事工程の概要

利賀ダム建設事業における工事計画の流れを図1.3-3に示します。

工事用道路の設置の工事		掘削土、骨材、コンクリート等を運搬するための道路を建設します。				
転流工		ダム堤体の工事に先立ち、仮排水路トンネルを掘削して河川流路の				
		切り替えを行います。				
	基礎掘削工	ダム堤体予定地の表土を剥ぎ、機械掘削、発破掘削を行い、ダム基				
	圣诞旭的上 	礎岩盤となる岩盤まで掘削します。				
ガルの	基礎処理工	ダム基礎として所要の地盤を確保するため、基礎岩盤の均一化、止				
ダムの		水性を確保する工事を行います。				
堤体の   工事	是体コンクリートエ ダム堤体のコンクリート打設を行います。					
上尹	放流設備工 放流設備及びこれらの操作のための設備を設置します。					
	管理用設備工	ダム堤体及び基礎岩盤内の挙動を観測するため、計器類や、ダム下				
		流の警報設備等を設置します。				
むかかれる	面対策の工事	ダムの湛水により不安定化する恐れのある貯水池周辺の斜面につ				
としていいのかず	回刈泉の工 <del>事</del>	いて、対策工事を行います。				
施工乳港	の乳器の工車	施工設備として、骨材プラント、コンクリート製造設備、運搬設備、				
施工設備の設置の工事		濁水処理施設等を設置します。				
建設発生土の処理の工事		土石等の建設発生土は、対象事業実施区域内の喜三郎谷等で適切に				
		処理を行います。				
道路の付替の工事		現況の北島付近の市道は、ダム建設により一部水没するため、付替				
		道路を設置します。また、工事用道路は供用後に付替道路として利				
		用します。

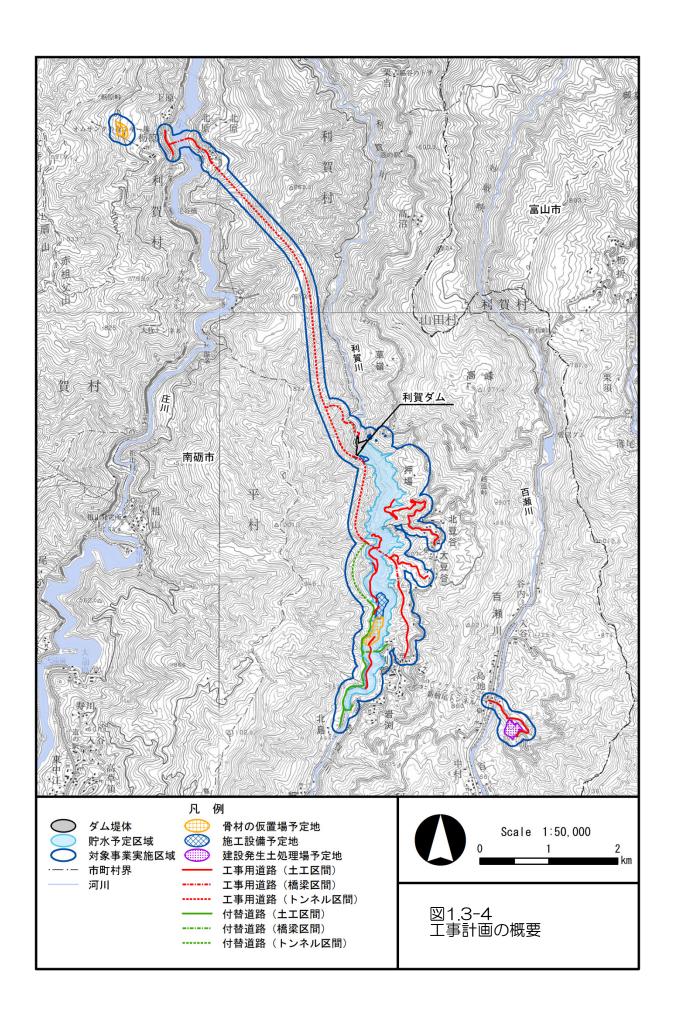
ダムの堤体の工事の完了後に試験湛水を行い、その終了をもってダム建設工事が終了します。工事計画の概要を図1.3-4に示します。

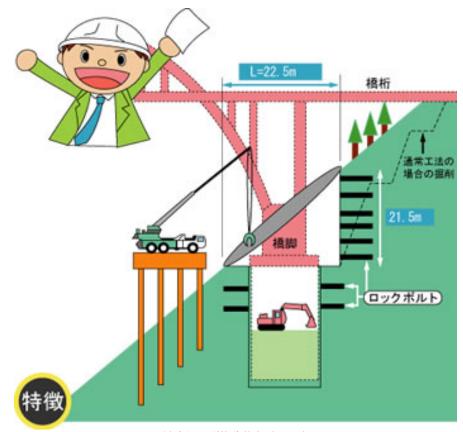
図1.4-2 竹割り型構造物掘削工法の採用

豆谷大橋及び利賀湖面橋の橋梁下部工事では、自然環境に配慮した「竹割り型 構造物掘削工法」を採用しました。規模は全国で最大級です。

平面形状が円形であるため、地形の変化を小さくでき、掘削量が少なくできる ため、環境への負荷を軽減できます。

竹割り型構造物掘削工法

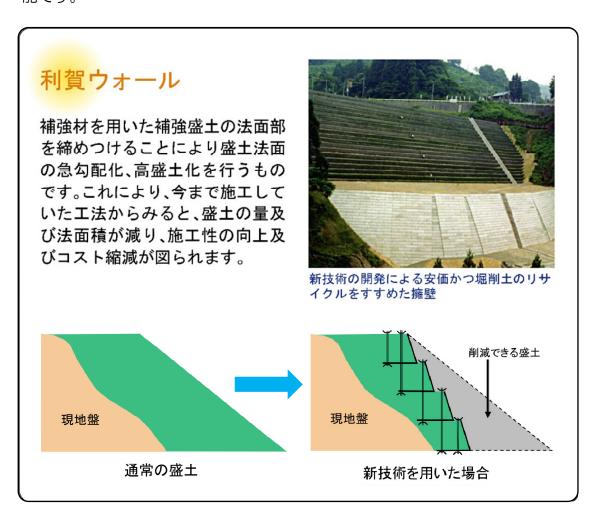
図1.4-3 利賀ウォール工法の採用

利賀ダムの工事用道路は、切土、盛土による構造の箇所において、急峻な地形 条件から盛土高が高くなってしまいます。

盛土高が高くなると、従来の補強度壁工法では、特に法面表層の転圧が十分でない場合に、長期的には土留体の沈下や傾倒による変形が生じる危険性があります。

このため、利賀ダム工事事務所において開発されたのが下に示す利賀ウォールで、特許を得ています。

また、通常の盛土と比べて改変範囲を少なくすることができるため、環境への 負荷を軽減でき、法面が階段状となるため、植生が繁茂しやすく自然な緑化が可 能です。
