## 現地合同点検カルテ

| 基本データ | 箇所名 | | 掛尾町交差点 | | 対象箇所図 |

| 箇所名 | | 城南公園前交差点 | |

| 現 地 合 同 点 検 カ ル テ | | | | |
|---|---|---|---|---|
| 基本データ | 箇所名 | | 城址公園前交差点 | |

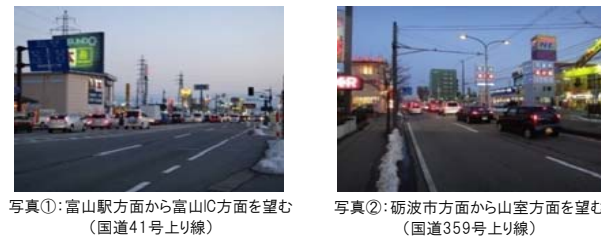
- **(従道路)国道359号**
- ・ 砺波市方面→富山駅方面への左折専用車線未設置による、左折車の滞留が直進車の円滑な交通を阻害し、速度低下を助長
  - ・ 沿道商業施設への出入り交通、信号交差点が連続していることによる速度低下が渋滞を助長

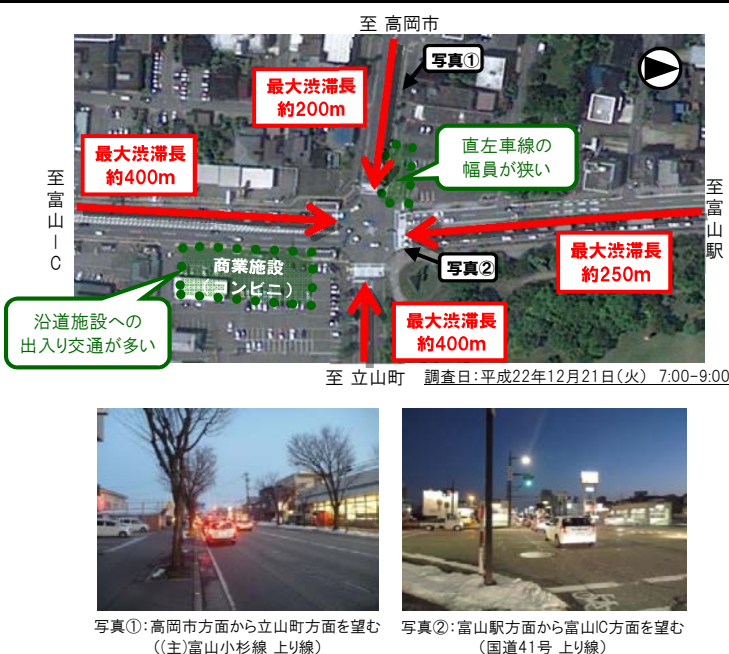
- ・ピーク時の交通集中により、両方向で渋滞が発生
- ・高岡市方面→富山IC方面の右折滞留長不足により、右折車が直進車の円滑な走行を阻害
- ・高岡市側の流入部(直左車線)及び立山町側の流出部の幅員が狭くなっているため、左折車や直進車の速度低下を助長

写真①:高岡市方面から立山町方面を望む  
(主)富山小杉線 上り線

写真②:富山駅方面から富山IC方面を望む  
(国道41号 上り線)

⇒右折車線を延伸し、右折滞留長不足を解消する

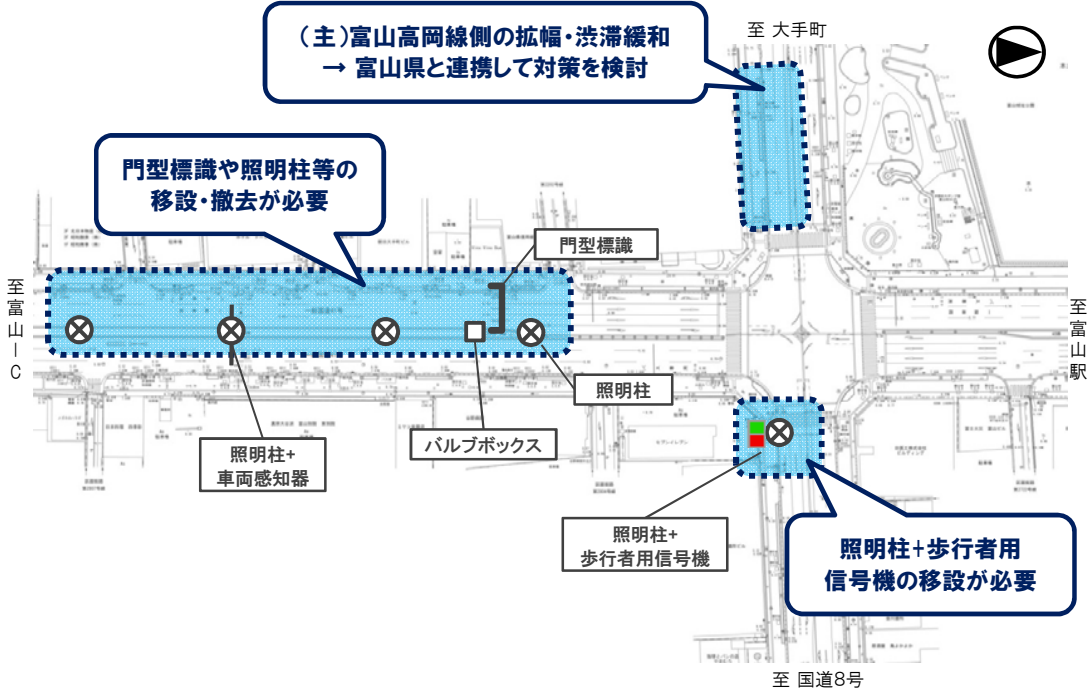
- ・ 門型標識や照明柱の移設撤去等による、管理者との協議が必要

- ・ 照明柱及び歩行者用信号の移設による、管理者との協議が必要
- ・ 車線の拡幅に伴い、対向する(主)富山高岡線との車線のするつげが必要となることから、管理者である富山県と連携し、対策を検討する。
