対策実施事例

国道8号 ^{けいの} 慶野交差点 【抽出基準①：事故危険箇所】

- 対策前：交差点内での右折事故が多発。（H24年に死亡事故発生）
- 対策内容：右折誘導線＋注意喚起路面標示「右折時対向車注意」設置
- 対策後：対策後、**死傷事故が約7割減少**。（選定時 1.25件/年→対策後 0.33件/年）
最新事故データより解除判定に該当するため、**安全走行阻害箇所から解除**。

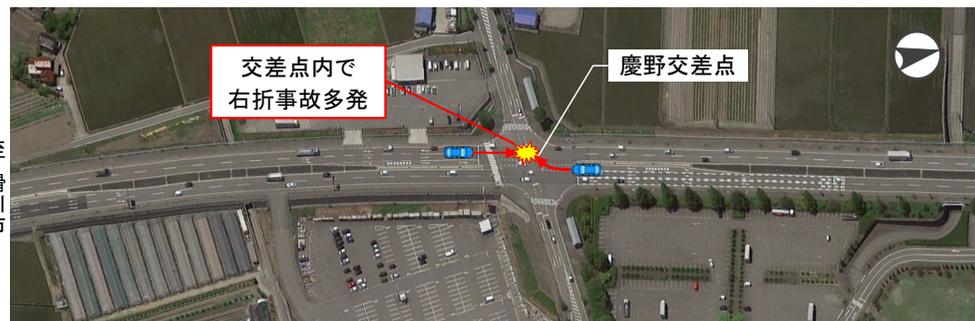
図-8 慶野交差点の主な事故

事故概要

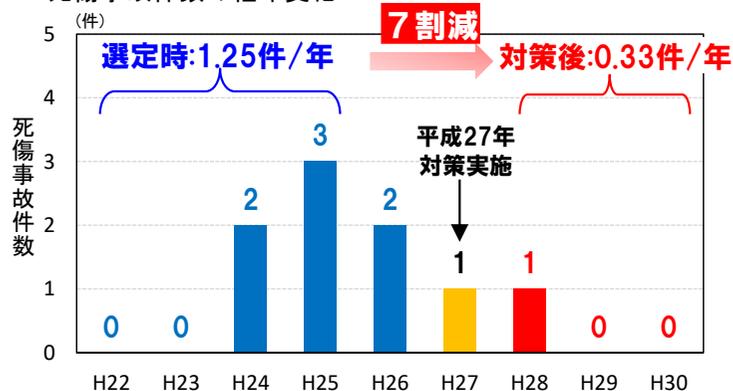
・死傷事故件数の経年変化

■ 選定時の事故データ
(平成22年～平成25年)

- ①死傷事故率：139.7件/億台km
- ②重大事故率：27.9件/億台km
- ③死亡事故率：27.9件/億台km
- ④死傷事故件数：1.25件/年

■ 対策後の事故データ
(平成27年～平成30年)

- ①死傷事故率：34.6件/億台km
- ②重大事故率：0.0件/億台km
- ③死亡事故率：0.0件/億台km
- ④死傷事故件数：0.50件/年

解除

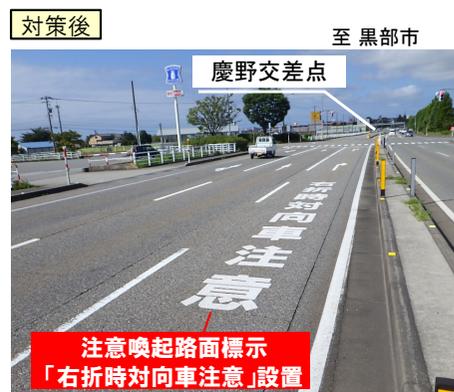
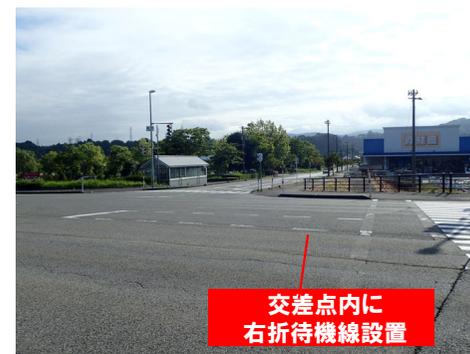
図-9 対策実施の概要

交差点内に
右折待機線設置

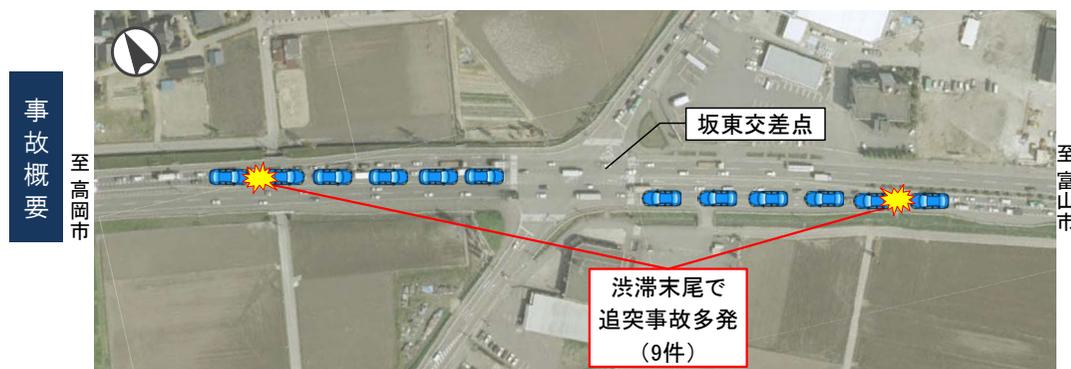
《対策》

- 対策前: 交差点から延びる渋滞の末尾で追突事故が多発。
- 対策内容: 交差点立体化
- 対策後: 対策後、死傷事故が約9割減少。(選定時 5.0 件/年→対策後 0.5 件/年)
解除判定基準に該当するため、安全走行阻害箇所から解除。

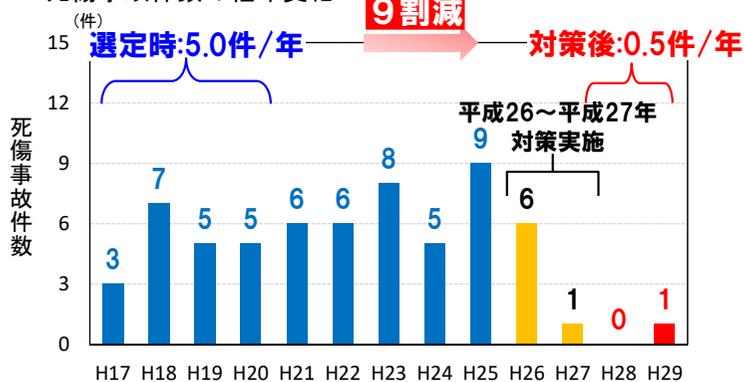
・死傷事故件数の経年変化

■ 選定時の事故データ
(平成17年～平成20年)

- ①死傷事故率 : 347.1 件/億台km
- ②重大事故率 : 17.4 件/億台km
- ③死亡事故率 : 17.4 件/億台km
- ④死傷事故件数: 5.0 件/年

■ 対策後の事故データ
(平成26年～平成29年)

- ①死傷事故率 : 34.7件/億台km
- ②重大事故率 : 0.0件/億台km
- ③死亡事故率 : 0.0件/億台km
- ④死傷事故件数: 0.5 件/年

解除判定

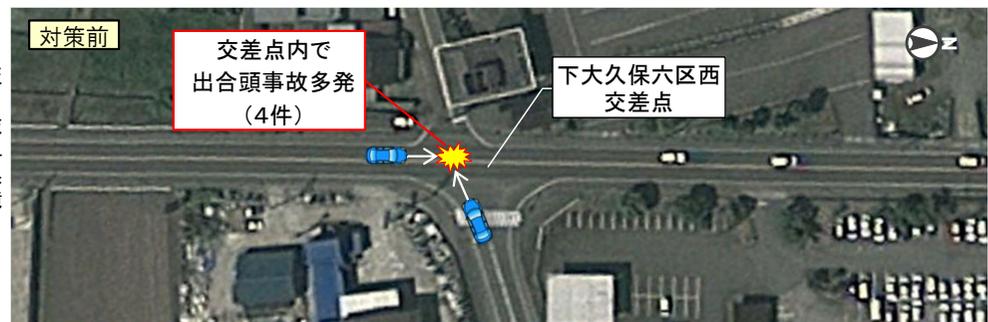
事故概要

- 対策前：無信号交差点のため、国道41号を走行する車と従道路から無理に交差点進入した車との事故が多発。
- 対策内容：信号機、右折レーン設置。
- 対策後：対策後、死傷事故が約7割減少。(選定時 1.0 件/年→対策後 0.3 件/年)
解除判定基準に該当するため**安全走行阻害箇所から解除**。

事故データ出典:ITARDA(平成19年～平成21年)

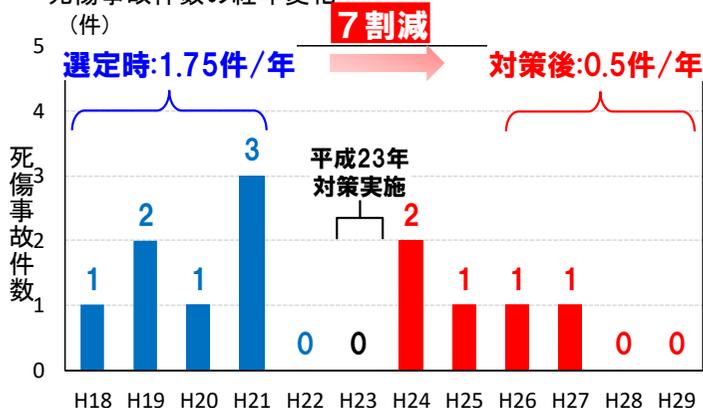
・死傷事故件数の経年変化 (件)

■ 選定時の事故データ (平成18年～平成21年)

- ①死傷事故率：310.1 件/億台km
- ②重大事故率：58.2 件/億台km
- ③死亡事故率：14.6 件/億台km
- ④死傷事故件数：1.75 件/年

■ 対策後の事故データ (平成26年～平成29年)

- ①死傷事故率：93.6 件/億台km
- ②重大事故率：0.0 件/億台km
- ③死亡事故率：0.0 件/億台km
- ④死傷事故件数：0.5 件/年

解除判定

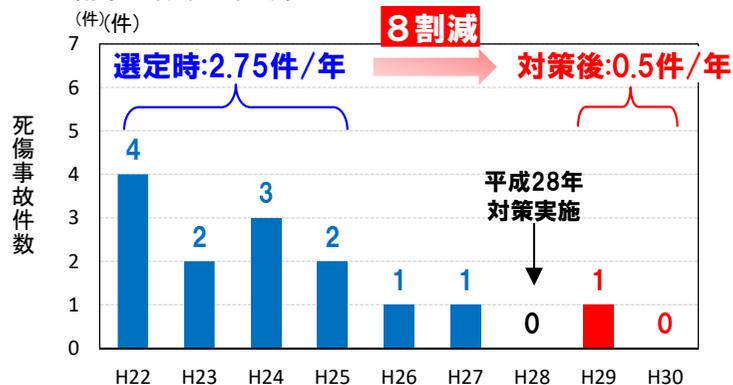
・死傷事故件数の経年変化

■ 選定時の事故データ
(平成22年～平成25年)

- ①死傷事故率 : 181.0件/億台km
- ②重大事故率 : 16.4件/億台km
- ③死亡事故率 : 0.0件/億台km
- ④死傷事故件数: 2.75件/年

■ 対策後の事故データ
(平成27年～平成30年)

- ①死傷事故率 : 34.6件/億台km
- ②重大事故率 : 0.0件/億台km
- ③死亡事故率 : 0.0件/億台km
- ④死傷事故件数: 0.5件/年

解除

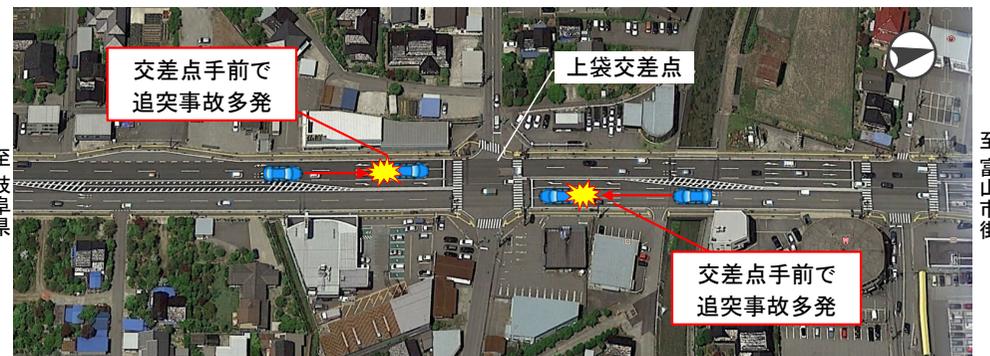
図-6 上袋交差点の主な事故

- 対策前：交差点手前での追突事故が多発。
- 対策内容：ドットライン＋注意喚起路面標示「追突注意」設置
- 対策後：対策後、**死傷事故が約8割減少**。(選定時 2.75件/年→対策後 0.5件/年)
最新事故データより解除判定に該当するため、**安全走行阻害箇所から解除**。

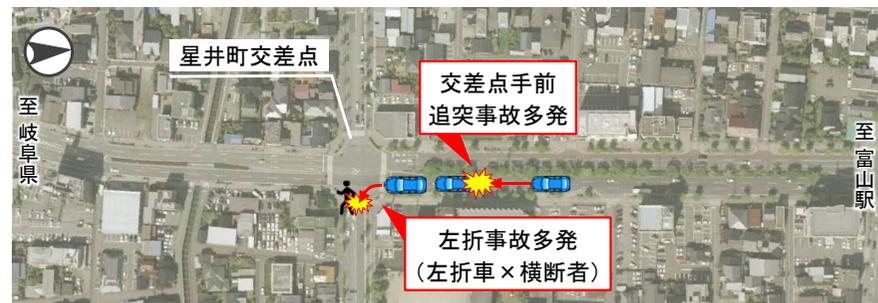
図-8 星井町交差点の事故発生状況 ※地理院地図に一部追記

- 事故発生状況：交差点手前での追突事故と左折事故が多発。
- 対策内容：ドットライン、注意喚起路面標示「歩行者注意」設置（H29年完了）
- 対策効果：対策後、**死傷事故が約8割減少**。（選定時 3.00件/年→対策後 0.50件/年）
- 判定：最新事故データより解除判定に該当するため、**安全走行阻害箇所から解除**。

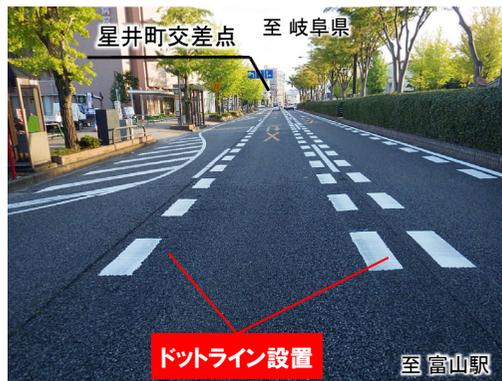
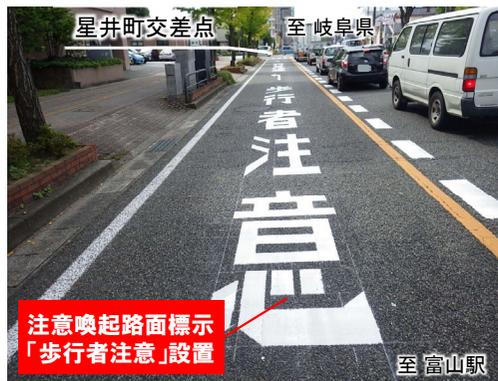
図-7 対策実施の概要

ドットライン設置

注意喚起路面標示
「歩行者注意」設置

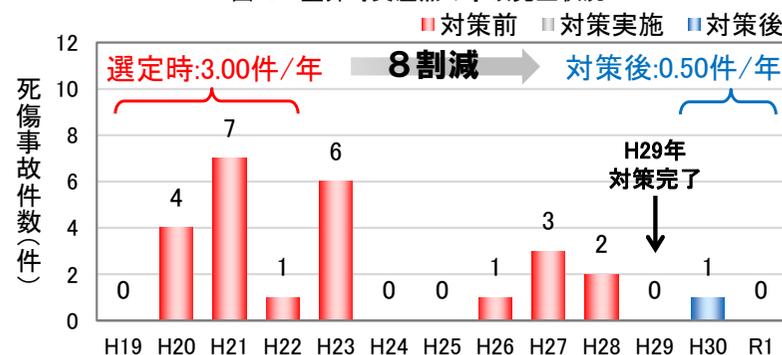
図-9 死傷事故件数 出典:ITARDAデータ

■ 選定時の事故データ
(平成19年～平成22年)

- ①死傷事故率 : 218.9件/億台km
- ②重大事故率 : 54.7件/億台km
- ③死亡事故率 : 0.0件/億台km
- ④死傷事故件数: 3.00件/年

■ 最新の事故データ
(平成28年～令和元年)

- ①死傷事故率 : 63.4件/億台km
- ②重大事故率 : 0.0件/億台km
- ③死亡事故率 : 0.0件/億台km
- ④死傷事故件数: 0.75件/年

解除

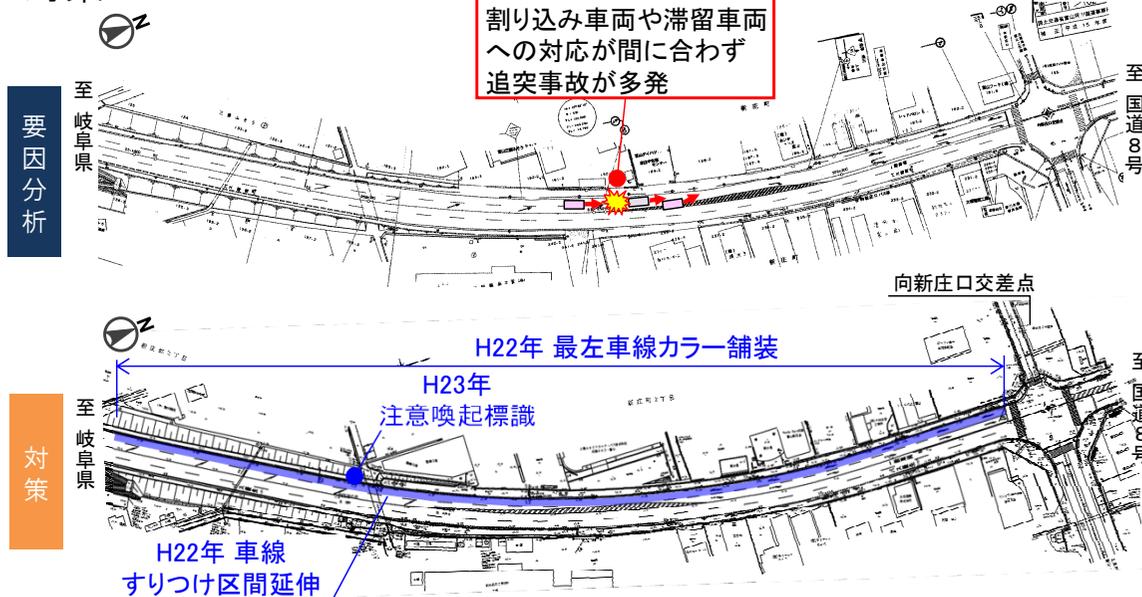
《対策》

- 対策前：交差点手前の車線減少区間で追突事故が多発。
- 対策内容：H22年最左車線カラー舗装、車線すりつけ区間延伸、H23年注意喚起標識設置。
- 対策後：死傷事故は約6割減少。しかし、依然、抽出基準に該当するためモニタリングを継続。

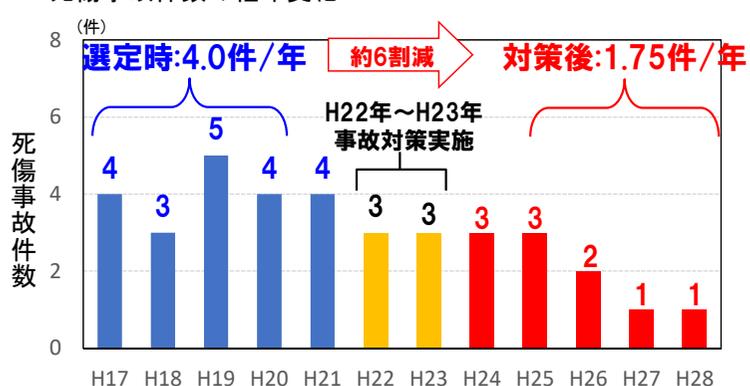
・死傷事故件数の経年変化

■ 選定時の事故データ (H17~H20年データ)

- ① 死傷事故率 : 345.5件/億台km
- ② 重大事故率 : 21.9件/億台km
- ③ 死亡事故率 : 0件/億台km
- ④ 死傷事故件数 : 4.0件/年

■ 対策後の事故データ (H25~H28年データ)

- ① 死傷事故率 : 165.1件/億台km
- ② 重大事故率 : 0件/億台km
- ③ 死亡事故率 : 0件/億台km
- ④ 死傷事故件数 : 1.75件/年

抽出基準該当
モニタリング継続

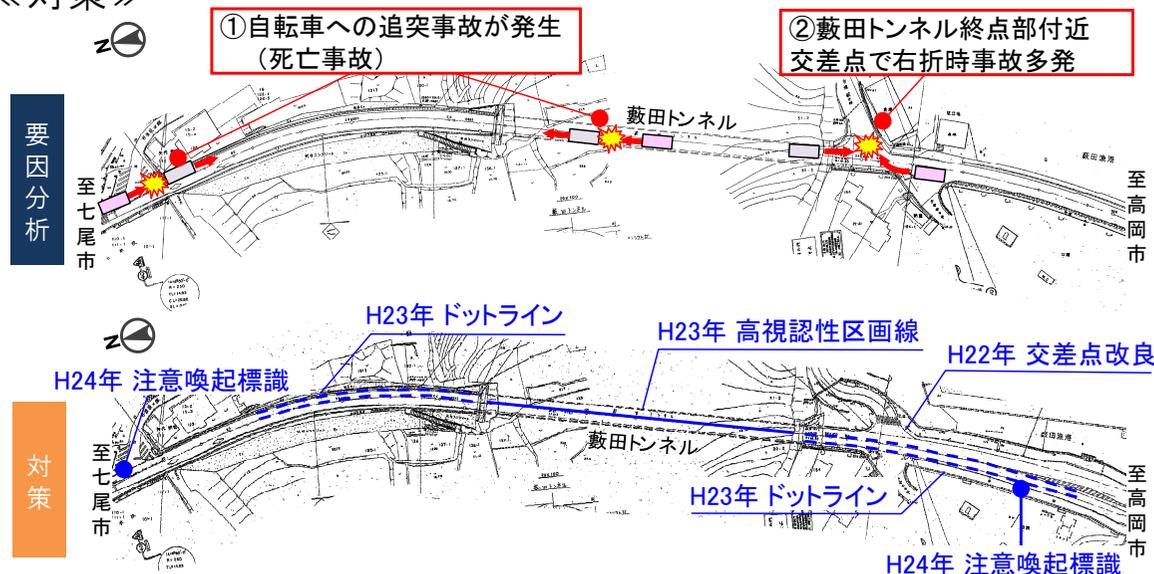
《対策》

- 対策前：トンネル終点部の交差点で右折時事故が多発。歩道が狭く自転車への追突事故が発生。（死亡事故）
- 対策内容：H22年交差点改良。H23年ドットライン、高視認性区画線設置。H24年注意喚起標識設置。
- 対策後：死傷事故は発生していない。解除判定基準に該当するため**安全走行阻害箇所から解除**。

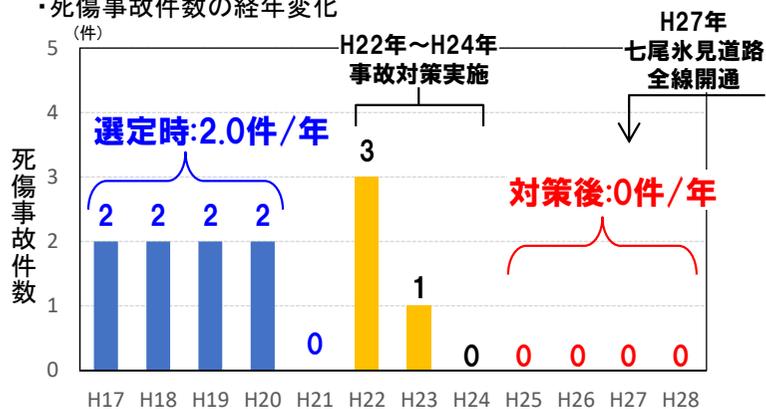
・死傷事故件数の経年変化

■ 選定時の事故データ

- (H17～H20年データ)
- ①死傷事故率：116.5件/億台km
 - ②重大事故率：58.2件/億台km
 - ③死亡事故率：14.6件/億台km
 - ④死傷事故件数：2.0件/年

■ 対策後の事故データ

- (H25～H28年データ)
- ①死傷事故率：0件/億台km
 - ②重大事故率：0件/億台km
 - ③死亡事故率：0件/億台km
 - ④死傷事故件数：0件/年

解除判定基準に該当

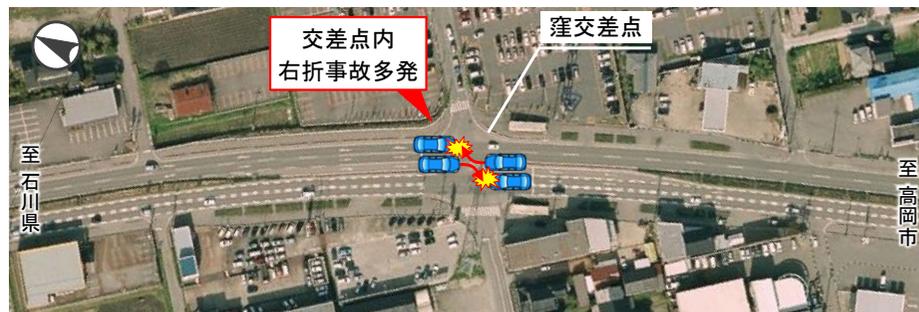
図-12 窪交差点の事故発生状況 ※地理院地図に一部追記

- 事故発生状況：交差点内で右折事故が多発。
- 対策内容：右折分離ゼブラ設置（H28年事業化、H29年完了）
- 対策効果：**死傷事故が皆減**。（選定時 2.50件/年→対策後 0.00 件/年）
- 判定：最新事故データより解除判定に該当するため、**安全走行障害箇所から解除**。

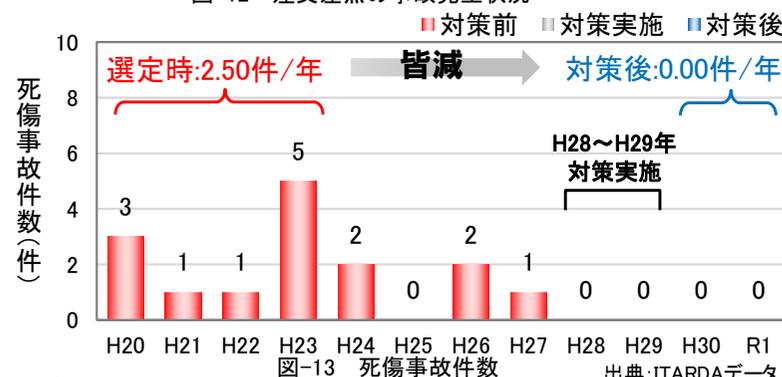
図-13 死傷事故件数 出典:ITARDAデータ

■ 選定時の事故データ
(平成20年~平成23年)

- ①死傷事故率 : 247.3 件/億台km
- ②重大事故率 : 24.7 件/億台km
- ③死亡事故率 : 0.0 件/億台km
- ④死傷事故件数 : 2.50 件/年

■ 最新の事故データ
(平成28年~令和元年)

- ①死傷事故率 : 0.0 件/億台km
- ②重大事故率 : 0.0 件/億台km
- ③死亡事故率 : 0.0 件/億台km
- ④死傷事故件数 : 0.00 件/年

解除

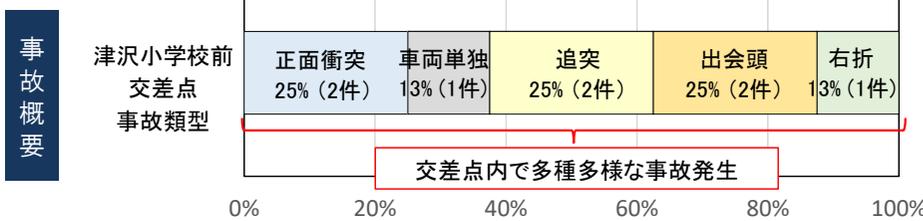
図-10 津沢小学校前交差点の事故類型割合

- 対策前：交差点内で多種多様な事故が発生。
- 対策内容：交差点を認識させる対策を実施〔対策：明色(滑り止め)舗装、区画線引き直し〕
- 対策後：対策後、**死傷事故が約9割減少**。(選定時 2.0 件/年→対策後 0.25 件/年)
最新事故データより解除判定に該当するため**安全走行阻害箇所から解除**。

※ 事故件数：H17～H20年事故データ

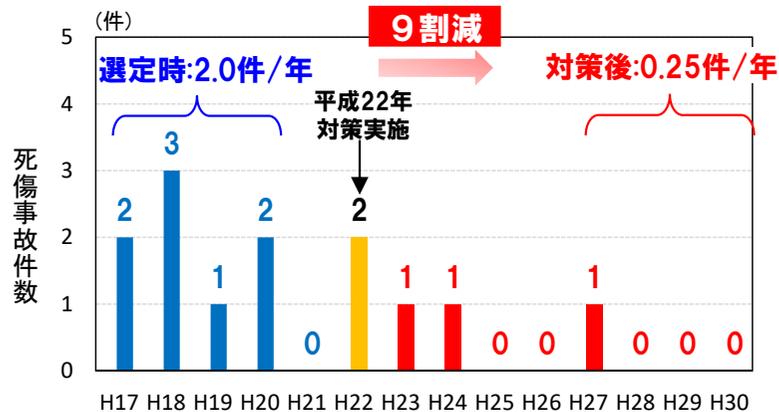
・死傷事故件数の経年変化

■ 選定時の事故データ

- (平成17年～平成20年)
- ①死傷事故率：758.7 件/億台km
 - ②重大事故率：94.8 件/億台km
 - ③死亡事故率：0.0 件/億台km
 - ④死傷事故件数：2.0 件/年

■ 対策後の事故データ

- (平成27年～平成30年)
- ①死傷事故率：53.4 件/億台km
 - ②重大事故率：0.0 件/億台km
 - ③死亡事故率：0.0 件/億台km
 - ④死傷事故件数：0.25 件/年

解除

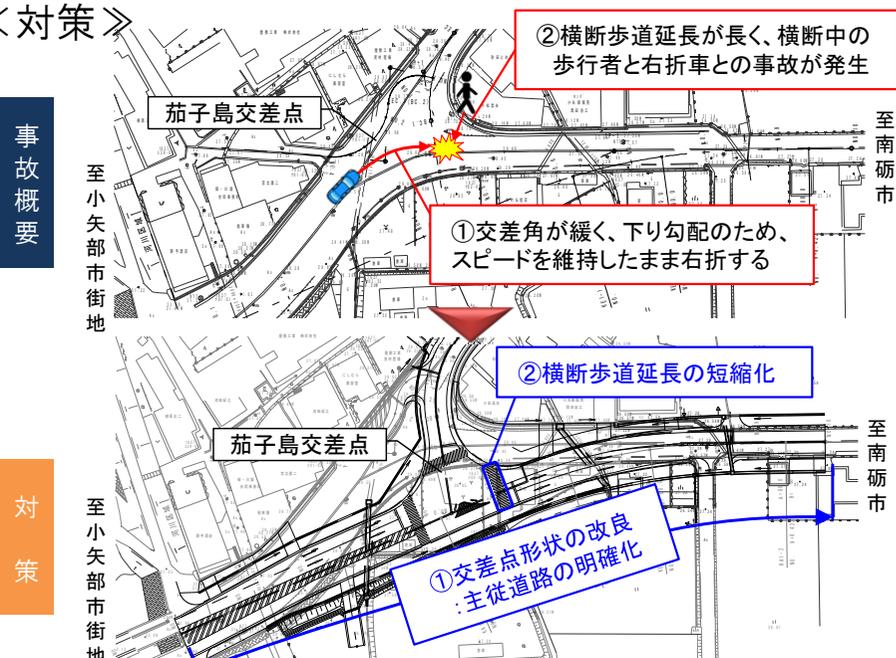
《対策》

- 対策前：小矢部市街地よりスピードを維持したまま右折する車と横断歩行者との事故が多発。
- 対策内容：交差点改良（線形改良）、横断歩道延長の短縮化
- 対策後：対策後、死傷事故が約7割減少。（選定時 1.0 件/年→対策後 0.3 件/年）
解除判定基準に該当するため**安全走行阻害箇所から解除**。

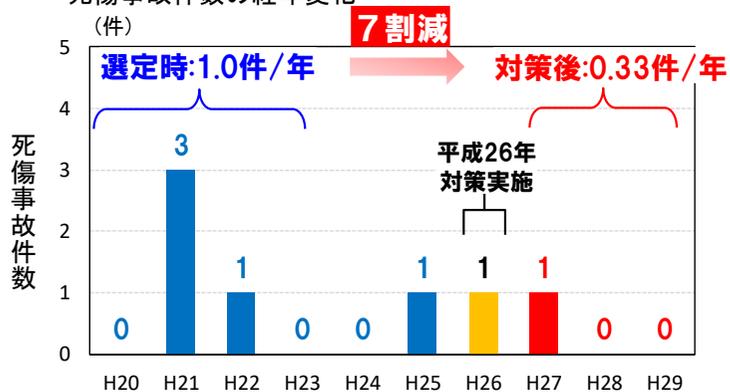
・死傷事故件数の経年変化
(件)

■ 選定時の事故データ
(平成20年～平成23年)

- ① 死傷事故率：231.1 件/億台km
- ② 重大事故率：57.8 件/億台km
- ③ 死亡事故率：0.0 件/億台km
- ④ 死傷事故件数：1.0 件/年

■ 対策後の事故データ
(平成27年～平成29年)

- ① 死傷事故率：77.1 件/億台km
- ② 重大事故率：0.0 件/億台km
- ③ 死亡事故率：0.0 件/億台km
- ④ 死傷事故件数：0.33 件/年

解除判定

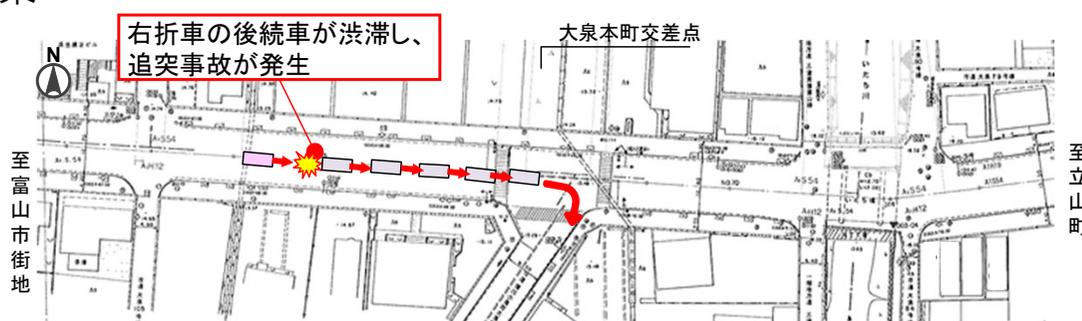
要因分析

- 対策前：大泉本町交差点にて右折車の後続車が渋滞し、その末尾で追突事故が発生。
- 対策内容：①交差点に右折レーン設置、②カラー舗装により注意喚起。
- 対策後：死傷事故は発生していない。解除判定基準に該当するため安全走行阻害箇所から解除。

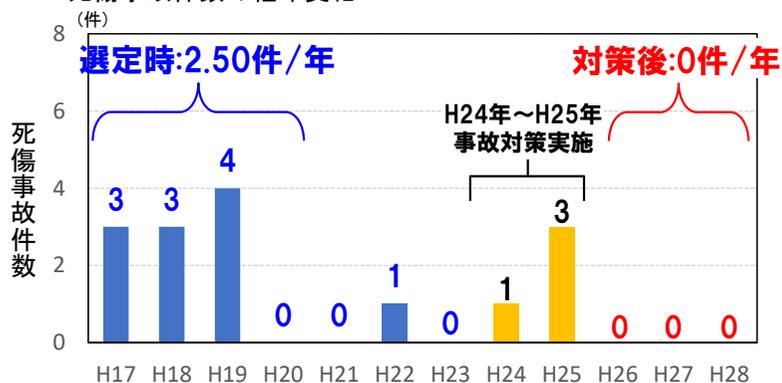
・死傷事故件数の経年変化

■ 選定時の事故データ (H17～H20年データ)

- ①死傷事故率：185.6件/億台km
- ②重大事故率：37.1件/億台km
- ③死亡事故率：18.6件/億台km
- ④死傷事故件数：2.50件/年

■ 対策後の事故データ (H26～H28年データ)

- ①死傷事故率：0件/億台km
- ②重大事故率：0件/億台km
- ③死亡事故率：0件/億台km
- ④死傷事故件数：0件/年

解除判定
基準に該当

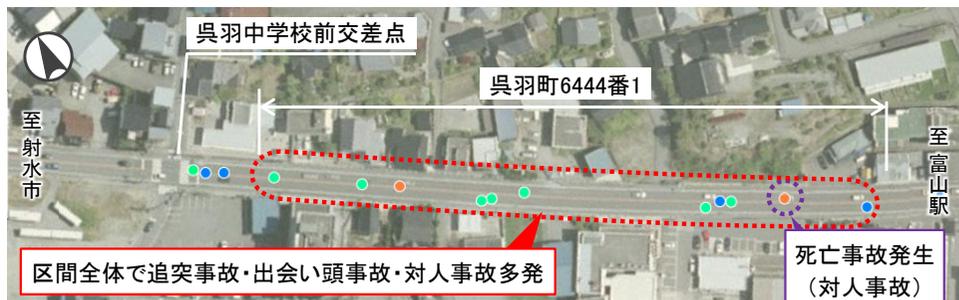
図-16 呉羽町6444番1の事故発生状況 ※地理院地図に一部追記

- 事故発生状況：区間全体で追突事故や出会い頭事故、対人事故が多発し、うち1件は死亡事故。
- 対策内容：横断歩道や歩道たまり場のカラー舗装等（H25年完了）
- 対策効果：死傷事故が約6割減少。（選定時 2.50件/年→対策後 1.00件/年）
- 判定：最新事故データより解除判定に該当するため、安全走行障害箇所から解除。

選定時の事故(H20~H23) ●:対人 ●:追突 ●:出会い頭

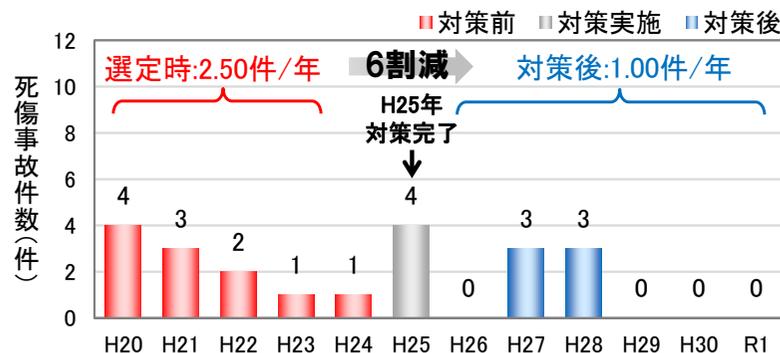
図-17 死傷事故件数 出典:ITARDAデータ

■ 選定時の事故データ
(平成20年~平成23年)

- ①死傷事故率：175.0件/億台km
- ②重大事故率：17.5件/億台km
- ③死亡事故率：17.5件/億台km
- ④死傷事故件数：2.50件/年

■ 最新の事故データ
(平成28年~令和元年)

- ①死傷事故率：42.9件/億台km
- ②重大事故率：0.0件/億台km
- ③死亡事故率：0.0件/億台km
- ④死傷事故件数：0.75件/年

解除
