小矢部川浸透に対する堤防詳細点検結果情報図

庄川浸透に対する堤防詳細点検結果情報図

平成24年3月現在

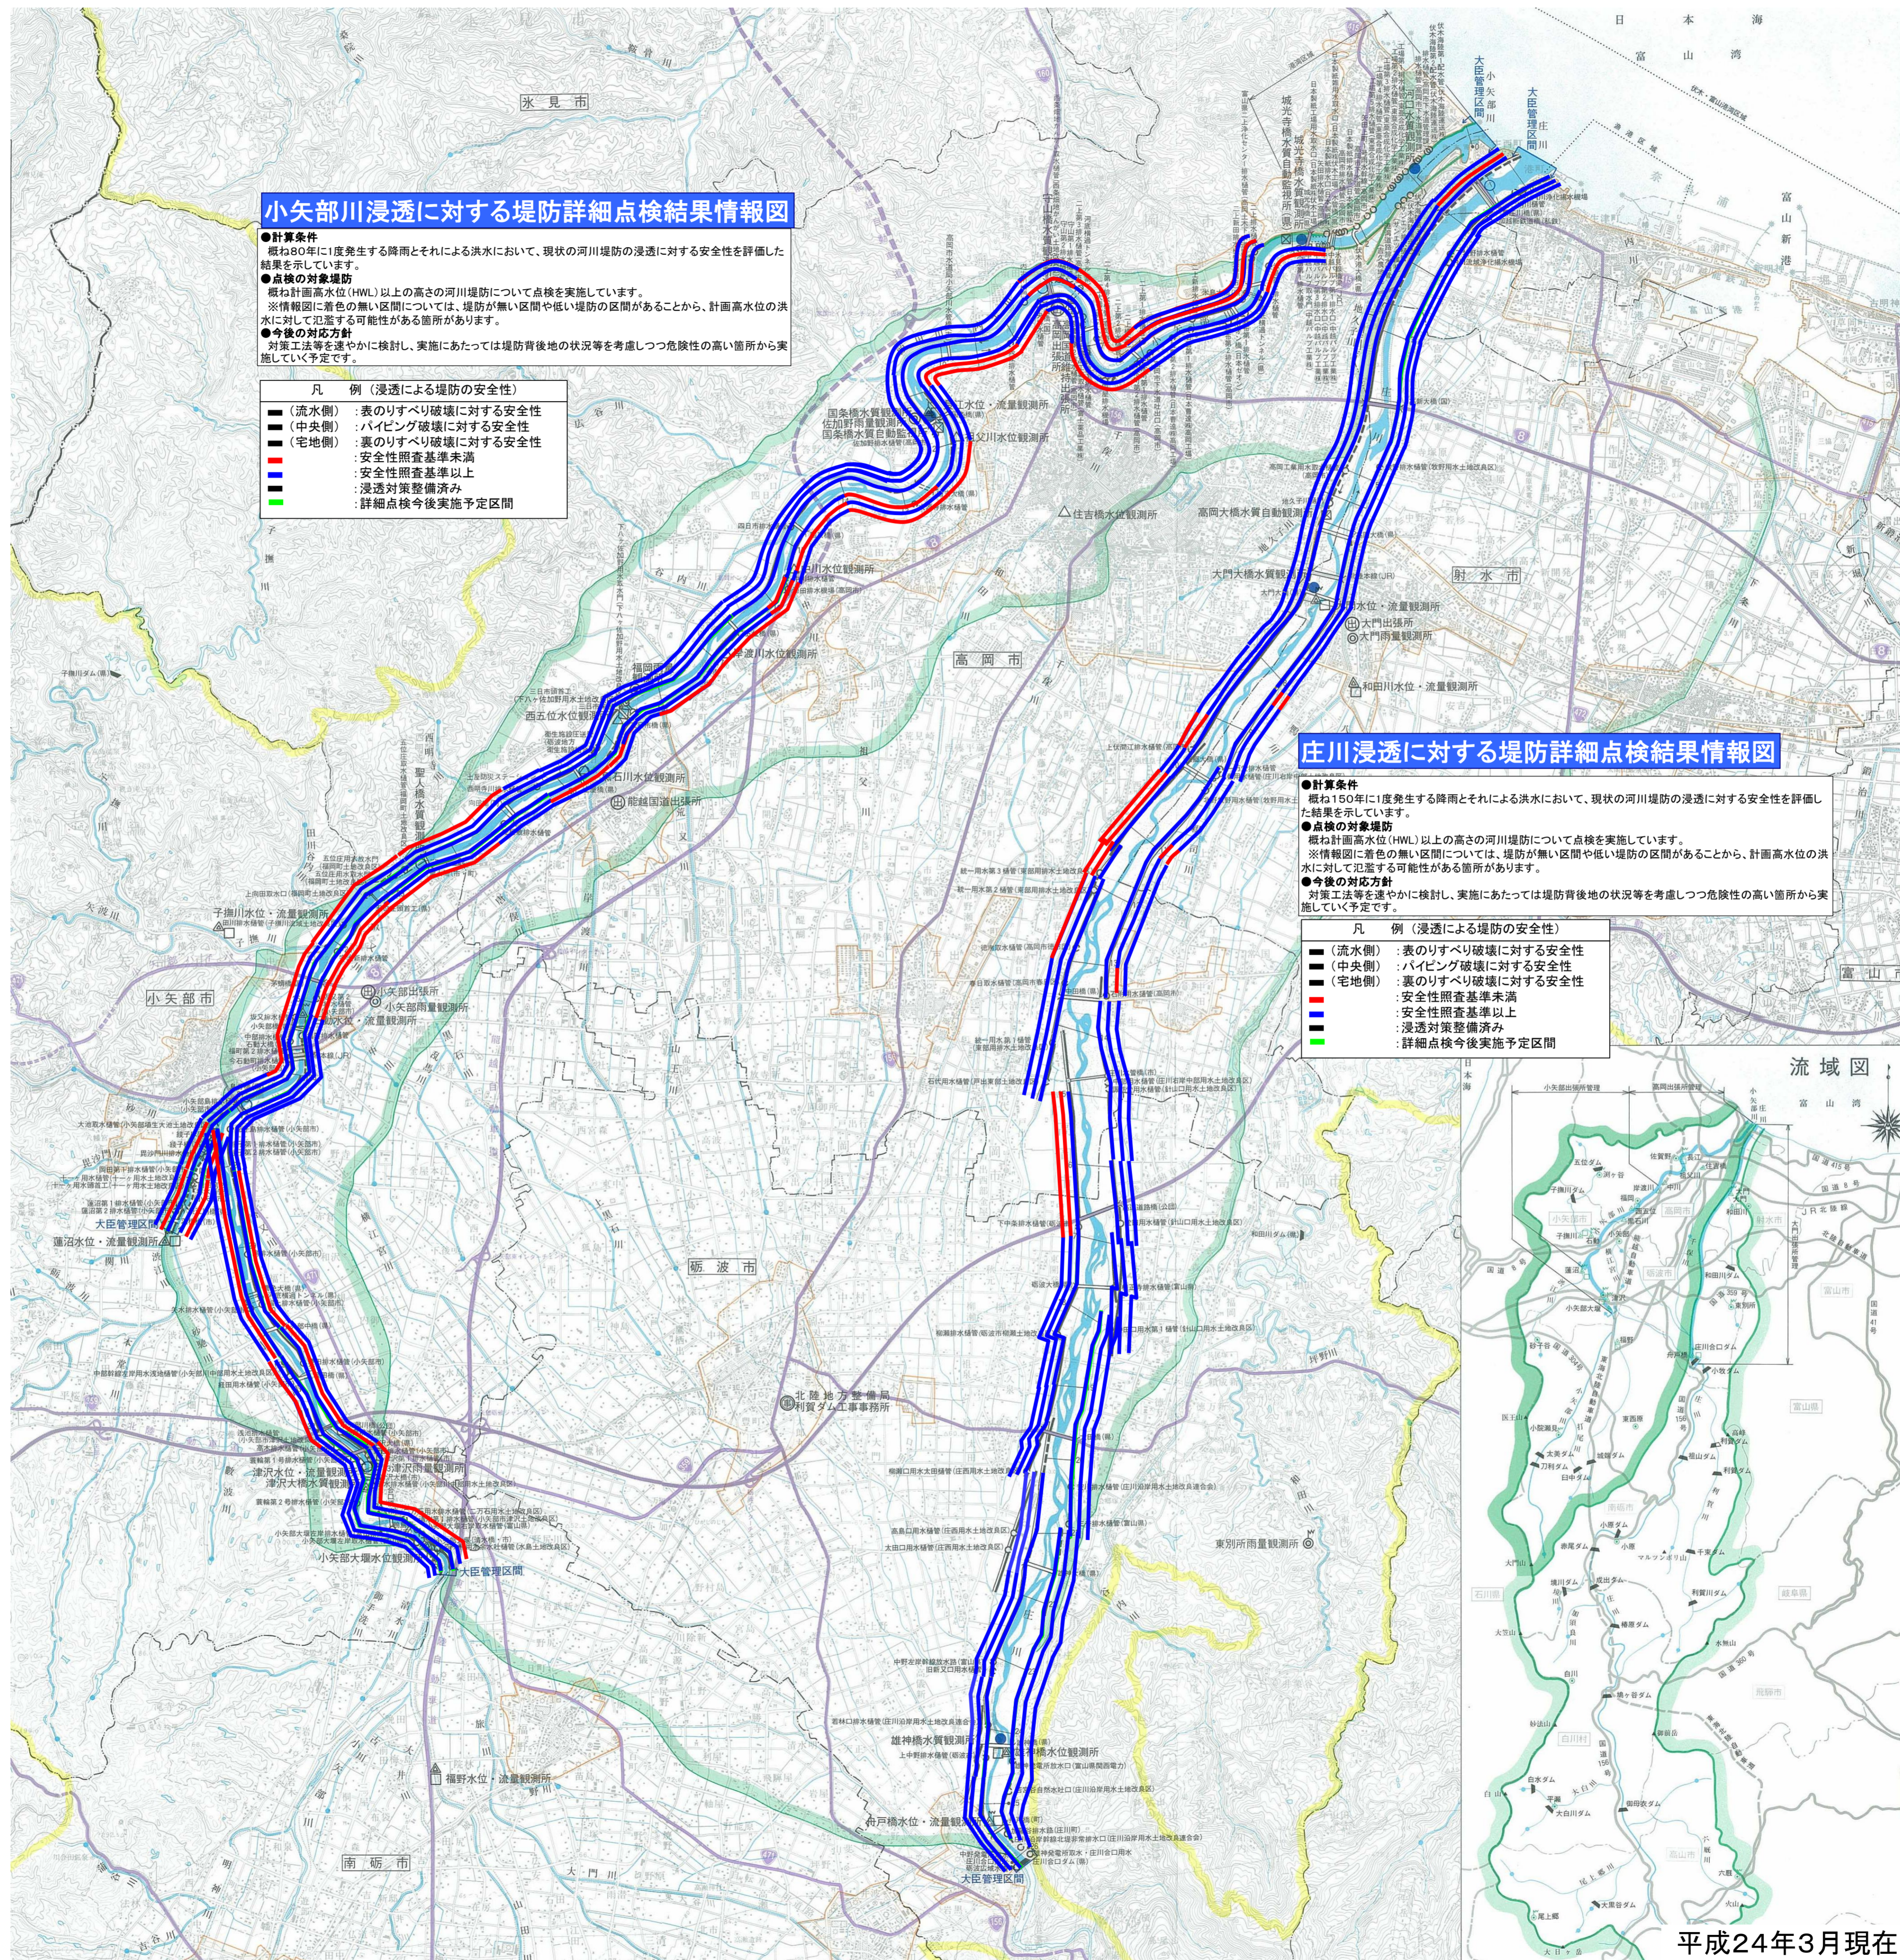
●計算条件
 概ね80年に1度発生する降雨とそれによる洪水において、現状の河川堤防の浸透に対する安全性を評価した結果を示しています。

●点検の対象堤防
 概ね計画高水位(HWL)以上の高さの河川堤防について点検を実施しています。
 ※情報図に着色の無い区間については、堤防が無い区間や低い堤防の区間があることから、計画高水位の洪水に対して浸透する可能性がある箇所があります。

●計算条件
 概ね150年に1度発生する降雨とそれによる洪水において、現状の河川堤防の浸透に対する安全性を評価した結果を示しています。

●今後の対応方針
 対策工法等を速やかに検討し、実施にあたっては堤防背後地の状況等を考慮しつつ危険性の高い箇所から実施していく予定です。
