# 神通川流域の概要と 河川整備基本方針の概要について

# ◆神通川流域の特徴①

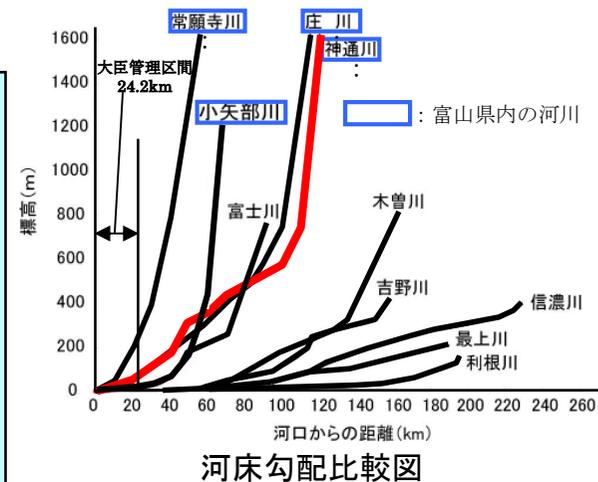
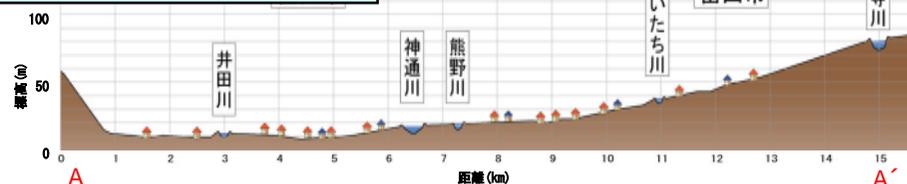
### 河床勾配

・河床勾配は、上流部で約1/20~1/150、中流部で約1/150~1/250、下流部で約1/250~ほぼ水平と平地部河川に比べ急流で、洪水流のエネルギーが大きく、侵食・洗掘による破堤等の危険性が高い

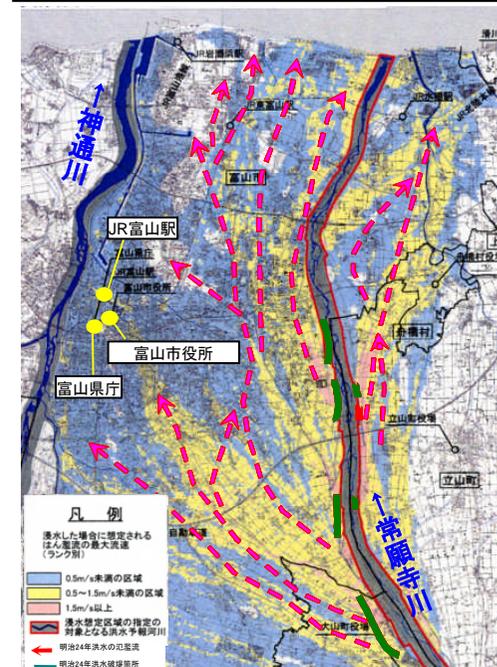
浸水想定区域図(氾濫流最大流速想定)

•神通川下流部は常願寺川の氾濫の影響を受ける

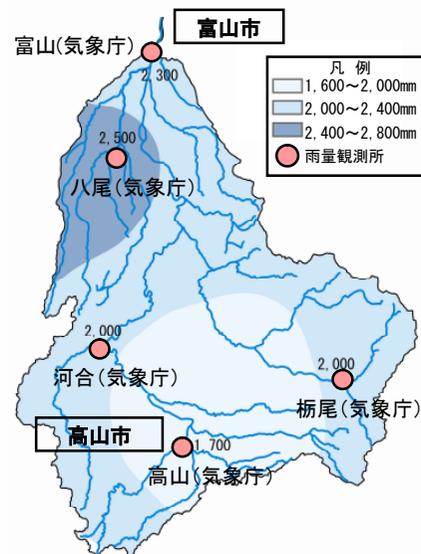
年平均降水量分布図 (1981-2010年)

- ・日本海型気候区の下流部の年平均降水量は約2,300mm～2,500mmで全国平均より多く、冬季の積雪が多い
- ・内陸性気候区の上流部の年平均降水量は約1,700mm～2,000mmで全国平均程度で、夏季に雨が多い

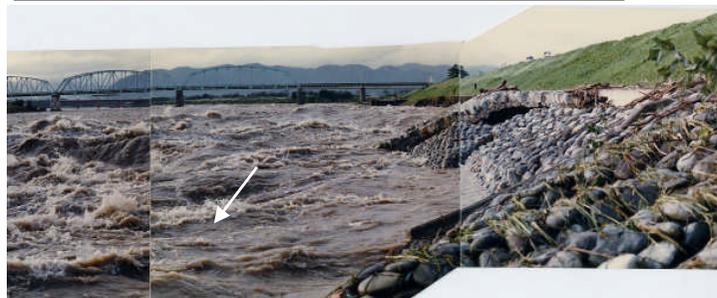
昭和58年9月月洪水(台風10号)  
台風10号による洪水で、当時、戦後  
最大(神通大橋地点:5,643m<sup>3</sup>/s)の  
流量を記録した。

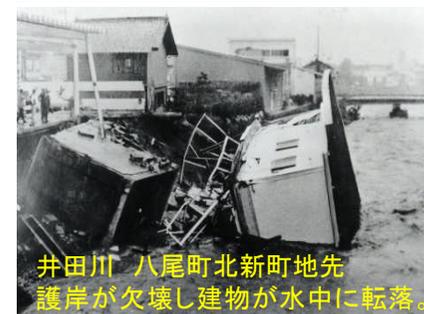
井田川 八尾町北新町地先  
護岸が欠壊し建物が水中に転落。

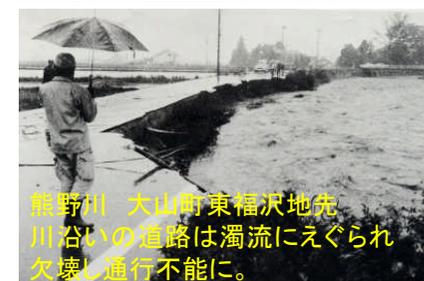
熊野川 大山町東橋沢地先  
川谷いの道路は濁流にえぐられ  
欠壊し通行不能に。

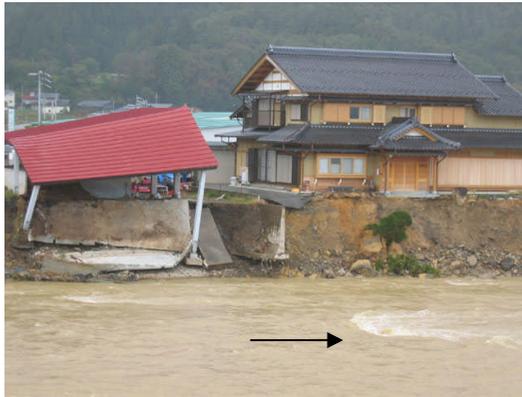
上流部被災状況 (高山市上切町)

2日雨量で206mmに達し、上流部では支川の破堤等により甚大な被害が発生。  
一部区間で計画高水位を超過し、観測史上最高の水位を記録

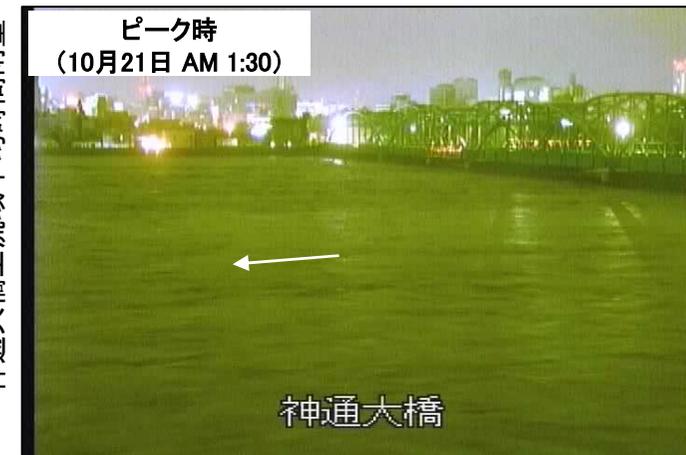
ピーク時  
(10月21日 AM 1:30)

神通川で戦後最大規模の洪水を記録。神通大橋地点(7.0k)で計画高水位に28cmまで迫った。

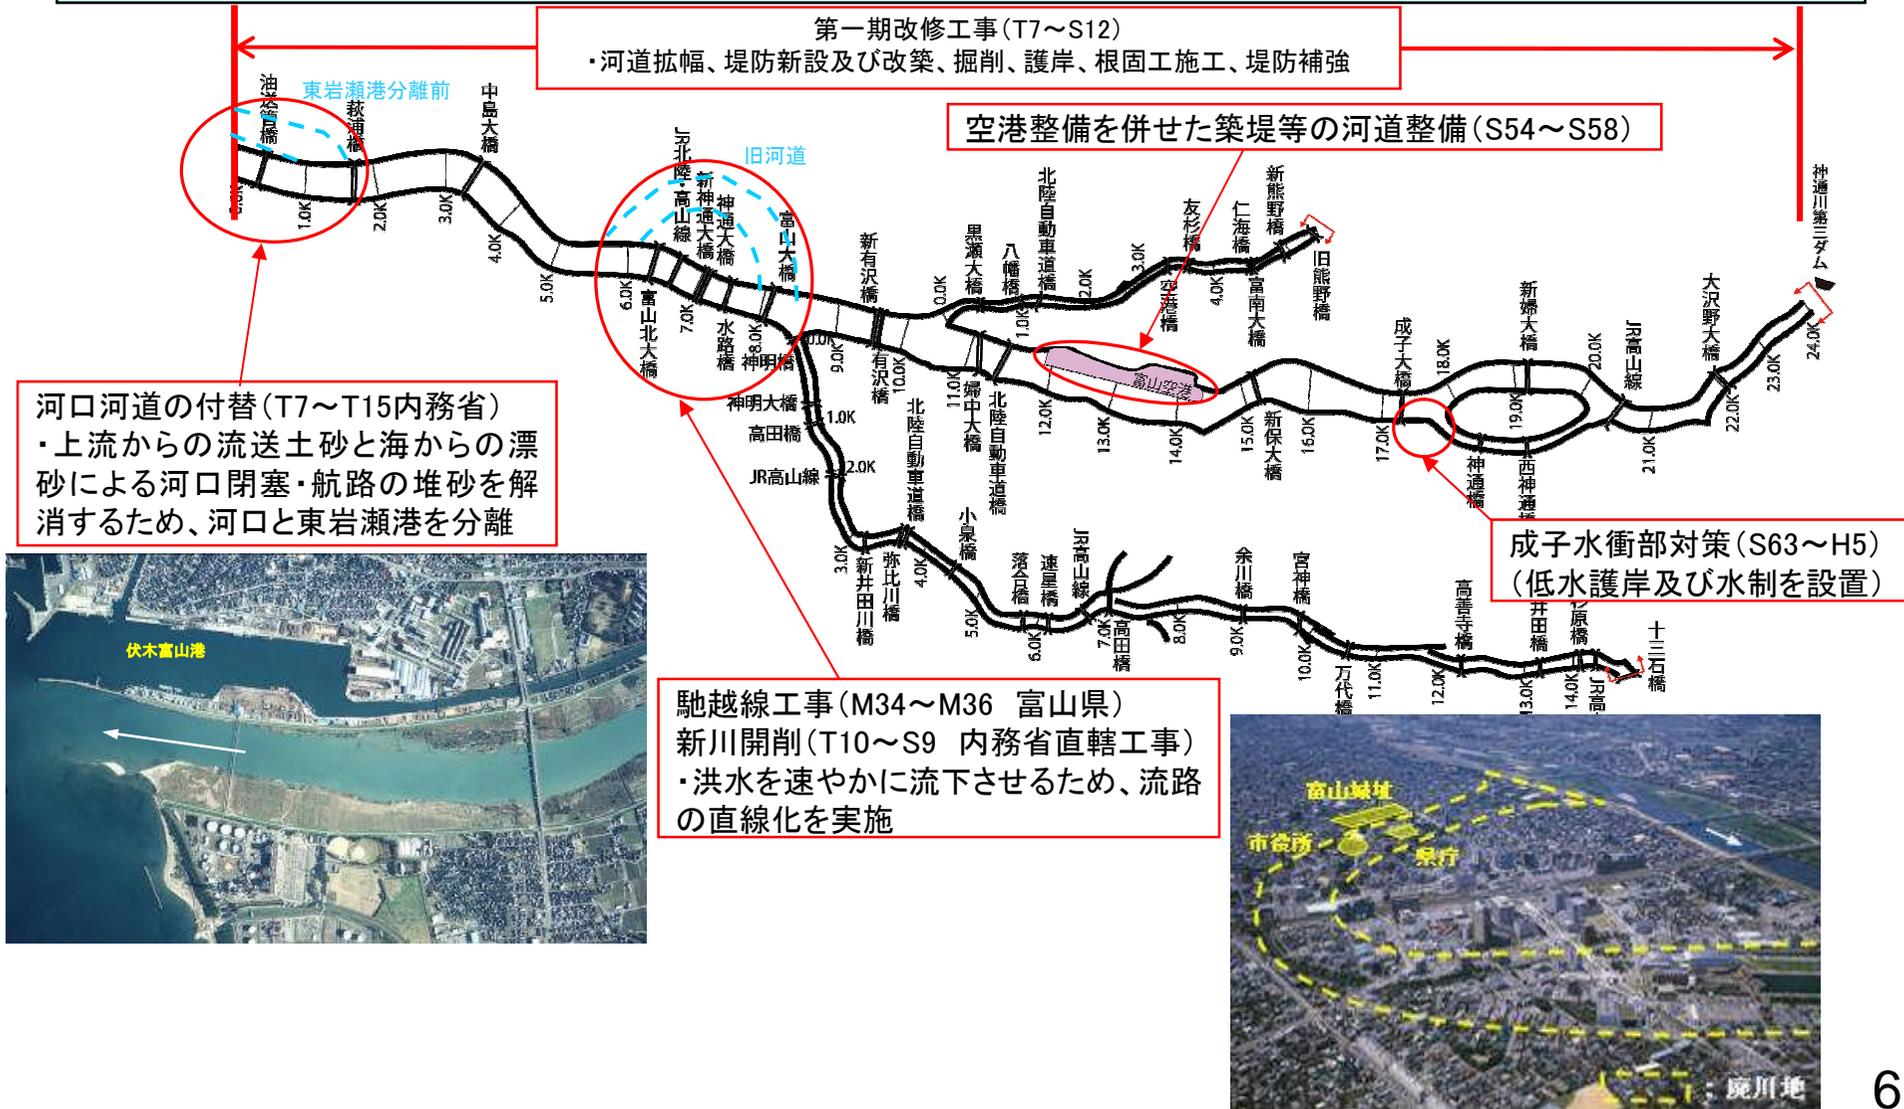
- 下流域では、直轄改修事業の着手(大正7年)以降、下流から順次堤防を整備
- 工事实施基本計画(昭和54年)改定後は、築堤や河道掘削等により河積の確保を図るとともに、水衝部対策として護岸や根固工、井田川や熊野川では漏水対策(護岸)や弱小堤対策(築堤)を実施

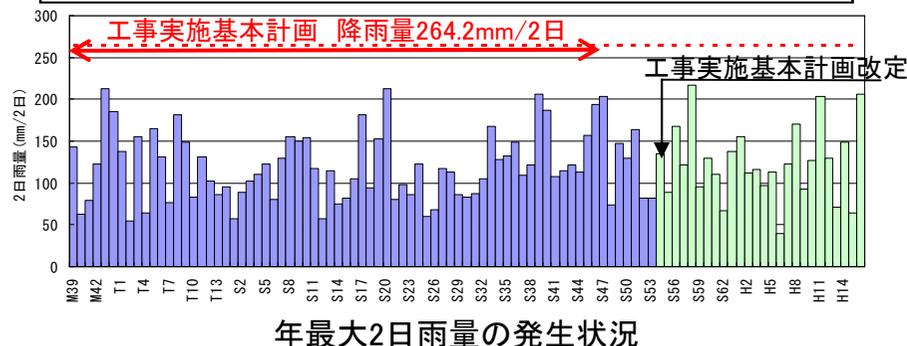
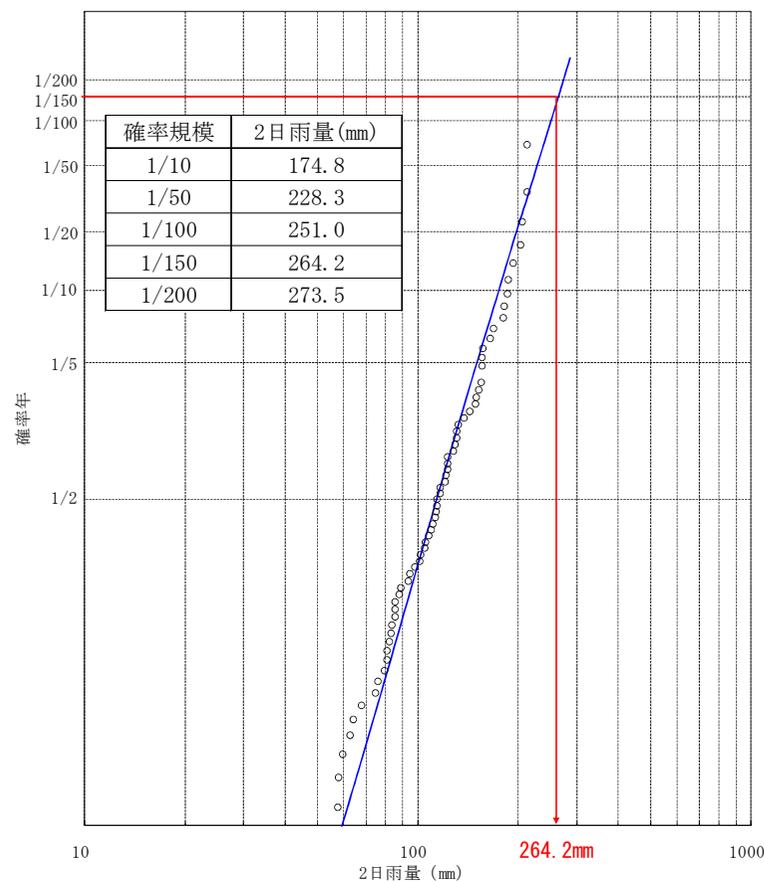
工事实施基本計画における降雨量の設定

神通大橋上流域の明治39年～昭和47年(67カ年)の年最大雨量を統計処理し、1/150の降雨量を264.2mm/2日と決定した。

- 工事实施基本計画改定(S54)以降、計画を変更するような大きな降雨は発生していない

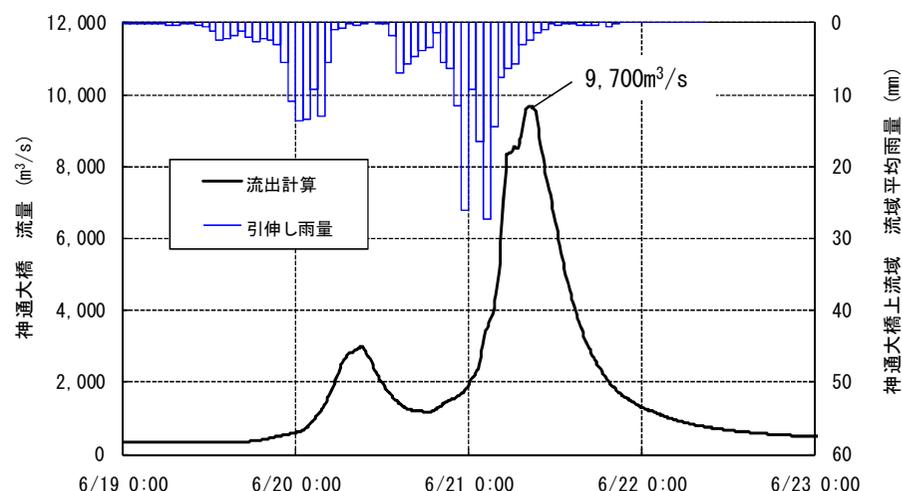
主要な実績降雨パターンの降雨量が算定された降雨量となるよう整合を図り、その雨を神通大橋上流域に降らせて、洪水の流出量を算出

上記の計算により、神通大橋における各洪水のピーク流出量の最大値をとり、 $9,700\text{m}^3/\text{s}$ に決定した。

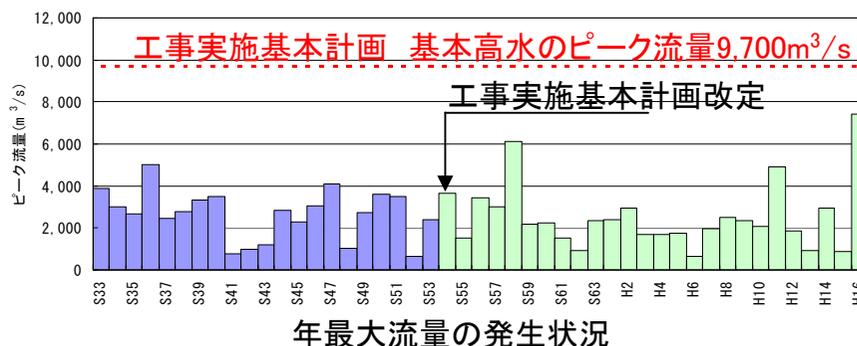
- 工事实施基本計画改定(S54)以降、計画を変更するような大きな流量は発生していない

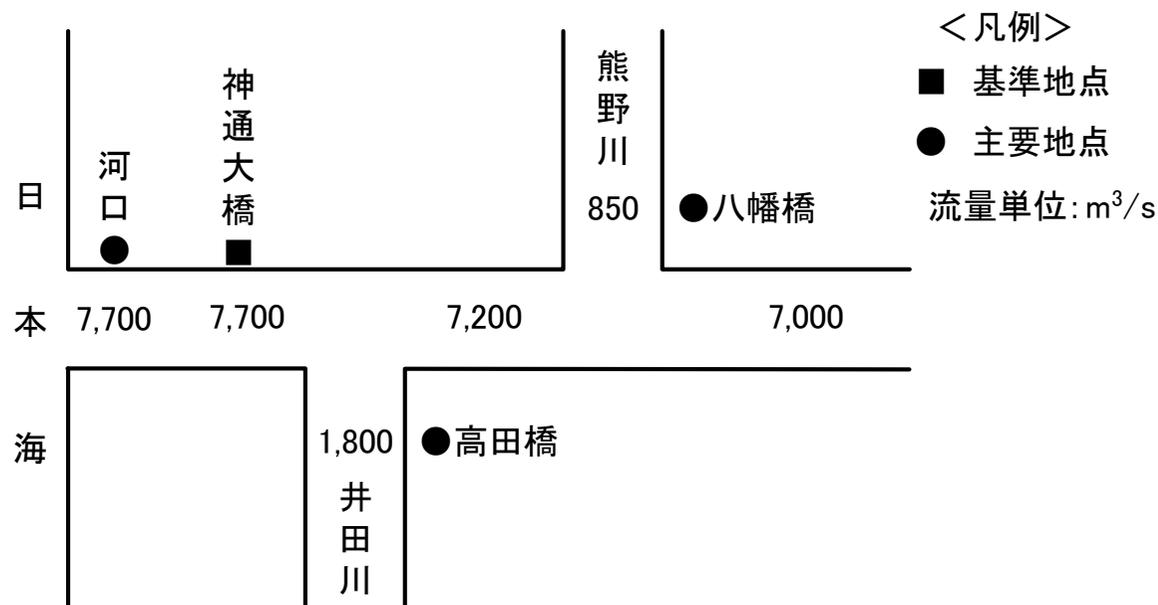
## (2)主要な地点における計画高水流量に関する事項

基準地点	基本高水のピーク流量 (m <sup>3</sup> /s)	洪水調節施設による調節流量 (m <sup>3</sup> /s)	河道への配分流量 (m <sup>3</sup> /s)
神通大橋	9,700	2,000	7,700

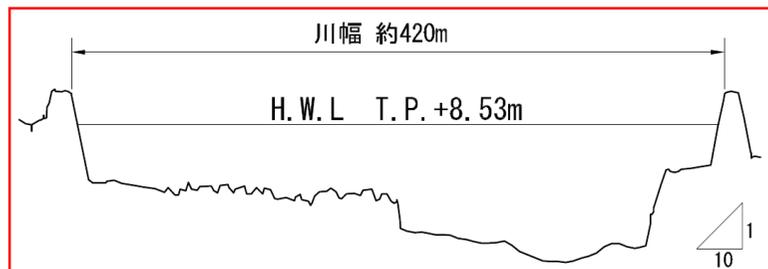
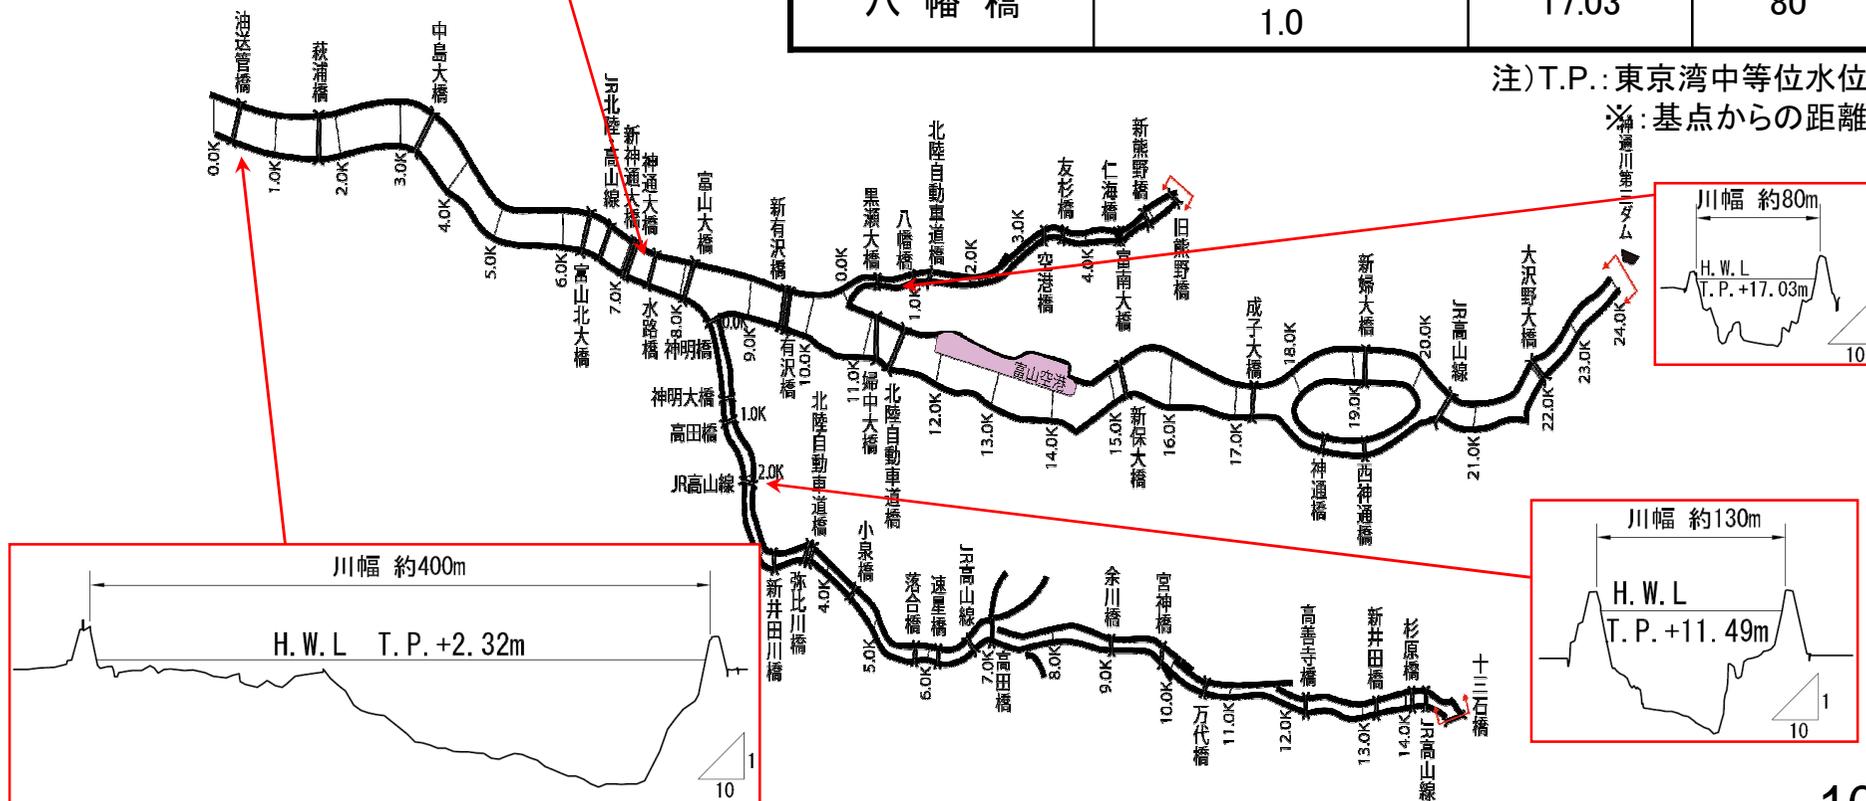
## (3) 主要な地点における計画高水位及び計画横断形に係る川幅に関する事項

地点名	※河口からの距離 (km)	計画高水位 T.P. (m)	川幅 (m)
神通大橋	7.0	8.53	420
河口	0.0	2.32	400
高田橋	神通川合流点から 1.0	11.49	130
八幡橋	神通川合流点から 1.0	17.03	80

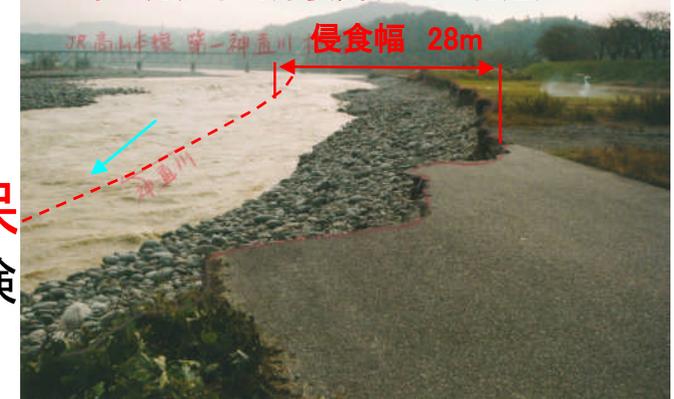
H16年10月洪水河岸侵食(L20.0k付近)

- 堤防の漏水対策や堤防強化
- 水衝部に護岸、水制等を整備

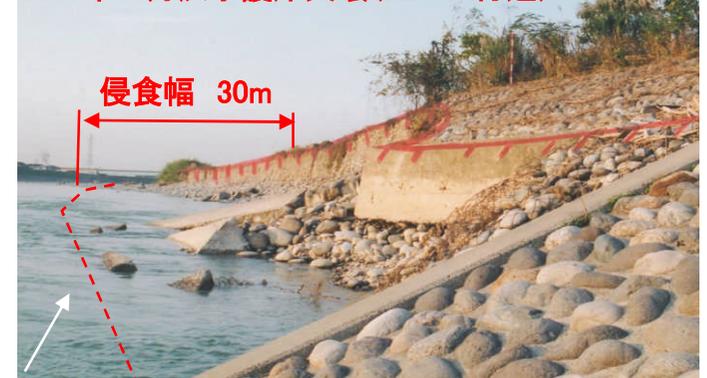
H16年10月洪水護岸欠壊(R17.8k付近)

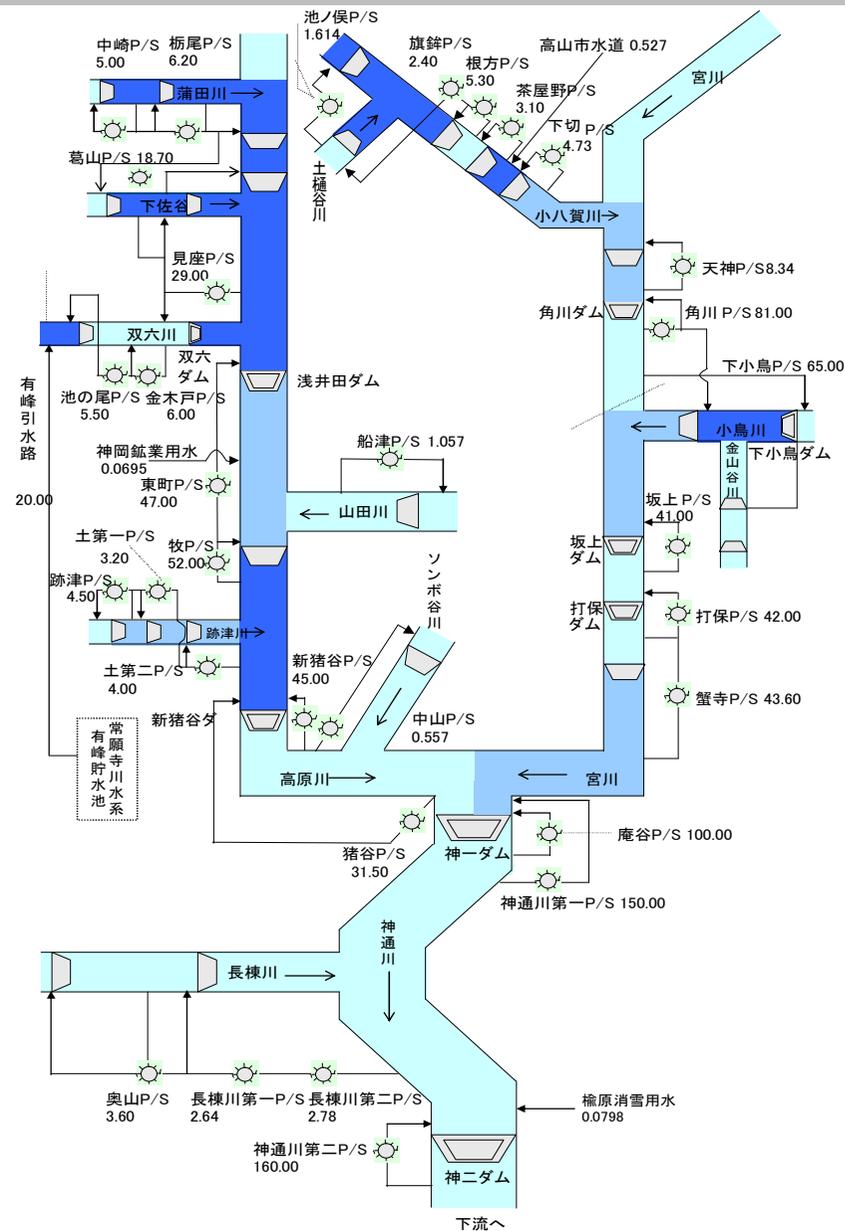
神通川水系水利使用模式図(1)

- 神通川上流部では豊富な水量と有利な地形を利用して発電用水に利用されており、58箇所の総最大出力は約84万kWにおよぶ
- 発電用水は地形を利用して繰り返し発電に利用された後、河川に戻される。

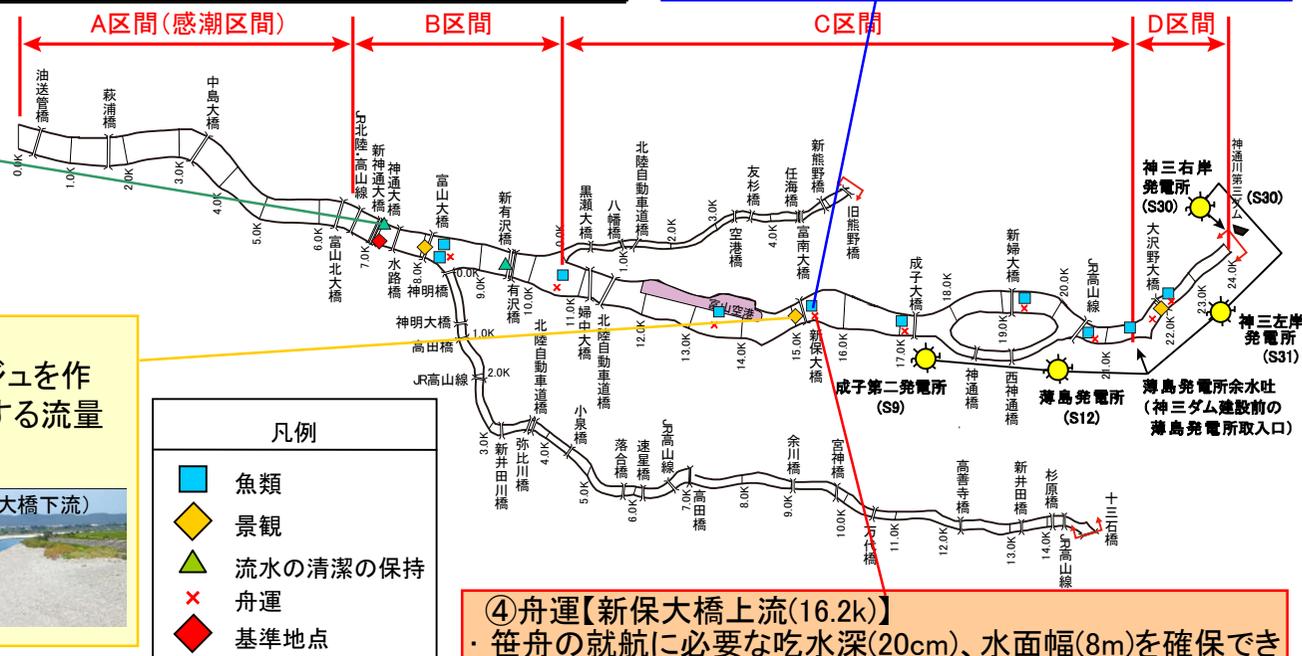
・サケ、サクラマスの移動及び産卵に必要な流量を設定(必要流量16.7m<sup>3</sup>/s)

③流水清潔の保持【神通大橋】  
・環境基準(BOD75%値)の2倍を満足するために必要な流量を設定(必要流量20.6 m<sup>3</sup>/s)

②景観【新保大橋下流(15.0k)】  
・流量規模の異なるフォトモンタージュを作成し、アンケートで過半数が満足する流量を設定(必要流量9.5m<sup>3</sup>/s)

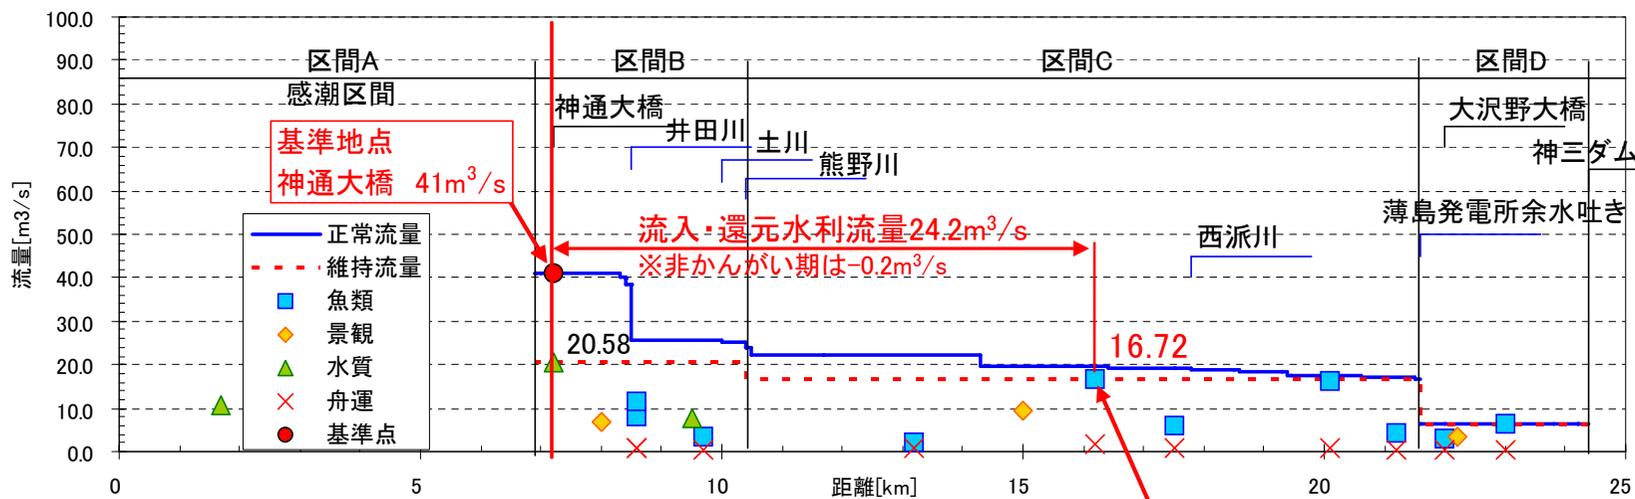
[水収支縦断図]

神通大橋  
概ね41m<sup>3</sup>/s

16.2k地点の維持流量  
16.7m<sup>3</sup>/s

16.2kから神通大橋区間の  
流入・還元水利流量  
24.2m<sup>3</sup>/s※非かんがい期は-0.2m<sup>3</sup>/s

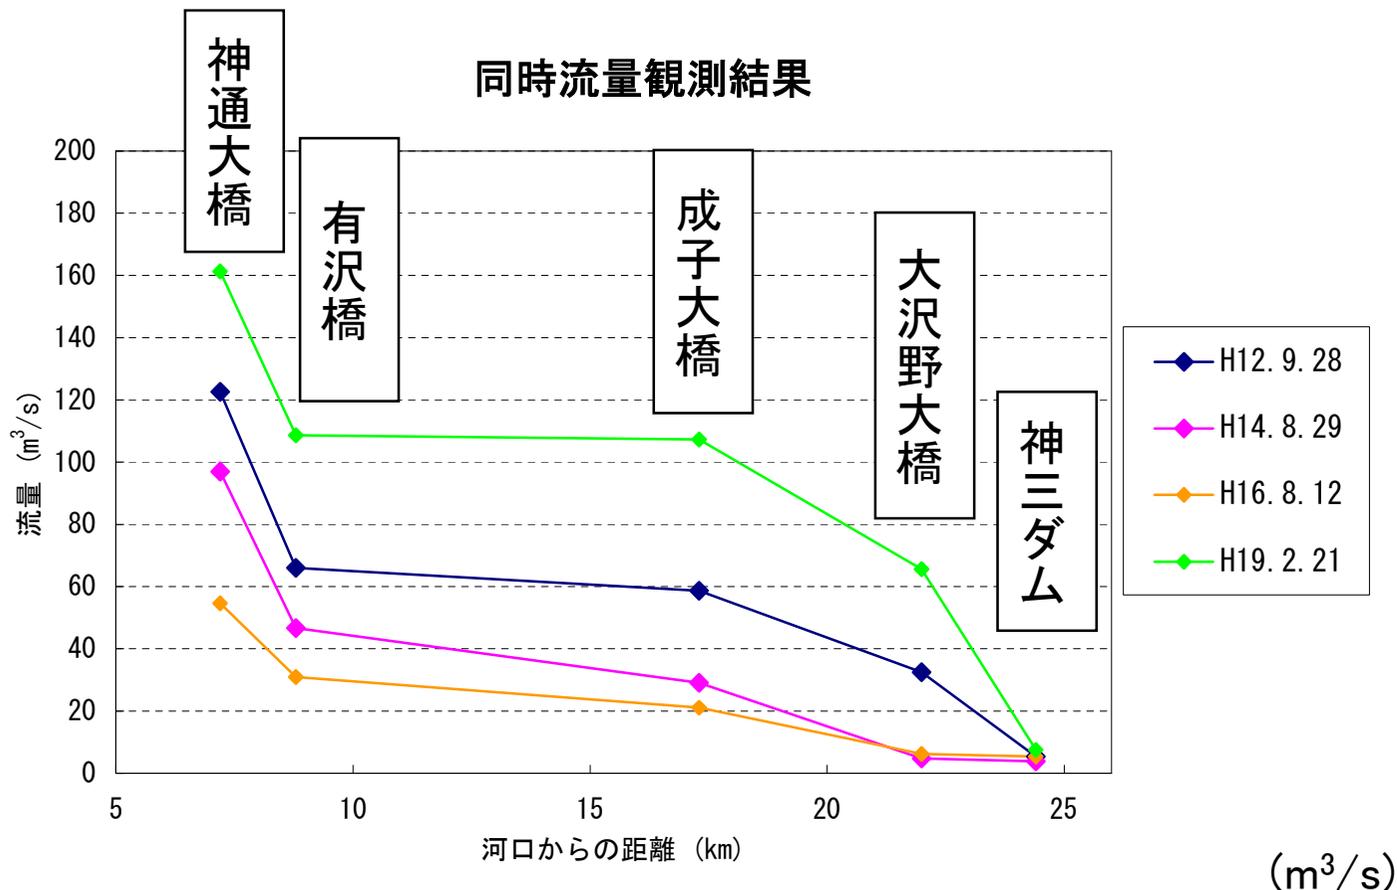
- 神三ダム～神通大橋間の下流に向けての流量変化は、いずれの観測日においても増加している。
- 有沢橋～神通大橋間での急激な流量増加は井田川、熊野川の合流によるものである。

神通大橋地点流況	豊水流量	平水流量	低水流量	渇水流量
至近10カ年平均(H12～H21)	198.55	131.96	99.93	68.21

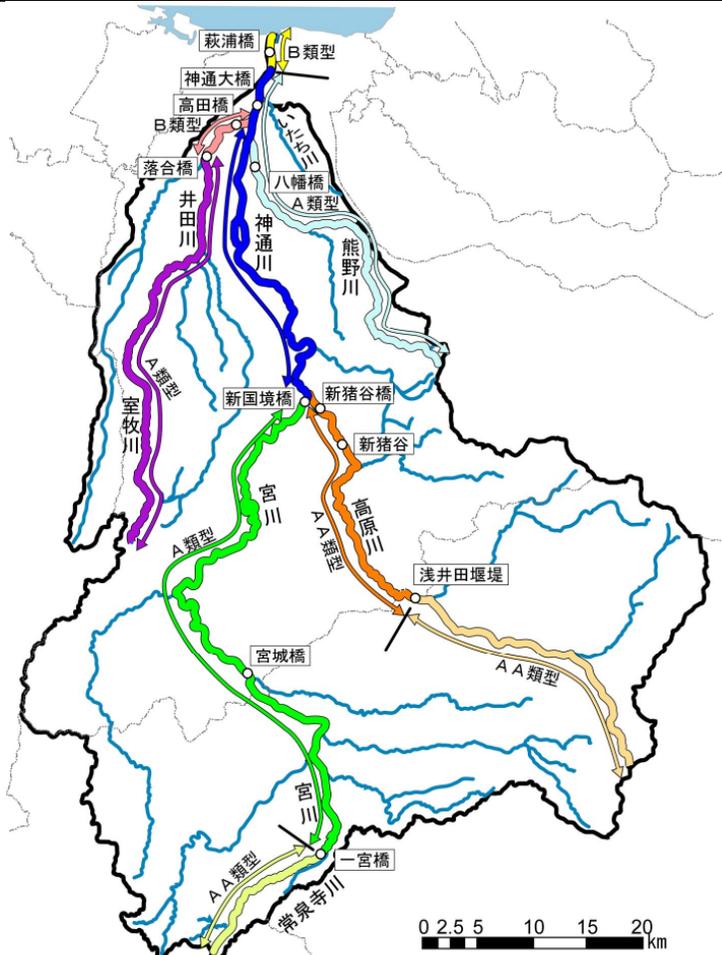
水質の類型指定状況

- 全川で概ね環境基準を満足している。
- 近年の水質改善傾向をふまえ、富山県はH22.4に、神通川下流部の類型指定の見直しを行っている。

＜神通川 萩浦橋 C類型→B類型＞  
 ＜神通川 神通大橋 A類型＞
