前回（第２回）有識者会議の 指摘事項の説明

前回（第2回）懇談会の指摘事項について

1 小矢部川の多自然（型）川づくり

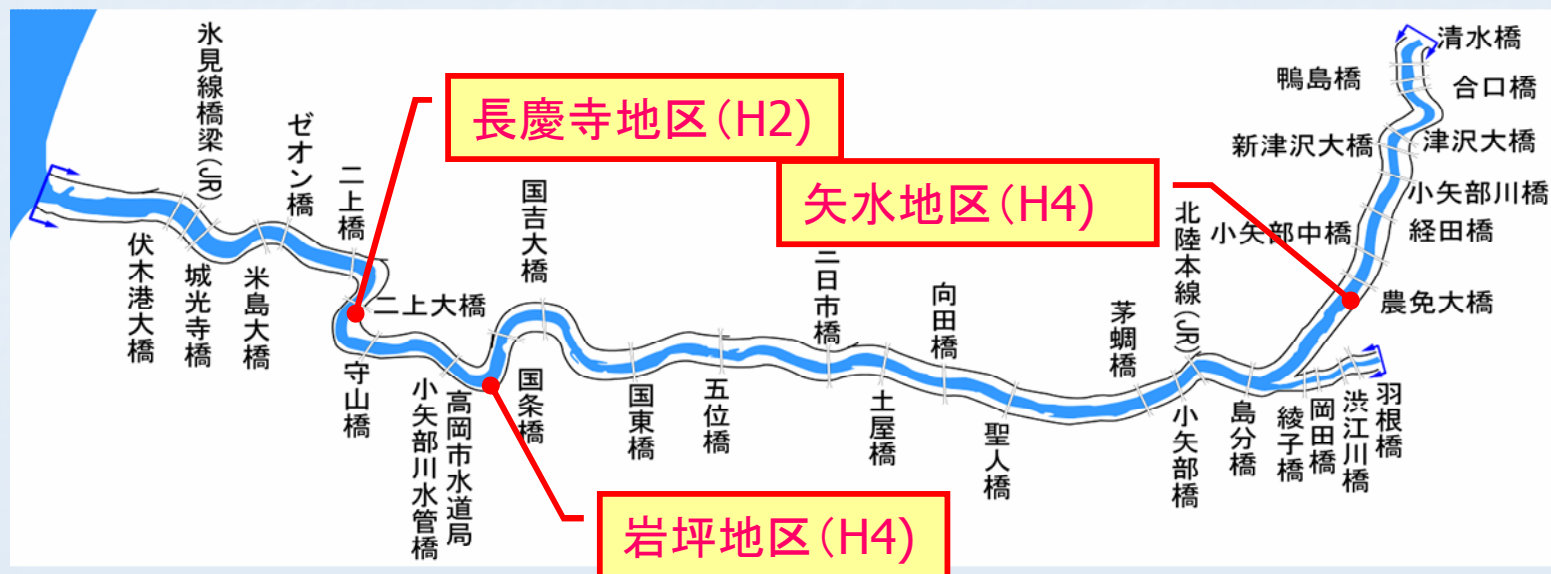
- ・常願寺川 : 平成12年度～
- ・神通川 : 平成6年度～
- ・庄川 : 平成7年度～
- ・小矢部川 : 平成2年度～

小矢部川における多自然（型）川づくり当初の施工箇所

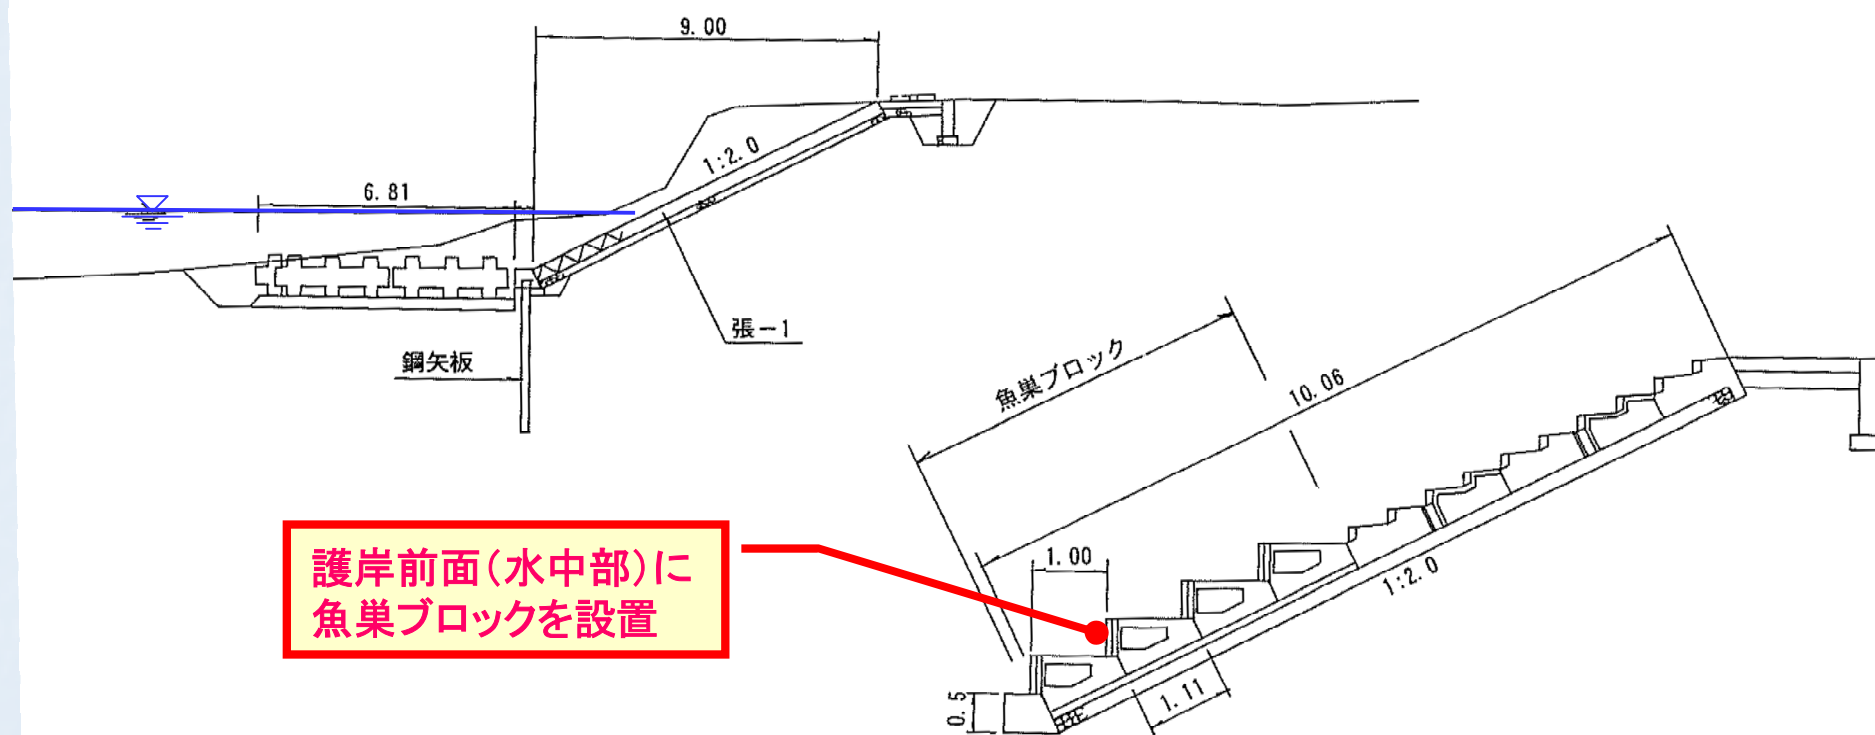
長慶寺地区 横断図

- ・目的 : 魚類の生息に配慮。
- ・施工内容 : 護岸前面（水中部）に魚巢ブロックを配置した。

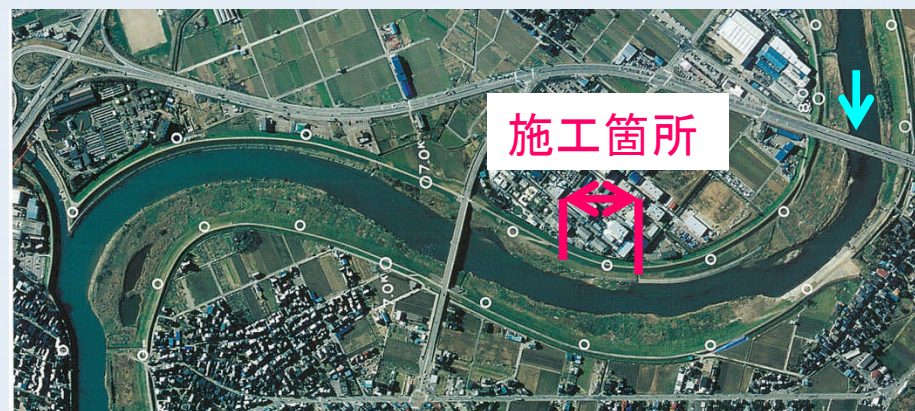
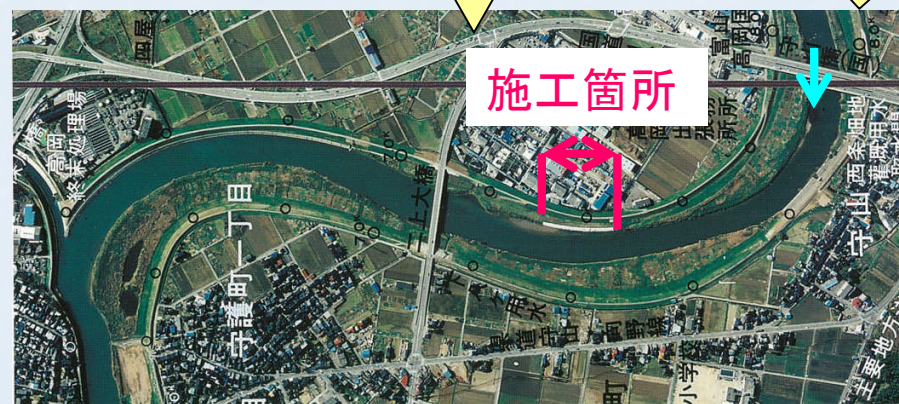
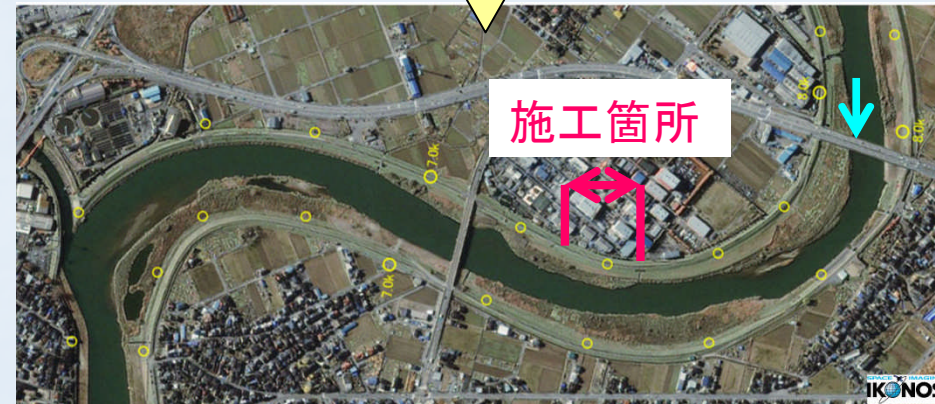
■ 長慶寺地区（平成2年度施工）の航空写真の経年変化

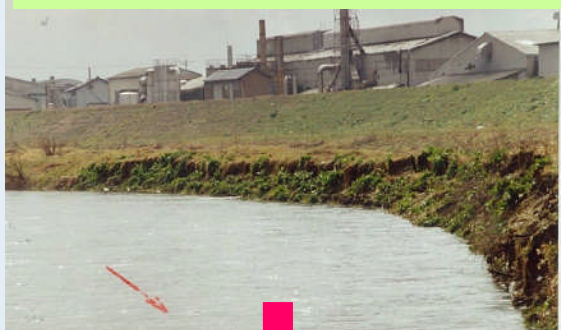
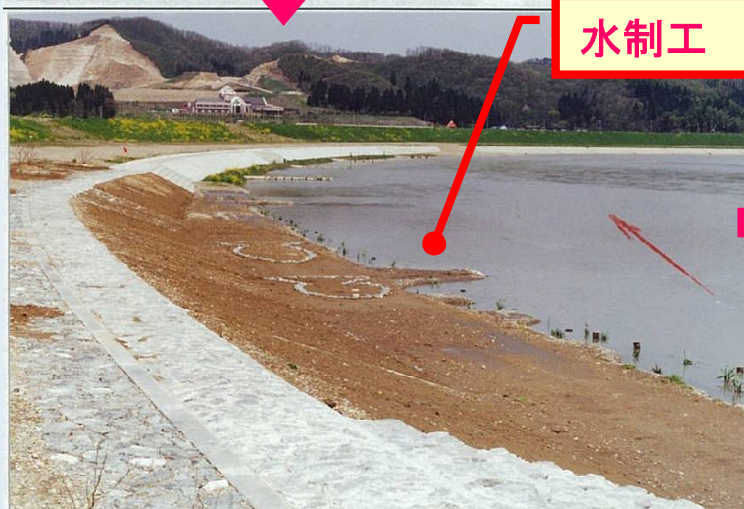
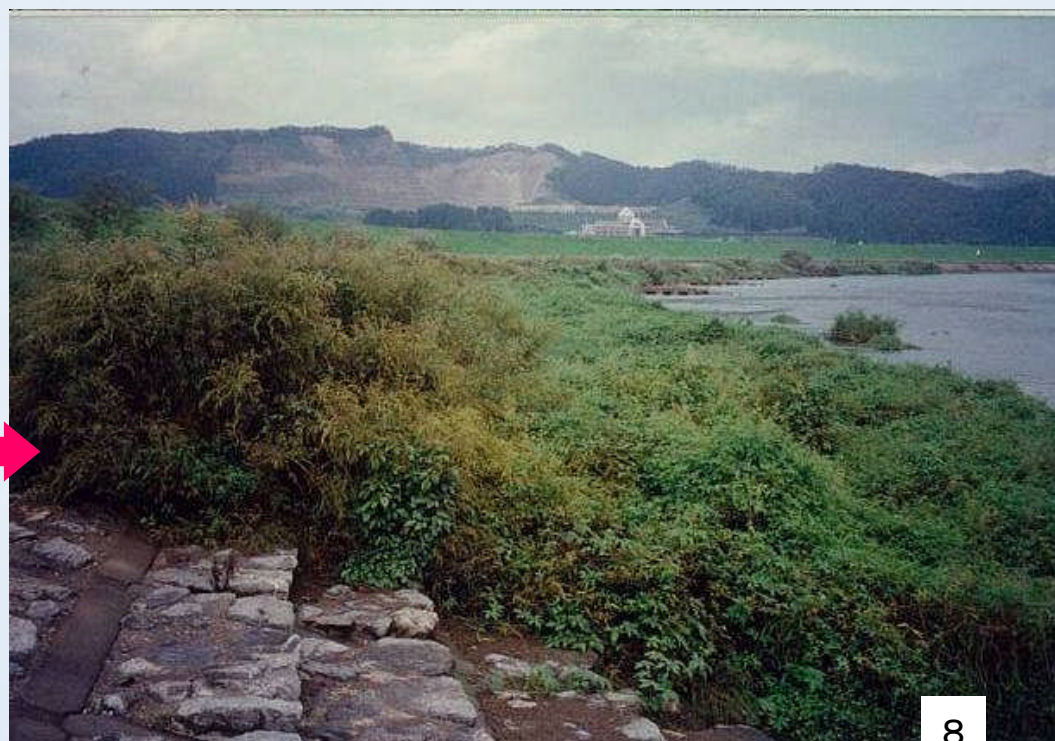
- 岩坪地区(平成4年度施工)の施工後の変化
 - ・護岸の覆土の流出は無く、出水により土砂が堆積して一時的に植生が荒らされている箇所もあるが、その他の場所は植生が繁茂している。
 - ・水制の所が淵となっているため、コイ・フナが多く生息している。
⇒(評価)水衝部の水制にできる淵が魚類の生息場として機能する。
覆土は河岸法面の植生の回復に効果的である。

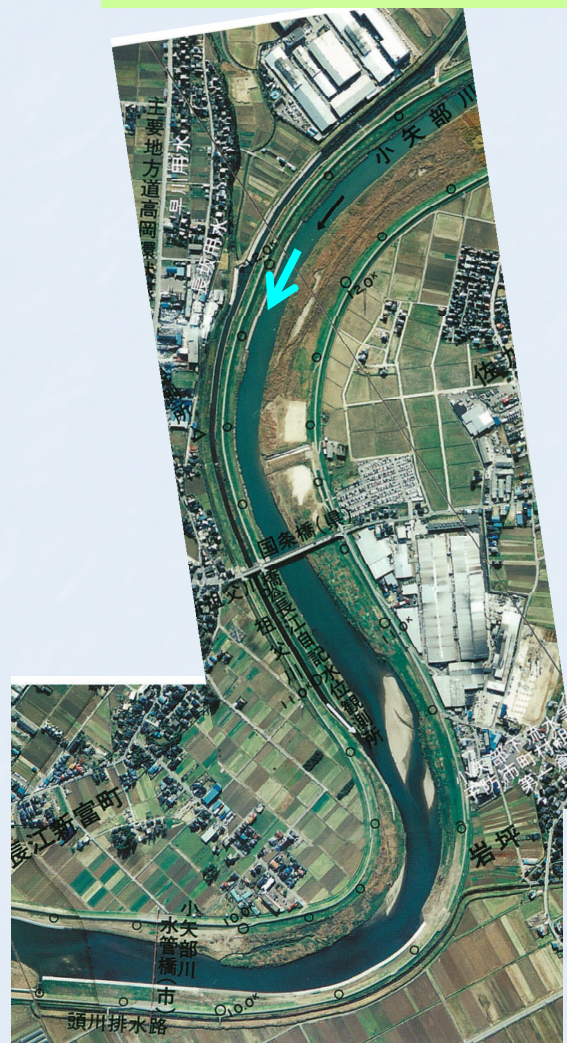
■ 岩坪地区（平成4年度施工）の航空写真の経年変化

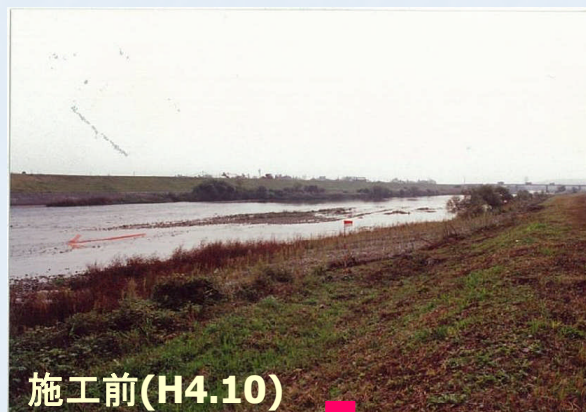
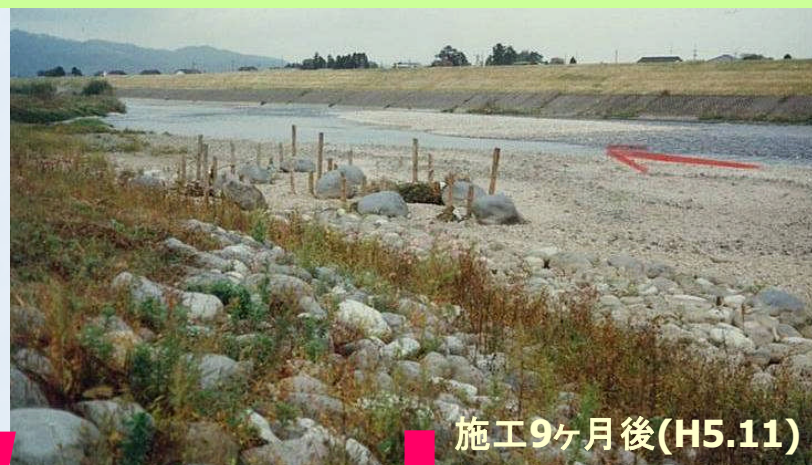
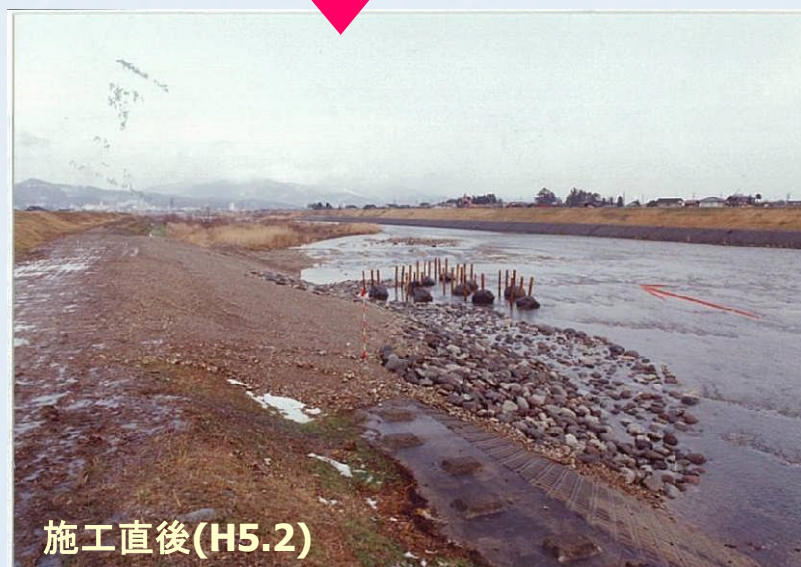
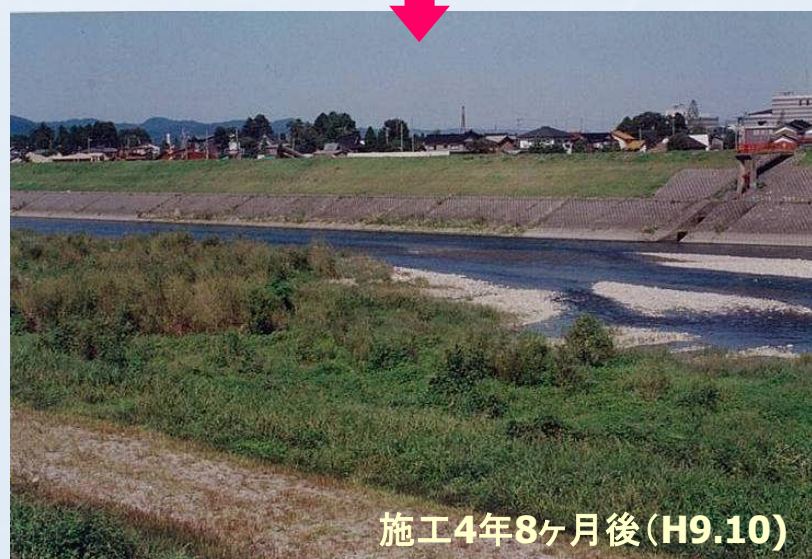
- 矢水地区（平成4年度施工）の施工後の変化
 - ・水際の巨石張の隙間から、植生が繁茂している。
 - ・洪水の度に砂礫堆が増え、流水が対岸側を流れるようになった。

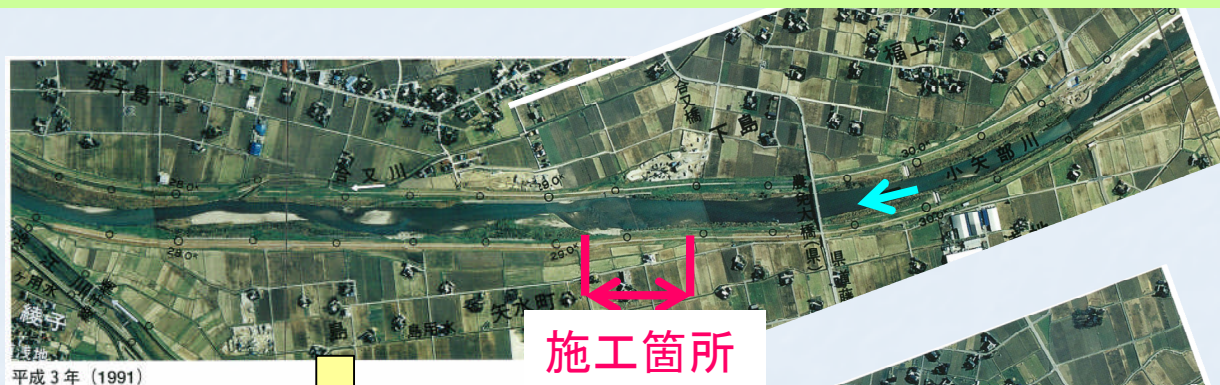
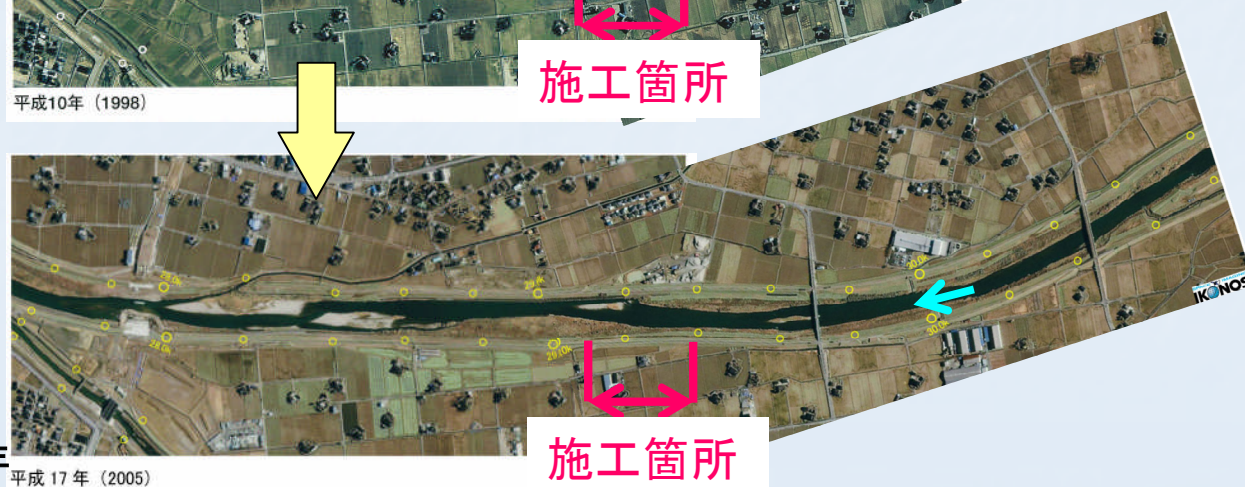
■ 矢水地区（平成4年度施工）の航空写真の経年変化

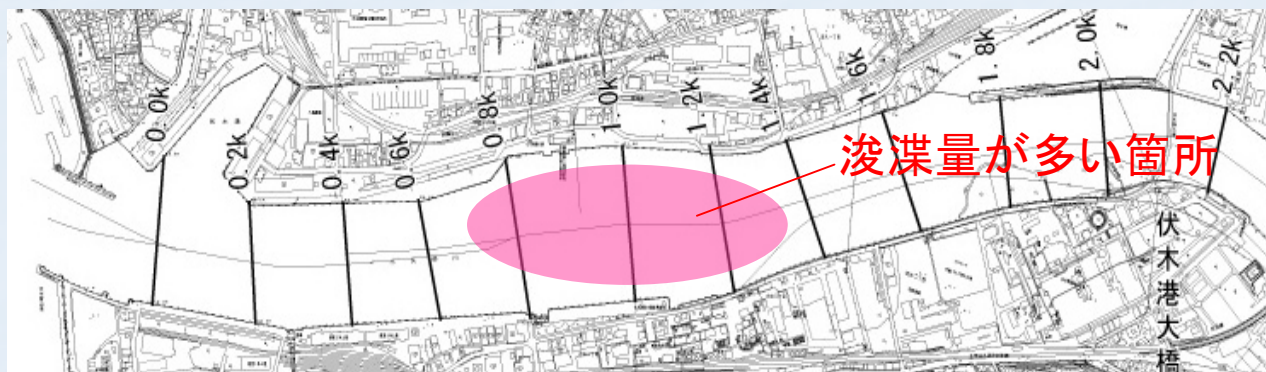
港湾管理者によって昭和51年から平成14年まで実施されてきた。
0.8km～1.2km付近を中心に年間約200千 m^3 を浚渫していた。

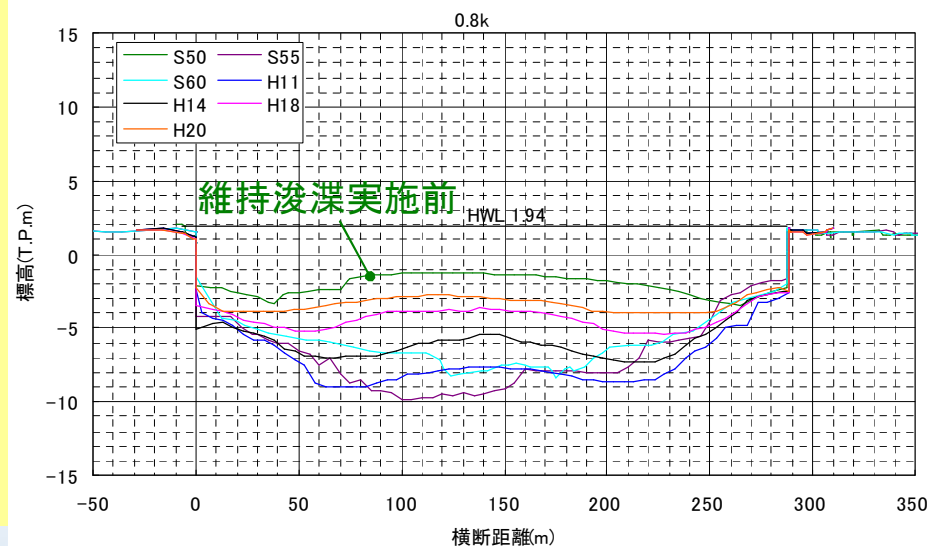
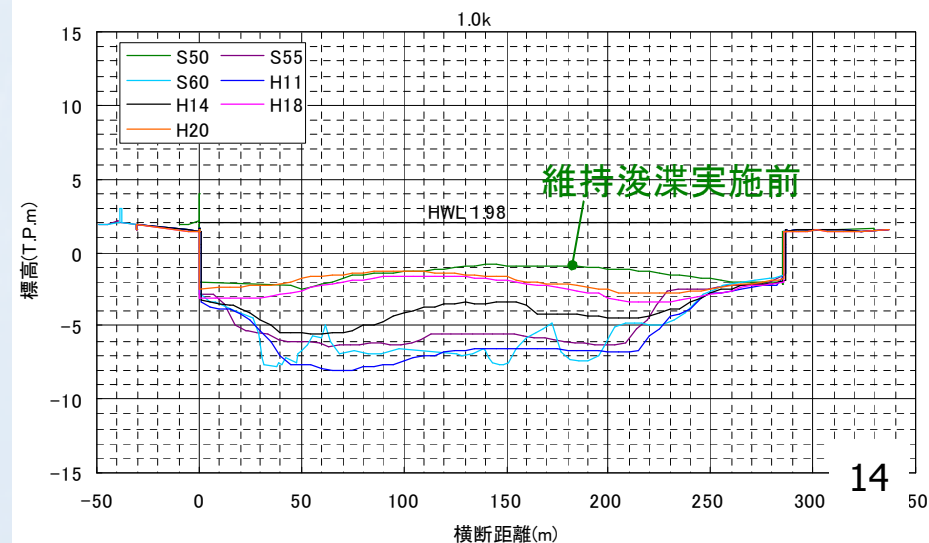
- 河口付近における河床高の変化
平成14年の浚渫終了後、平成18年、平成20年に測量が実施されている。近年における年最大流量は、平均年最大流量を上回り、洪水時に堆積したものか判断できない状況である。
このため、定期横断測量を細目を実施し、河口の土砂動態における基礎データの収集を行う。
