第3章 河川の現状と課題

第1節 洪水による災害の発生の防止又は軽減に関する事項

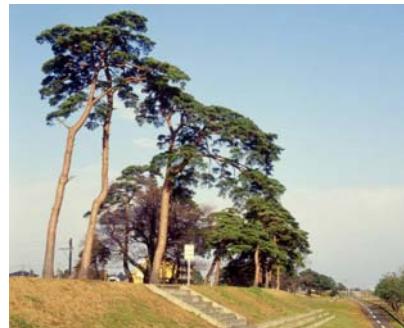
図3-7 松川除の名残をとどめる堤防

庄川の治水事業の歴史は古く、大規模な治水工事として、承応2年(1653)に前田利長の菩提寺である瑞龍寺を守るため、現在の砺波市柳瀬にて柳瀬普請と呼ばれる治水工事が行われました。寛文10年(1670年)には、野尻川・中村川・千保川の三川を締切り庄川の流れを一本にするための大工事が行われ、正徳4年(1714年)に完成しました。その時、堤防上に補強のための松が植えられ松川除と言われるようになりました。

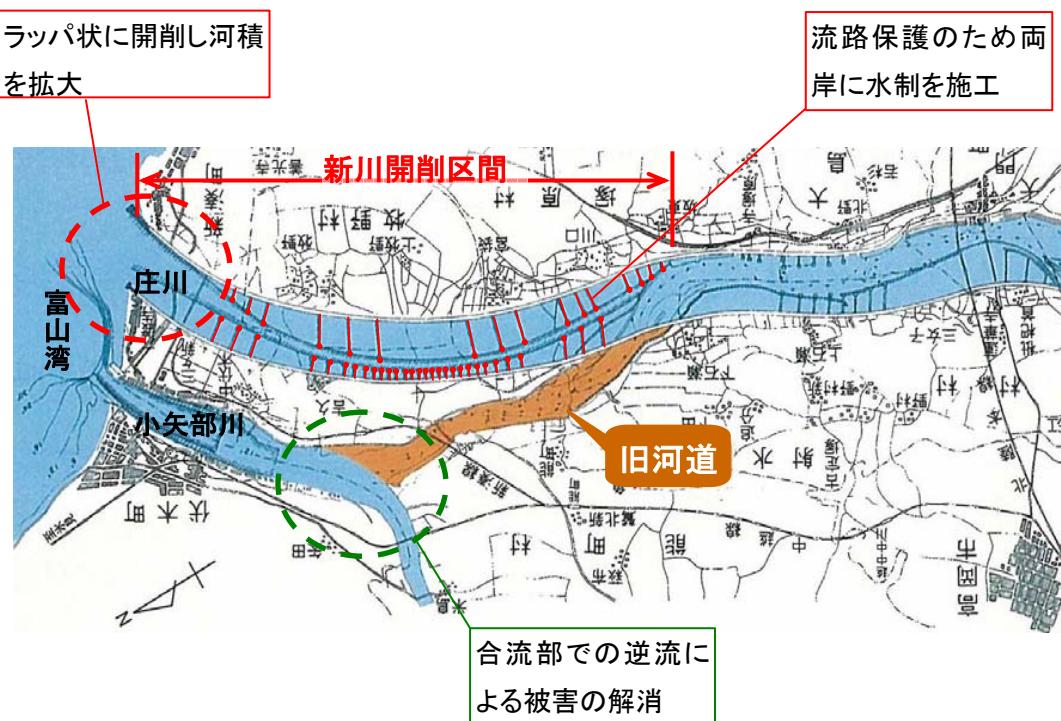
図3-8 庄川・小矢部川河口分離工事

第2期改修は、明治33年4月1日、内務省直轄として大門における計画高水流量を13万立方尺(約3,600m³/s)とする計画を決定し、これに基づき庄川の一部の改良工事に着手し、大正元年に竣工しました。この工事によって、川幅の拡張や河川蛇行の整正がなされたほか、それまで、小矢部川と合流していた河口部を新川開削によって、分離しました。

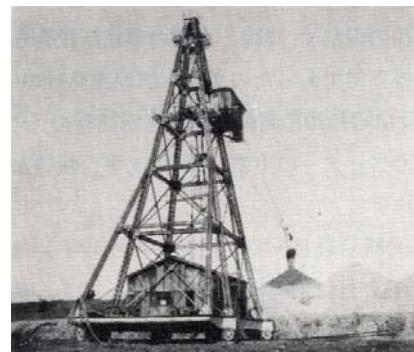
図3-9 タワーエキスカベーターによる河床掘削

その後、第3期改修の対象となる昭和9年7月の大洪水を契機に、砺波市庄川町庄における計画高水流量を4,500m³/sとする改修計画が策定され、昭和15年から15ヶ年継続の直轄事業として、砺波市庄川町から河口までの24.2km間で改修事業が計画されました。第二次世界大戦により改修工事は進捗せず、本格化したのは昭和24年頃からです。その内容は、庄川本川、支川和田川（下流4.6km）の築堤、河道掘削による洪水防御などのほか、和田川の河道改修、常水路の固定による乱流の防止、河川全域にわたる護岸・水制の設置などでした。また、昭和18年から同34年にかけて、タワーエキスカベーターによる大規模な河床掘削と築堤を実施しました。

庄川では、天井川解消のために昭和18年～昭和34年の間タワーエキスカベーターによる河道掘削が7.4k～17k間ににおいて実施され、1,351千m³を掘削しました。その他の人為的な掘削として、砂利採取が実施されてきています。

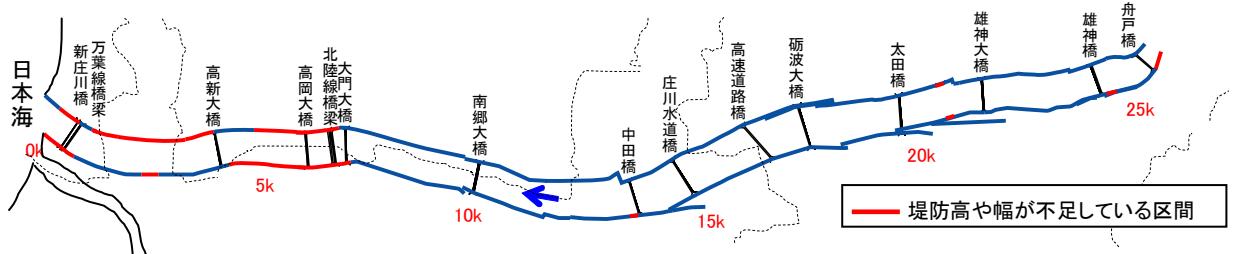
図 3-12 計画高水流量（雄神地点： $5,800 \text{ m}^3/\text{s}$ ）に対する堤防整備状況

堤防の整備状況や河床の変動等を踏まえた現況の河道と既存の洪水調節施設を評価した場合、河川整備基本方針の計画高水流量（雄神地点： $5,800 \text{ m}^3/\text{s}$ ）や戦後最大洪水（平成16年10月洪水時の降雨により発生する洪水：概ね30～40年に1回発生する可能性のある洪水）を安全に流下させるために十分な河道断面となっていません。特に扇状地下流部において堤防高や幅が不足している区間が存在していますが、新川開削以降、河床が安定しており、河床掘削による悪影響が懸念されることや住宅が密集していることから、河床掘削や拡幅が難しい状況となっています。

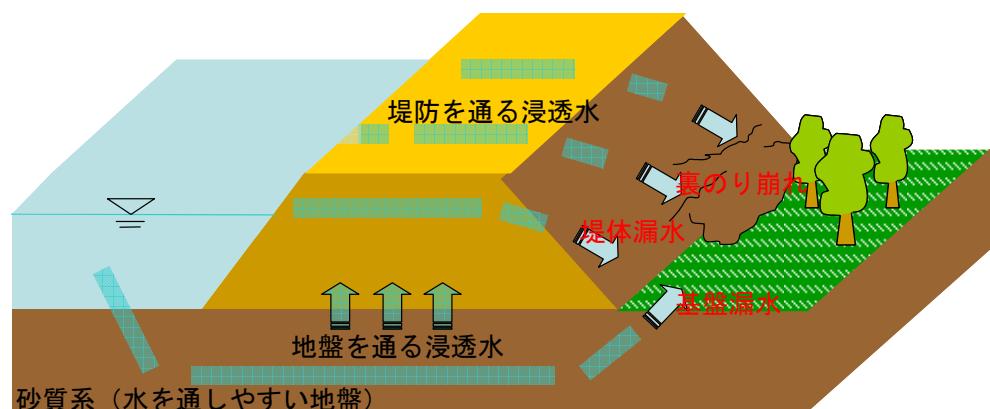
図3-14 弱体化している堤防で起こる現象

場所によっては、堤防の安全性が確保されていない可能性があり、そのような弱体化している堤防では堤防を通る浸透水や地盤を通る基盤漏水による土砂流出や堤防裏の法面が破壊される裏のり崩れという現象が生じ、被災につながる危険性があります。また、堤防が古くから逐次整備されてきたことにより、堤防背後地に人口や資産が集積している箇所もあり、堤防の安全性の確保がますます必要となっています。

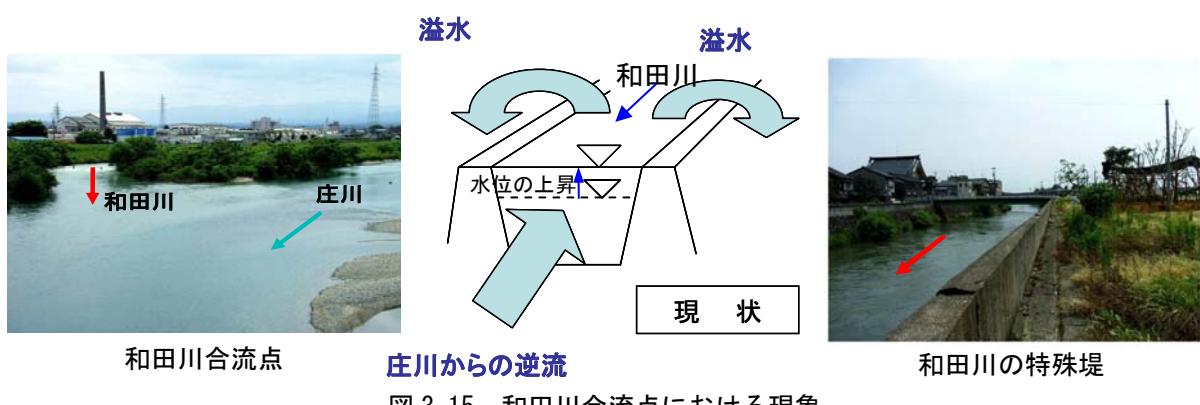
図3-15 和田川合流点における現象

庄川に河口から 6.2km 付近で合流する右支川和田川は、洪水時に合流点における本川の水位の影響を受け、水位の高い庄川から和田川への逆流現象が生じます。そのため、堤防で洪水を防ぐとすれば和田川の堤防は庄川と同程度の堤防が必要ですが、現状では計画高水位や戦後最大洪水が流下した場合の水位に対して、堤防高さや余裕高が不足しているため、和田川からの溢水の危険性があります。一方、堤防には工場や住宅が隣接し、特殊堤（コンクリート製の堤防）区間となっています。

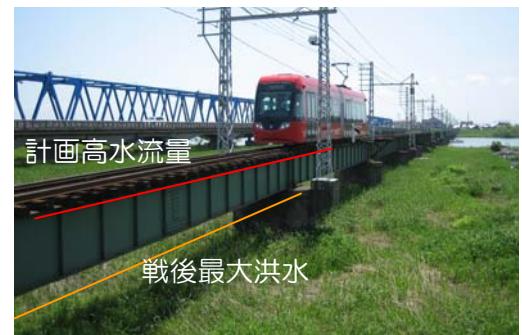
図 3-17 万葉線橋梁と計画高水流量
・戦後最大洪水時水位の関係

河川を横断する橋梁は、計画高水位に対する橋梁の安全性を考慮して高さが決定されます。それに加えて、橋脚があることや橋脚に流木が集積することによる水位上昇が考えられるため、計画高水流量時水位に対する余裕高も考慮されます。しかし、河口付近の万葉線（旧加越能鉄道）橋梁及び新庄川橋（旧）は、現況の河道では、戦後最大洪水時の水位に対して桁下の余裕がそれぞれ 1.25m、0.96m 足りないため、治水上のボトルネックとなっています。また、新庄川橋、高新区大橋、高岡大橋、JR 北陸本線橋梁、大門大橋、雄神橋では、計画高水位に対して桁下余裕高が不足しています。

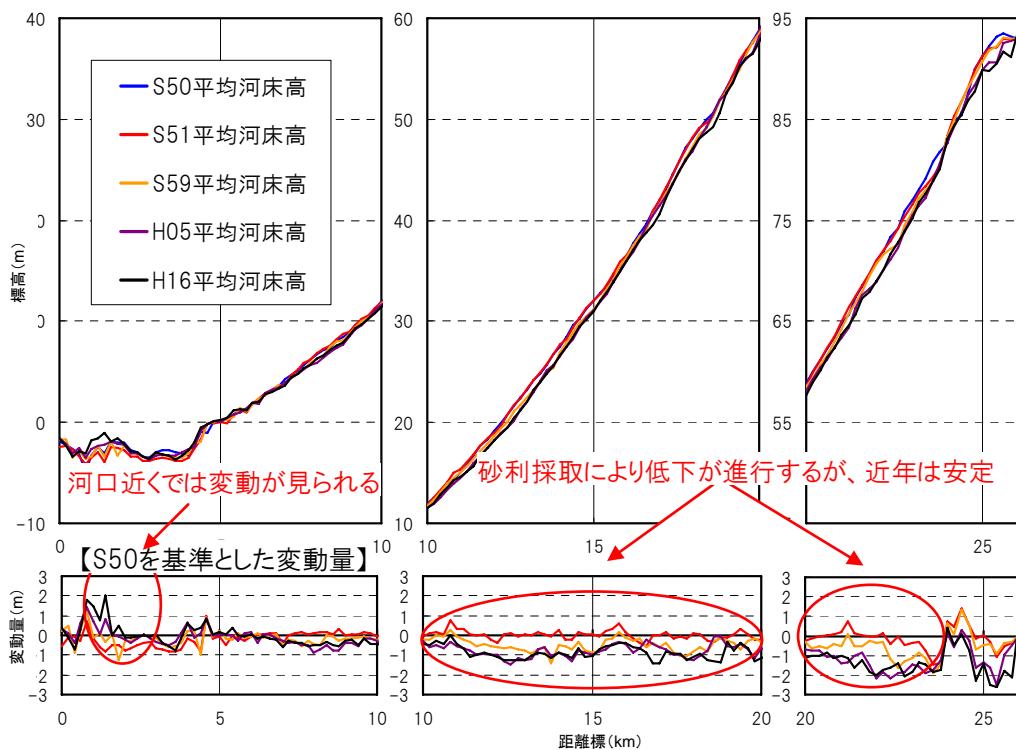
図3-19 河床高縦断の経年変化と変動量

庄川の直轄管理区間における河床変動高の経年的な変化を見ると、平成5年の砂利採取規制までは河床の低下傾向が続いていましたが、それ以降は概ね安定傾向にあります。

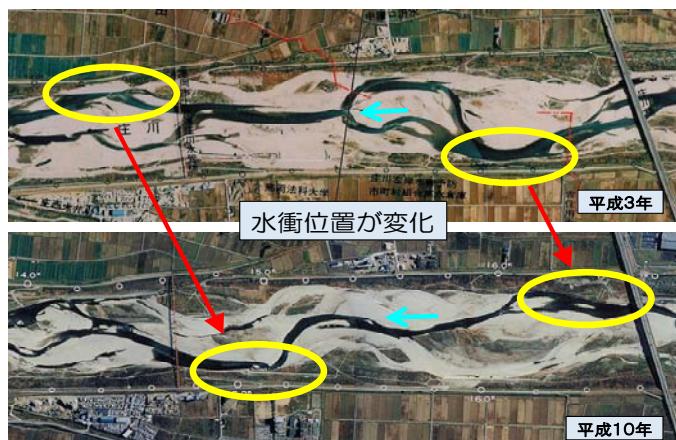
図 3-20 水衝位置の変化

扇状地を流れる急流河川の庄川は、洪水の流れが速く、その強大なエネルギーによって一度の洪水で護岸の基礎部や高水敷が大きく侵食され、破堤に至る危険性があります。加えて、洪水時の河床の変動が激しく、濁筋が不安定で水衝部が変化するため、どこで侵食が発生するのか予測することが非常に困難です。扇状地地形を有する庄川においては、破堤した場合、短時間で高岡市や射水市などの市街地に及び甚大な被害が予想され、侵食や洗掘に対する安全性を確保することが必要となっています。

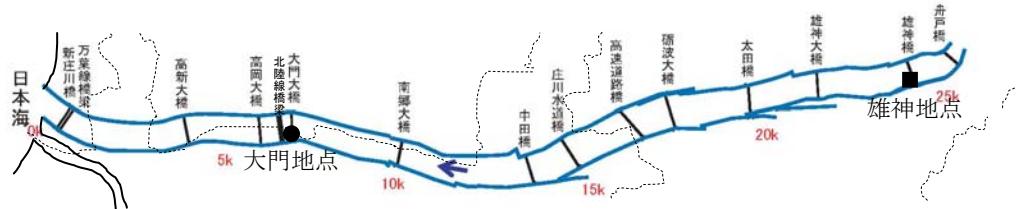
図 3-35 雄神地点における流況の経年変化

雄神地点における過去12年間（平成5年～平成16年）の平均渇水流量は $6.86\text{m}^3/\text{s}$ であり、平均平水流量は $8.47\text{m}^3/\text{s}$ となっています。また、大門地点における過去32年間（昭和48年～平成16年、欠測年は除く）の平均渇水流量は $4.96\text{m}^3/\text{s}$ であり、平均平水流量は $18.23\text{m}^3/\text{s}$ となっています。

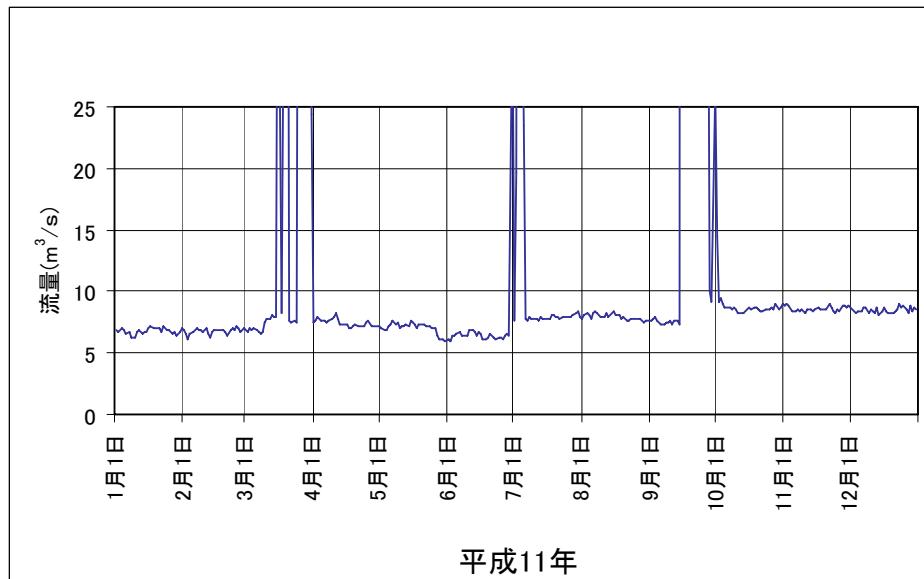
図3-37 雄神地点流量図（平成11年）

平水年である平成11年の年間流量をみると、雄神地点での流量は、おおむね合口ダムの義務放流量（ $8.35 \text{ m}^3/\text{s}$ ）程度ですが、 $8.35 \text{ m}^3/\text{s}$ に満たない期間もあります。また、大門地点での流量は、かんがい期に流量が減少する傾向となっています。

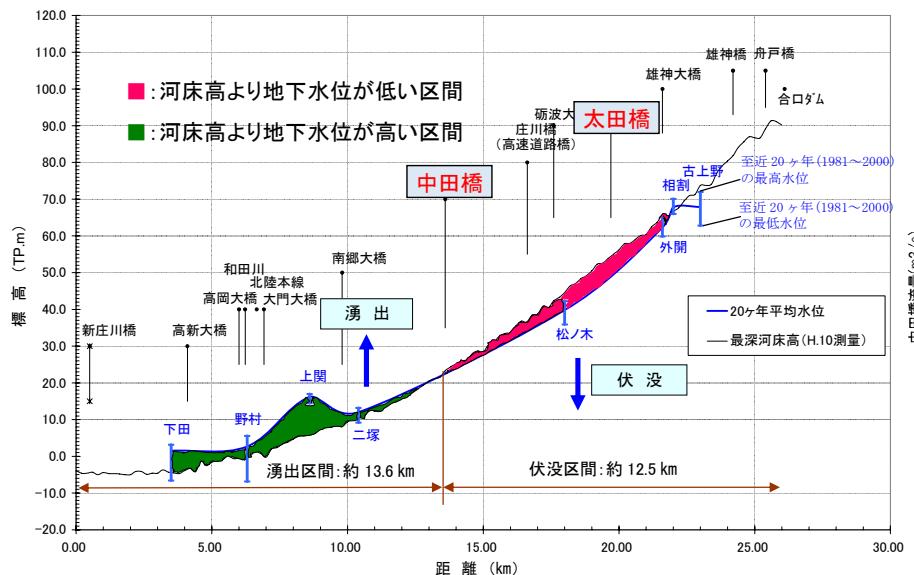
図3-41 庄川最深河床高と周辺地下水位の関係

庄川扇状地の主な堆積物は砂礫であり、透水性が高いため、河川水の伏没還元が生じています。庄川周辺の地下水位観測結果では中田橋を境に上流では、地下水位が河床高より低く下流では高いことが確認されています。また、同時流量観測の結果、雄神地点で平均豊水流量程度（約 $12\text{m}^3/\text{s}$ ）のとき中田橋～太田橋の間で約 $5\text{m}^3/\text{s}$ の伏没が生じていることが確認されています。

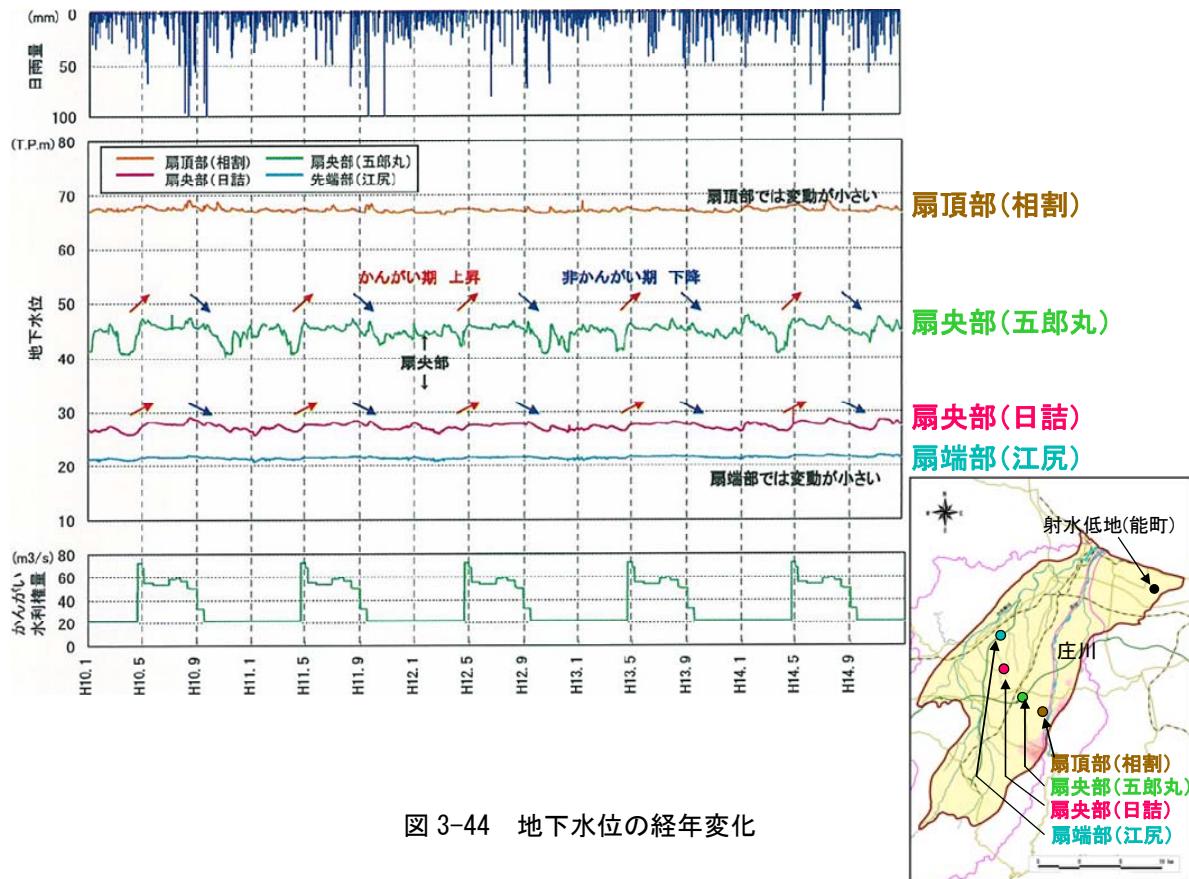
図 3-44 地下水位の経年変化

地下水への水の供給として、河川水の伏没によるものもありますが、扇央部において地下水位がかんがい期に上昇、非かんがい期に低下していることから、水田からの供給が大きいと考えられています。1985年から2002年の地下水位変動をみると、扇状地扇頂部及び扇央部の地下水位は低下傾向にあります。これに対し、扇状地扇端部～沿岸域射水低地の地下水位は上昇傾向にあります。

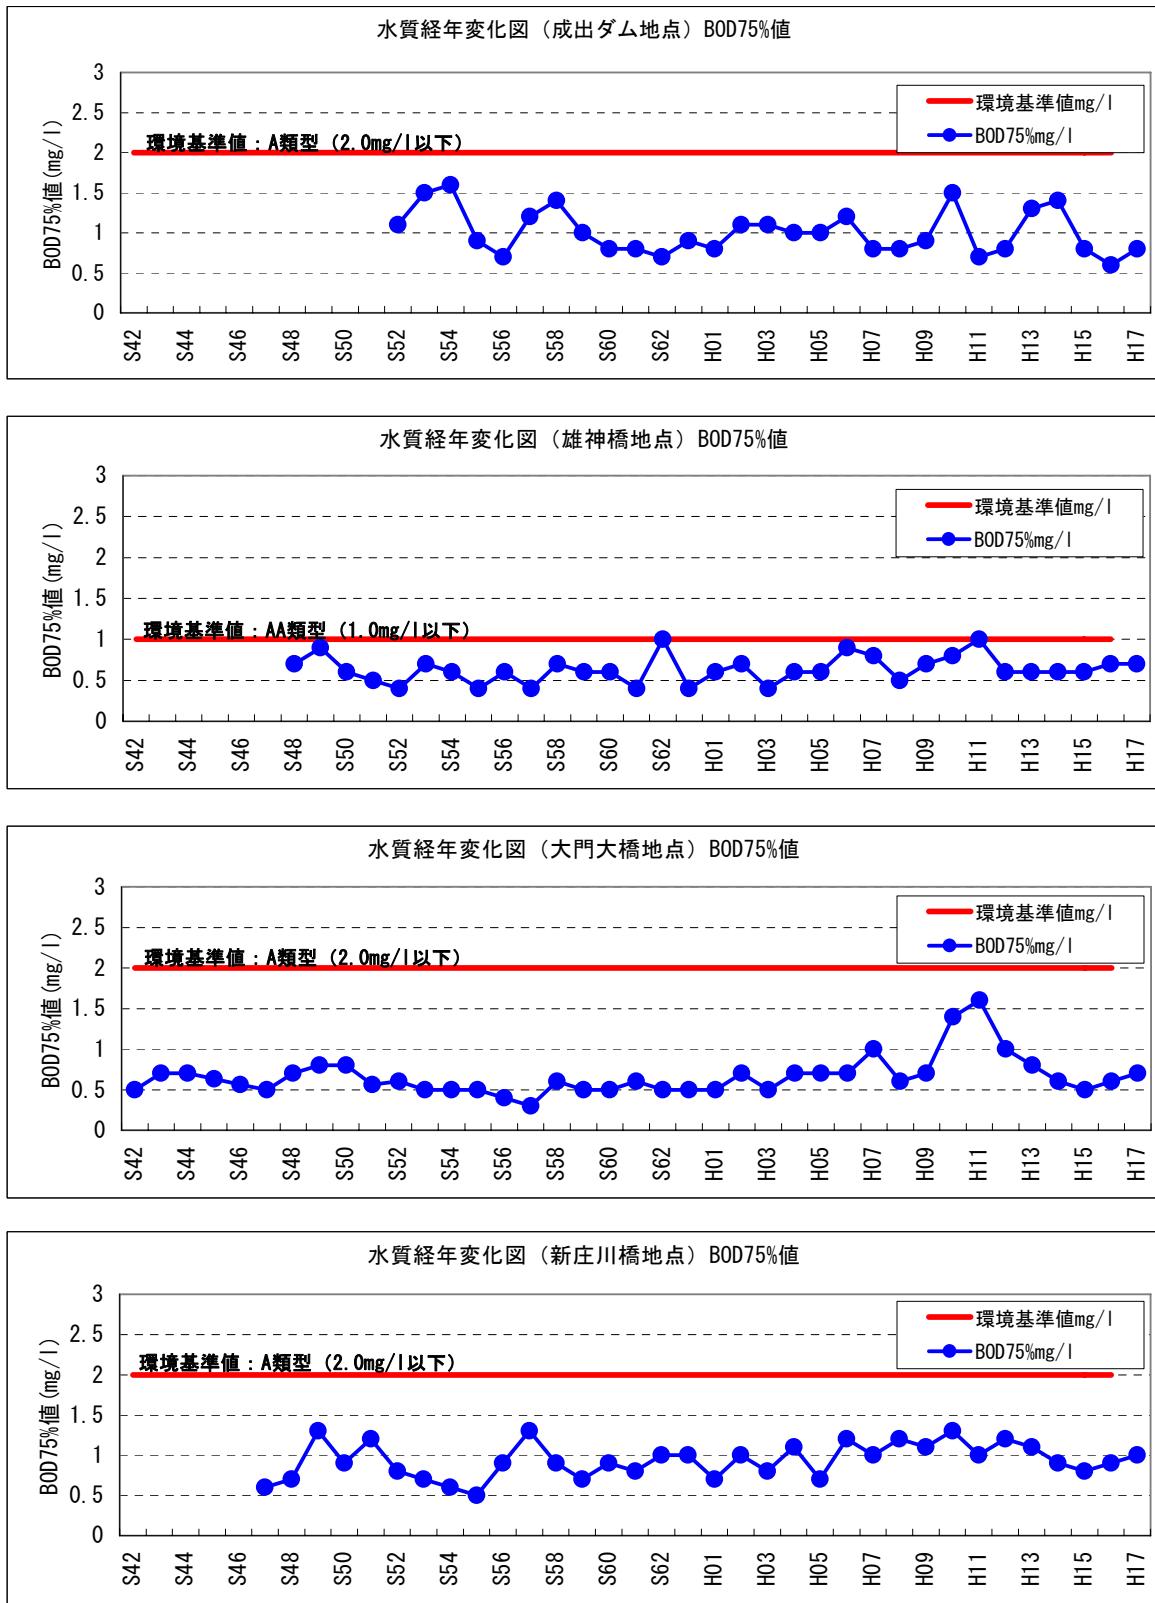
図3-47 庄川のBOD75% 値の経年変化

庄川の水質汚濁に係わる環境基準の類型指定は表3-3に示すとおりであります。近年の水質の変化をみると、BOD75%値はいずれの地点でも環境基準以下で推移しており、清浄な水質を維持しています。
