# 道路メンテナンス会議 新技術活用現地意見交換会

場所 富山県魚津市吉野~滑川市大島 国道8号 延観大橋(ハイツキオオハシ)

# マルコTMによる点検状況と点検結果

国道8号延瀬大橋P6橋脚

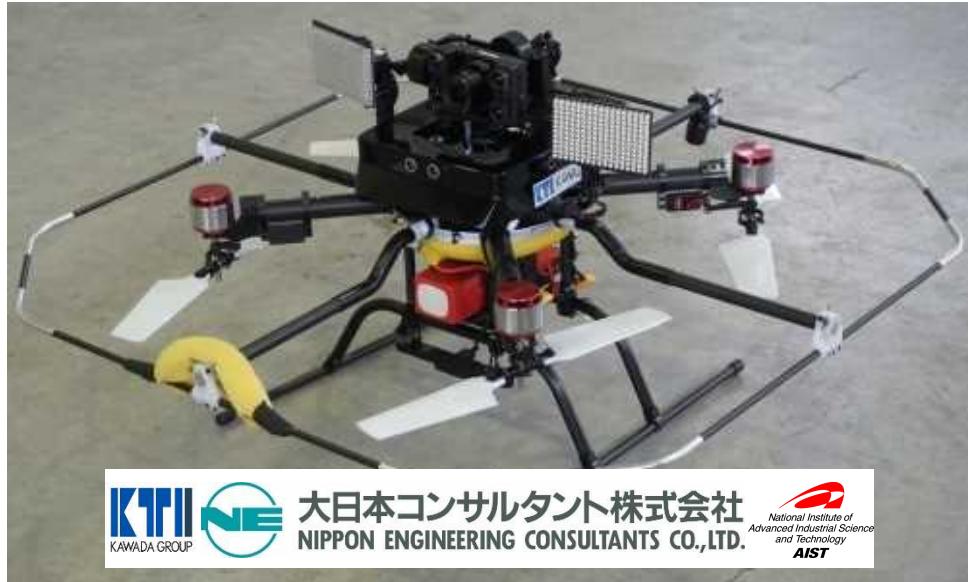
# マルチコプタを利用した橋梁点検システム(マルコTM)概要

ロボット技術を活用した点検のコスト縮減・省力化を課題に据え、橋の周囲を飛行しながら点検画像を撮影する空飛ぶデジカメとして開発。

種別	無線操縦型クワッドコプタ	
画像フォーマット	4K動画	
サイズ	飛行時：900mm×900mm 運搬時：520mm×520mm	
全備重量	7.0kg	
飛行時間	5分	
回転翼機構	ガバナー付き可変ピッチ	
機体安定機能	安定ホバリング制御	6軸ジャイロ カメラ+超音波センサ（オプティカルフロー）
画像撮影支援機能	被写体との離隔一定制御	超音波センサ
	上昇・下降一定制御	気圧センサ
	カメラスタビライザ	3軸ジャイロ、レーザー距離計
	照明	LED
第三者安全確保機能	2本のロープなどを用いた係留装置

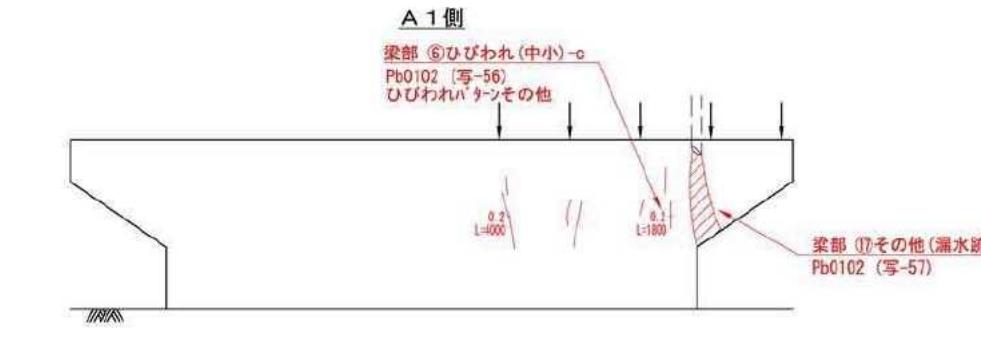
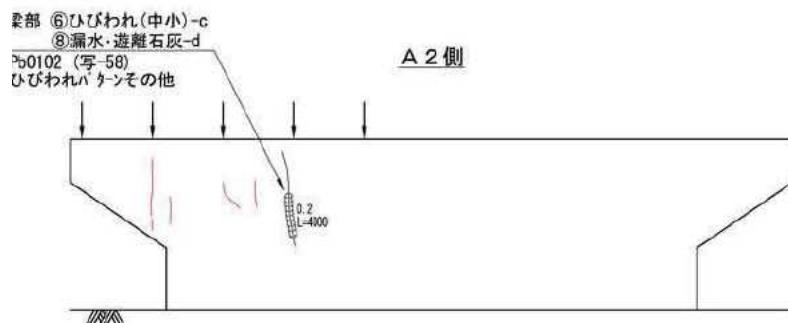
## H25年度定期点検結果

写真番号	58	径間番号	6	撮影年月日	2013.10.02
部材名	梁部	要素番号	0102	メモ	
損傷の種類	ひびわれ	損傷程度	c	橋脚梁部に遊離石灰を伴う鉛直ひびわれ [幅0.2mm, L=4000mm] が見られる。 ⑧漏水・遊離石灰-d 前回点検(2008/7/25)の損傷写真16と比較して大きな進行は見られない。 前回点検損傷程度 ⑥ひびわれ-c ⑧漏水・遊離石灰-d

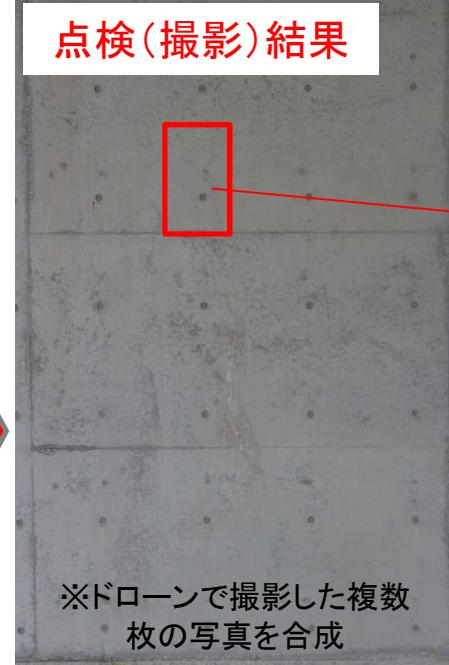
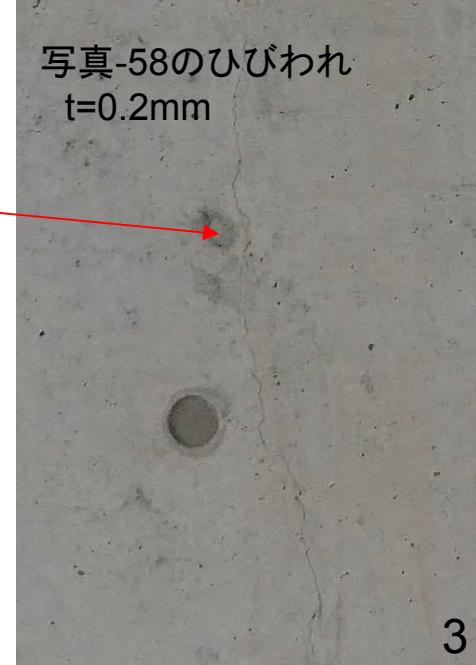
### 点検(撮影)結果

写真-58のひびわれ  
t=0.2mm
