## 事例1：撤去＋隣接橋に接続する道路の改良

## 事例2: 撤去 + 隣接橋にアクセスする付替え道路を整備

## 事例3:隣接する2橋を1橋に集約

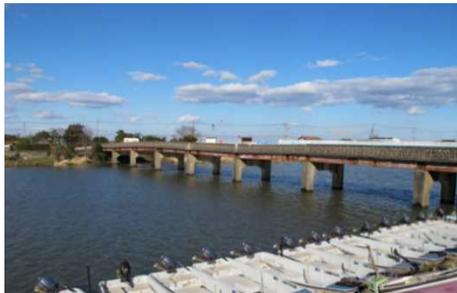
・全景

項目	内容
橋梁形式	鋼橋
橋長	88 m
幅員	4.2m
供用年	1927(S2)年
点検結果	Ⅳ

健全度Ⅳで通行止めを実施している中、もともとの交通量が極めて少なかったこと、隣接橋への迂回が可能であることから経済性と安全性の面から撤去の判断に至っている。

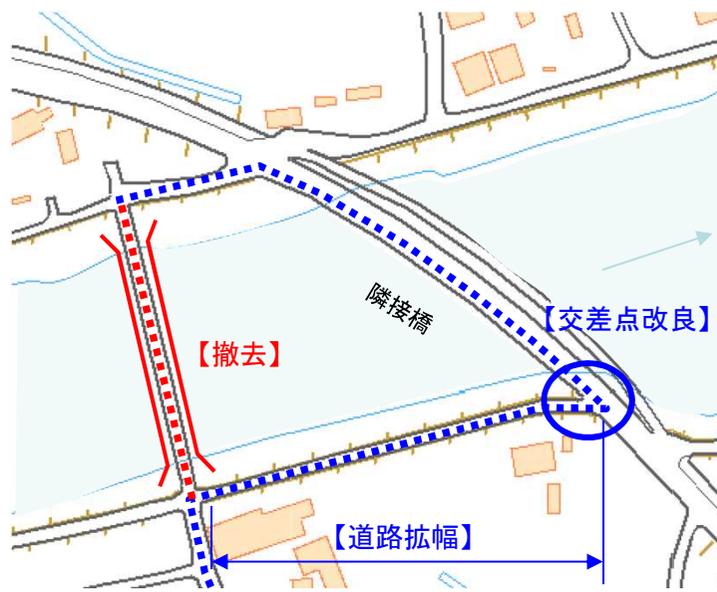
### ○集約化・撤去

・迂回路の「**交差点改良**」や「**道路拡幅**」を実施し、通行止めとなっている老朽橋を「**撤去**」

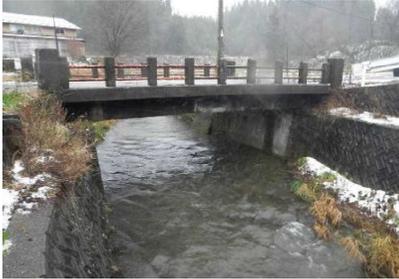
#### ・全景

項目	内容
橋梁形式	RC橋
橋長	8.5m
幅員	5.8m
供用年	1962(S37)年
点検結果	IV

健全度IVで通行規制を実施している中、隣接橋を有する路線へのバイパス整備が問題なく実施でき、地元の利便性は変わらないということで、撤去の判断に至っている。

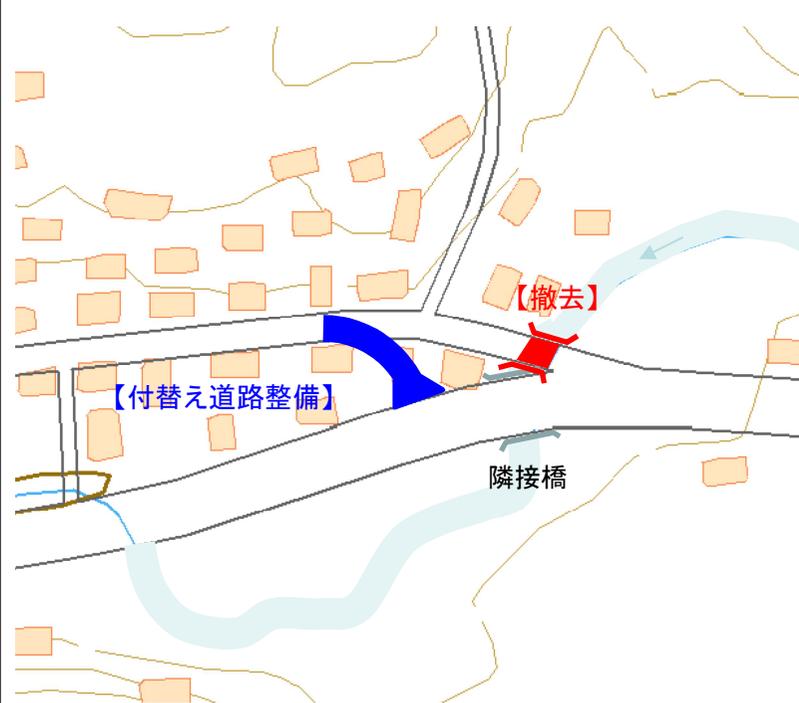
### ○集約化・撤去

- ・隣接橋を有する路線への「付替え道路」を整備し、通行止めとなっている老朽橋を「撤去」

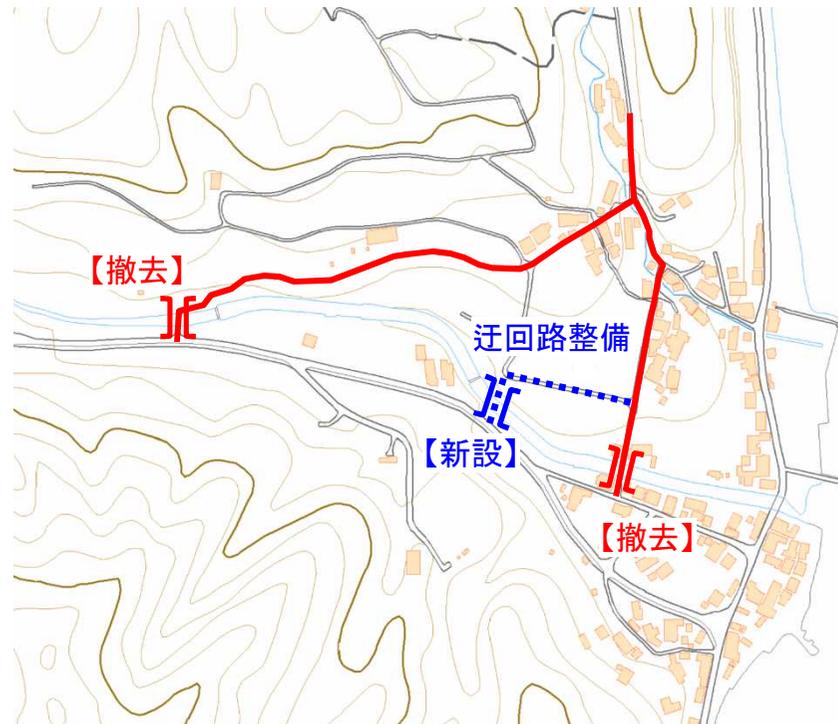
### ○集約化・撤去

・老朽化が著しい隣接した2橋を「撤去」し、「迂回路整備」と併せて1橋を「新設」して渡河機能を集約

老朽化に加え、幅員が狭く、スクールバスや緊急車両が集落に入れないという問題があった。そこで、架け替えに併せて拡幅を検討していたが、現道での拡幅が困難であったことから、迂回路を整備し、上流側に新設する判断に至っている。

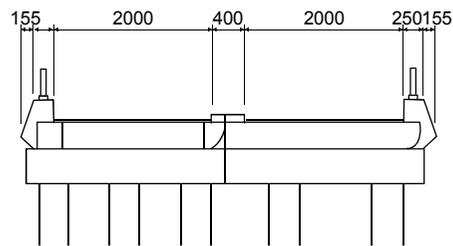
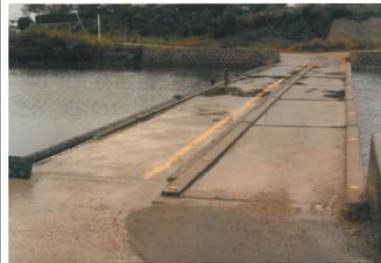
### ○ダウンサイジング前(車道橋)

項目	内容
橋梁形式	RC橋
橋長	37.8m
幅員	約5.0m
供用年	上流側1970(S45)年 下流側1960(S35)年
基礎形式	上流側:鋼管杭 下流側:既製RC杭
点検結果	Ⅲ相当

車両の交通量は少なくなかったが、その大半が渋滞する道路の抜け道として利用されていた。そのため、地元から「歩行者にとって危険であるため、車両の通行を制限してほしい」旨の要望もあり、人道橋へダウンサイジングする判断に至っている。

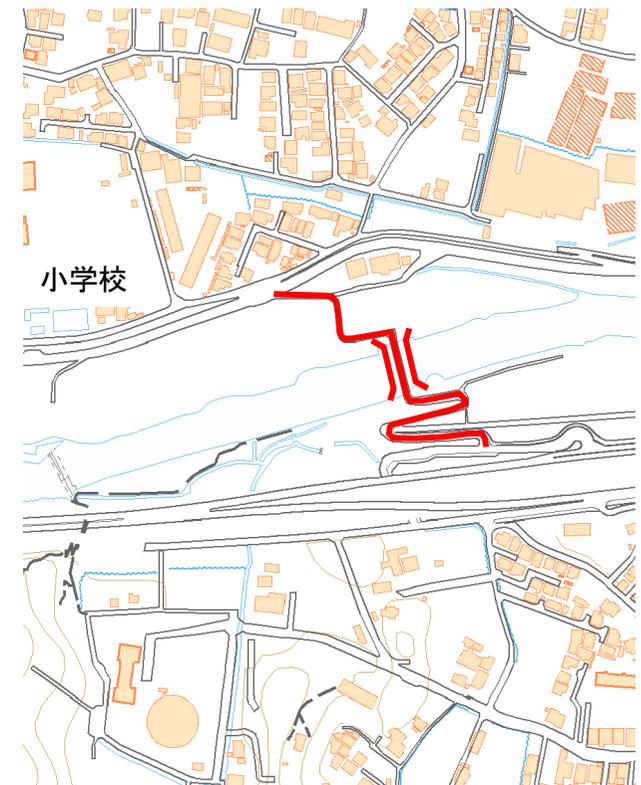
### ○集約化・撤去

- ・通学路に指定されている老朽化が著しい車道橋を人道橋に「ダウンサイジング」

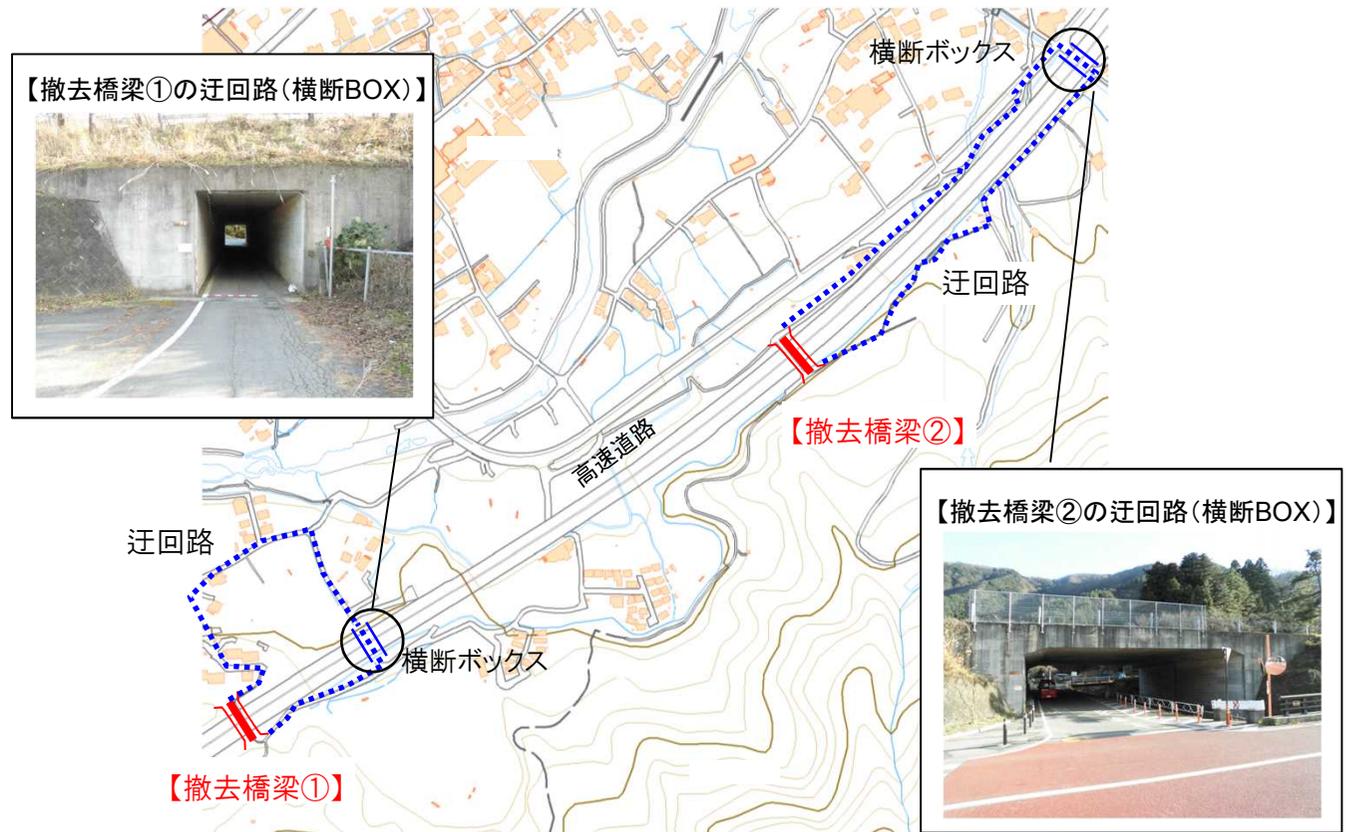
### ○集約化・撤去

- ・高速道路を跨ぐ老朽橋を「撤去」し、横断する機能を隣接する横断ボックスに集約

従来は木材搬出用に利用していたが、時代の変化に伴いほとんど利用者がいなくなっていることから、コンクリート片の剥落等の第三者被害リスクを後世に残さないために撤去の判断に至っている。

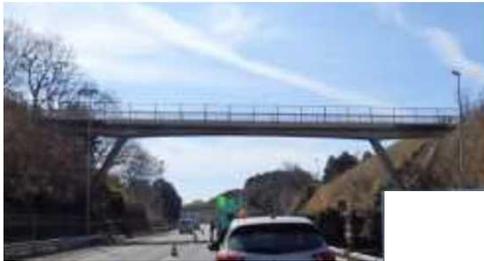
・全景

項目	内容
橋梁形式	PC斜材付π型ラーメン橋
橋長	47.2m
幅員	4.7m
供用年	1968(S43)年
点検結果	Ⅲ

農耕者等の横断用として利用されている跨道橋について、老朽化し、また利用者も多くないことから、高速道路の安全性と経済性の面から撤去し、迂回路となる隣接跨道橋を補修の上、機能集約する判断に至っている。

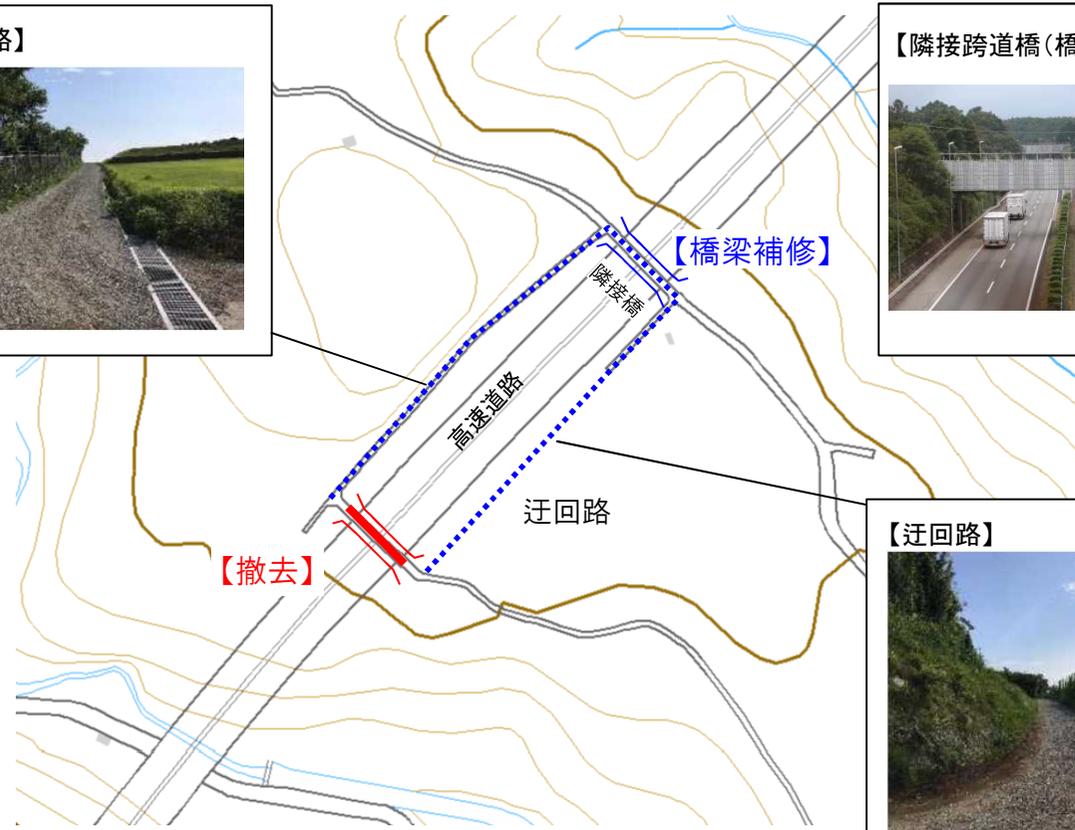
【迂回路】

・迂回路となる隣接跨道橋の「**橋梁補修**」を実施し、老朽橋を「**撤去**」
