横断歩道橋の点検及び措置について

国道51号 伊能歩道橋（成田市伊能地先）の一部通行止 に関するお知らせ

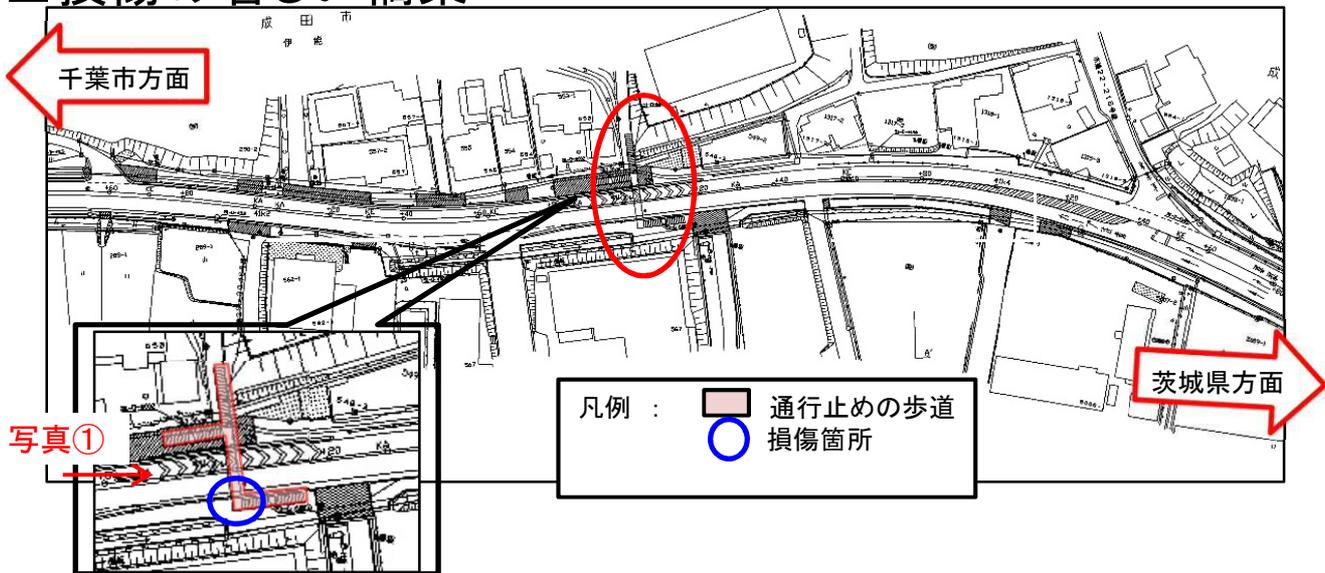
損傷の著しい橋梁

千葉国道事務所が管理する国道51号伊能歩道橋において、本日横断歩道橋の定期点検を行った結果、階段部を支える部材に著しい損傷が確認されました。

今後、応急措置を実施し、引き続き横断歩道橋の詳細調査を行い、復旧方法を検討します。

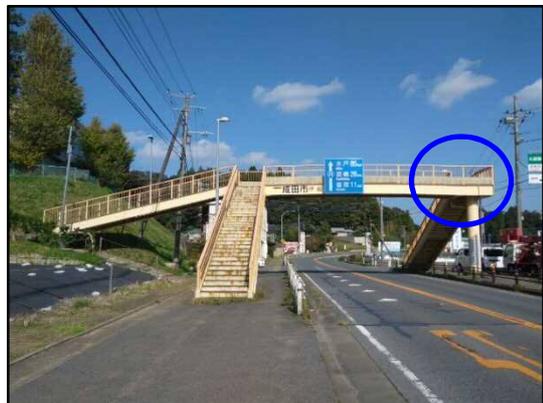
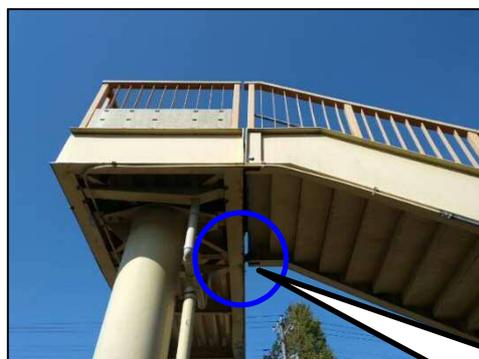
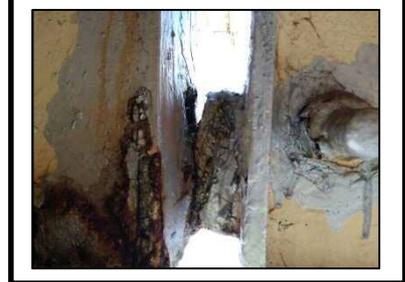
損傷箇所 2018年10月撮影

○ 損傷部

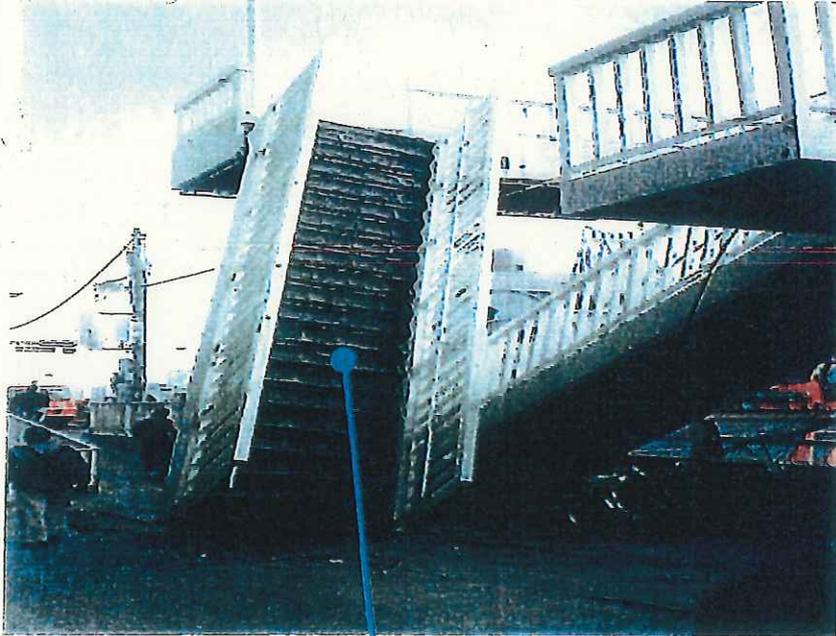
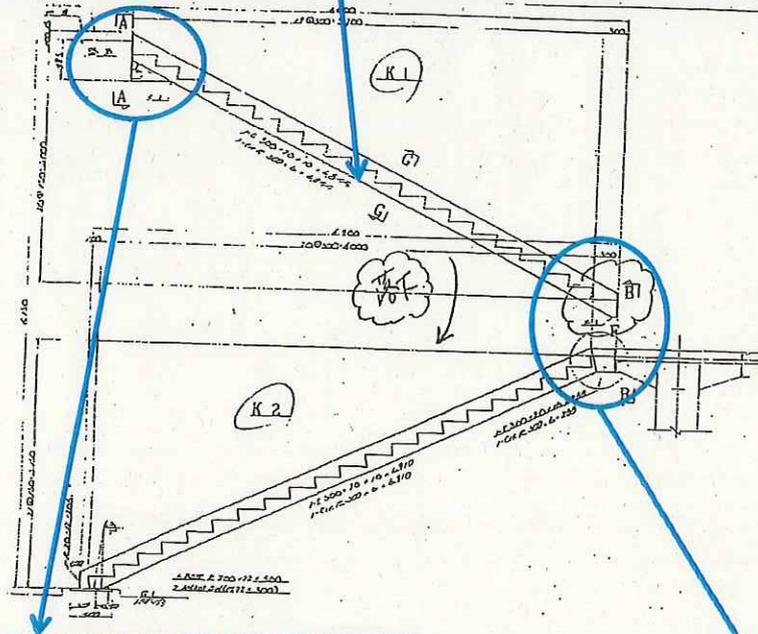
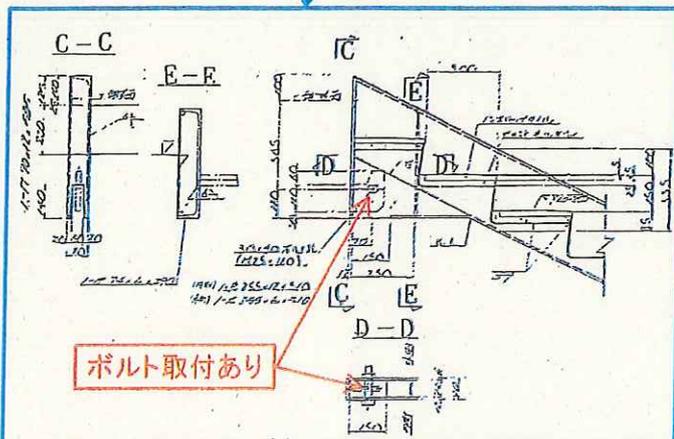
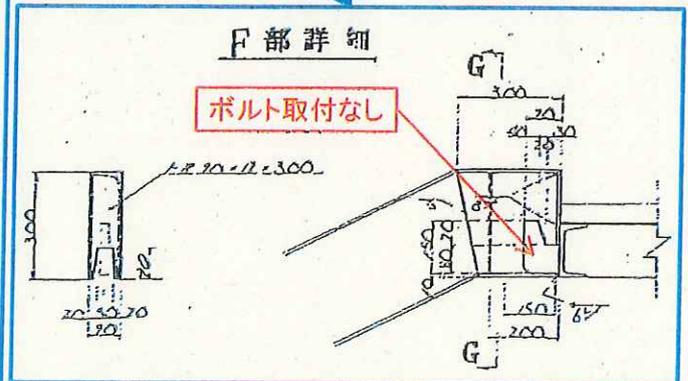
長田歩道橋(S45.1竣工)

地震	歩道橋名	完成年	損傷形態	階段部の 取り付け構造
平成7年 兵庫県南部地震	長田歩道橋	昭和45年	階段部の落下	ボルト取り付けなし
	三宮歩道橋	昭和45年	階段部の落下	ボルト取り付けなし
	米谷歩道橋	昭和50年	階段部の落下	ボルトの状態不明
平成23年 東北地方太平洋沖 地震	霞目歩道橋	昭和52年	階段部の落下	ボルトの状態不明

1995年兵庫県南部地震の事例

適用基準:建設省制定 土木構造物標準設計V横断歩道橋(S42.5)

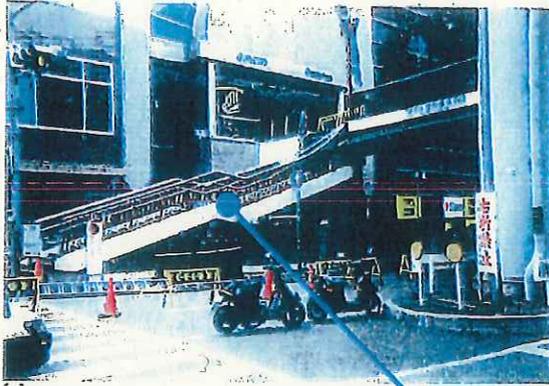
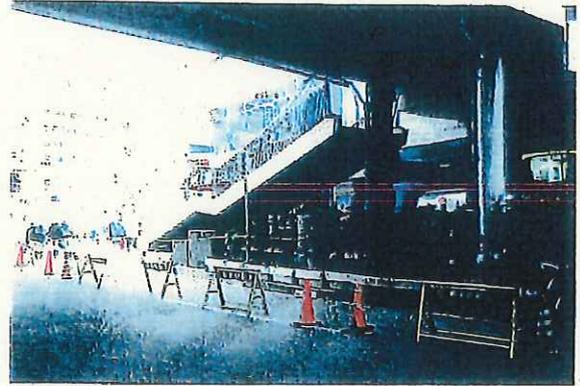
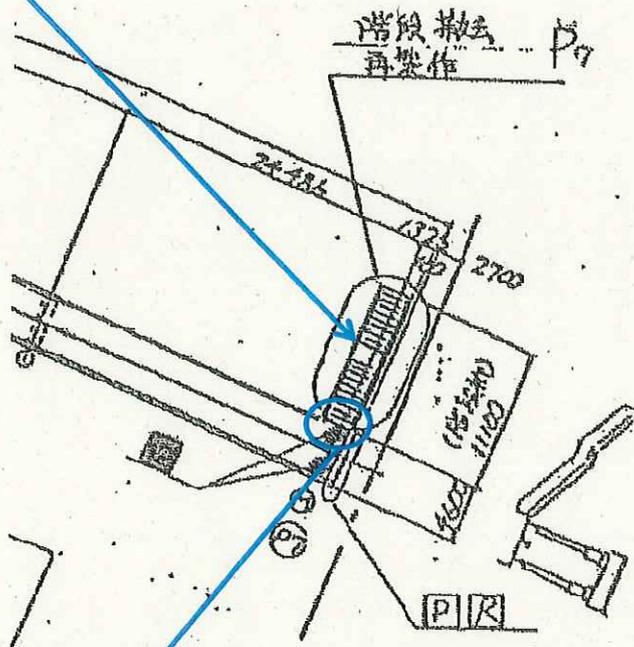
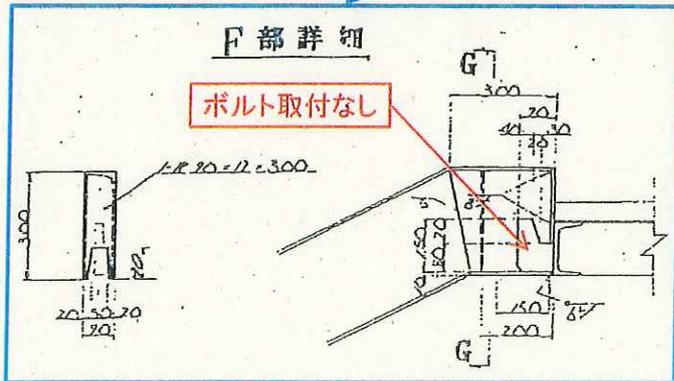
三宮歩道橋(S45.6竣工)

1995年兵庫県南部地震の事例

適用基準:建設省制定 土木構造物標準設計V横断歩道橋(S42.5)

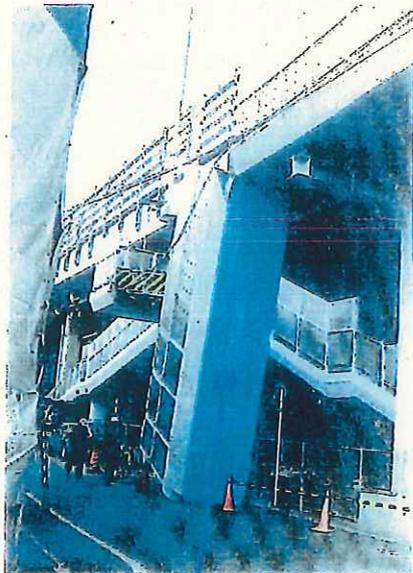
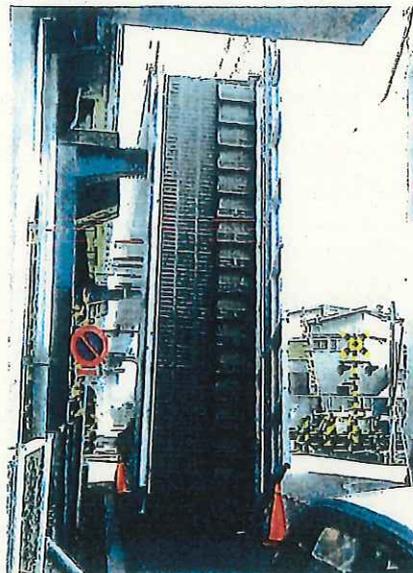
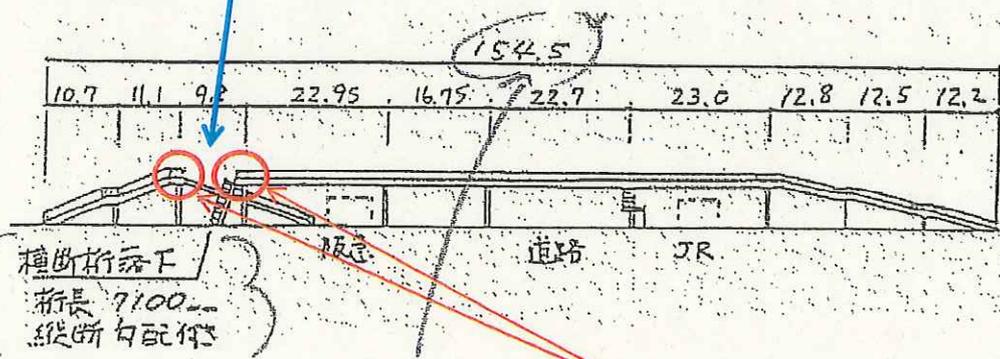
米谷歩道橋(S50.12竣工)

1995年兵庫県南部地震の事例

適用基準: 建設省制定 土木構造物標準設計V 横断歩道橋(S42.5)

報告書によると、斜路付きにはボルト取付ありと
なっているが、詳細図面がないため
落橋部に取付いていたかは不明

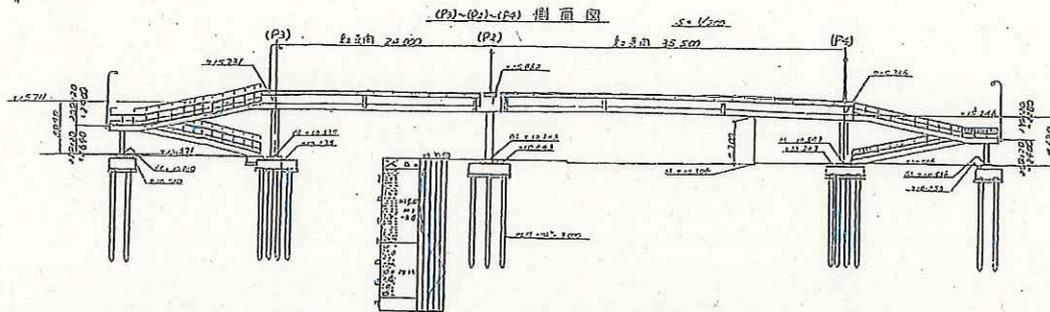
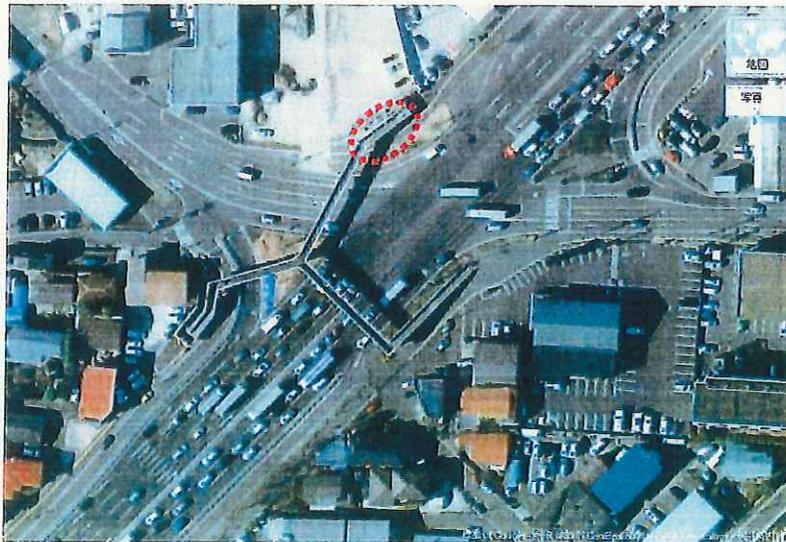
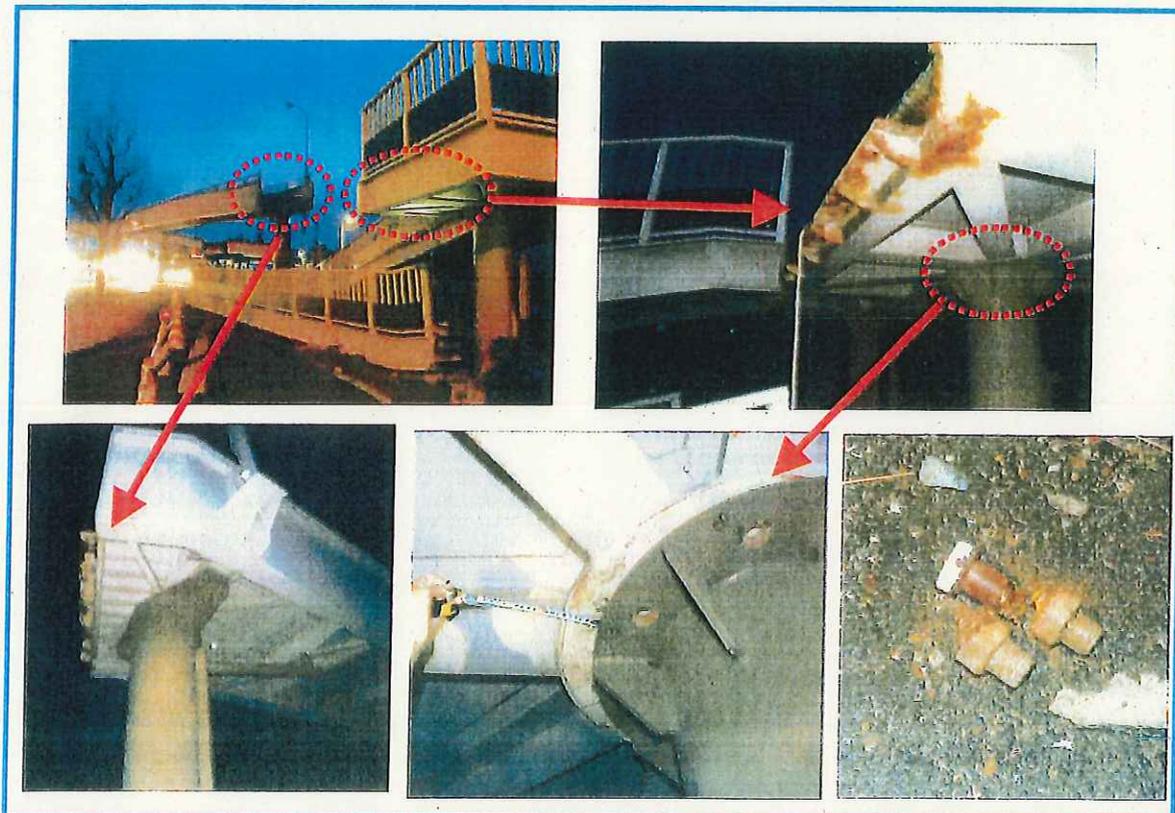
2011年東北地方太平洋沖地震の事例
霞目歩道橋(S52竣工)
適用基準:不明
