# 総合水系環境整備事業 (自然再生事業) の進捗状況

令和7年8月5日

北陸地方整備局 富山河川国道事務所

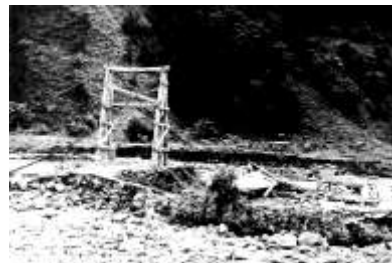
平湯川村上橋流失(岐阜県)

- 実測流量が上位の洪水は比較的近年に発生しており、平成16年(2004年)10月に観測史上最大の流量を観測。(表2.2.1)
- 急流河川特有の洪水流の強大なエネルギーによって、河岸侵食や堤防欠損等の被害が発生している。(写真2.2.1)

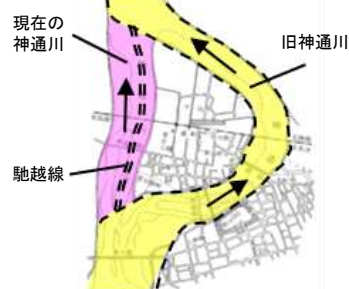
### 馳越線工事[富山県]

洪水を速やかに流下させるため、ほぼ直線で結ぶ流路を新設

- 神通川下流部における本格的な河川改修は明治30年頃から始まり、明治34年(1901年)～明治36年(1903年)の馳越線工事(流路の新設)や、大正7年(1918年)～大正15年(1926年)の河口と東岩瀬港の分離工事などが実施された。(図3.1.1、図3.1.2)
- 昭和44年に一級河川に指定されてからは、三大水衝部をはじめとした急流河川対策や、井田川、熊野川における弱小堤対策を進めてきた。また、近年は神通川本川の富山市市街地部の築堤整備を進めている。

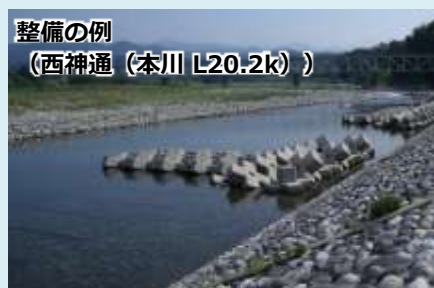
[隠れ場の整備イメージ(図4.2.1)]

- ・サクラマス成魚等が生息可能な、深くて流れの緩い場所（淵）を整備。
- ・ブロック先端に流れを集め、水深が深くなるように整備。
- ・淵には、ブロック等を隙間ができるように設置し、流れを緩やかにするとともにサクラマス成魚や魚類が身を潜めることができる物陰（カバー）を創出。

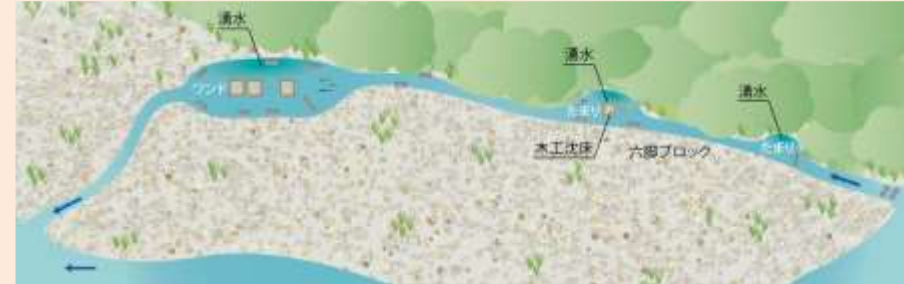
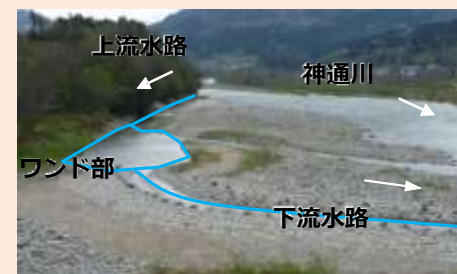
[幼魚の生息場の整備イメージ(図4.2.2)]

- ・流入水路などを活用して、遊泳力が弱いサクラマス幼魚等が生息可能な流れの緩やかな細流環境を整備。
- ・木枠と石を用いた木工沈床を設置し、緩流部や身を隠す物陰（カバー）を創出。
- ・流れを一部拡幅して流速の緩い「ワンド」を造成。また、水際は植生等により水面を覆う物陰を創出。

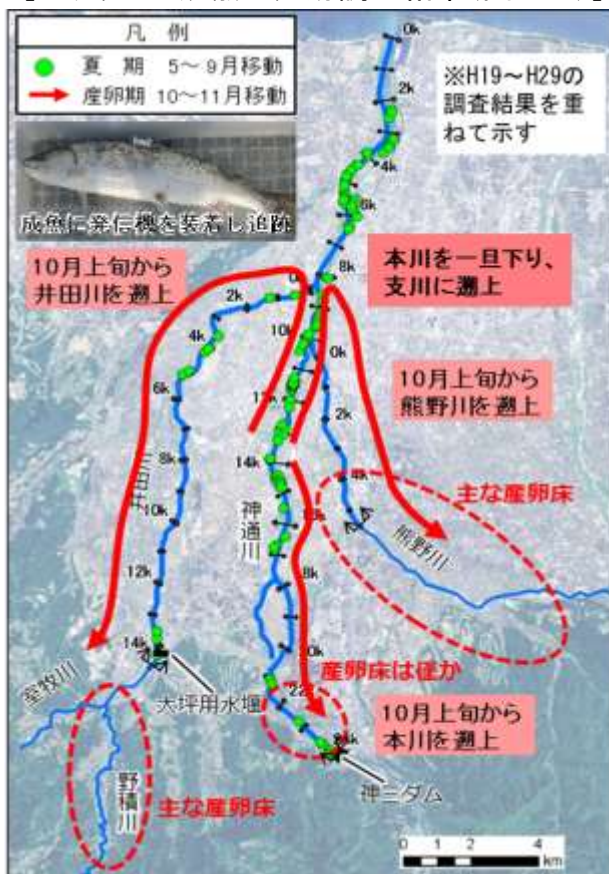
[サクラマス成魚の追跡調査結果(図4.2.3)]

■調査の結果、サクラマス成魚は、夏季は神通川上流部や井田川の下流部を利用し、秋季(産卵期)には支川(井田川、熊野川)の上流へ遡上し、産卵するとの知見が得られた。(図4.2.3)

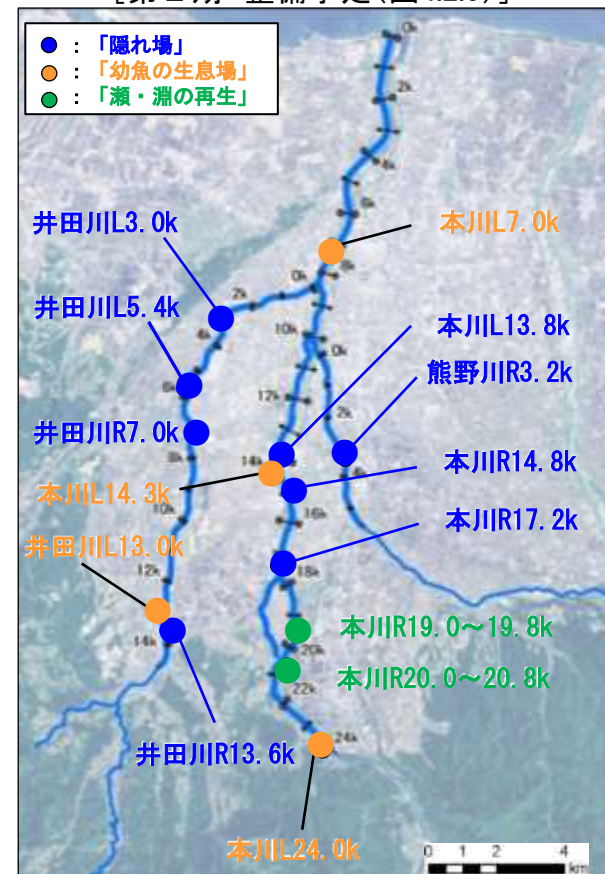
[第Ⅱ期 整備予定(図4.2.5)]

■第Ⅱ期では、第Ⅰ期で得た工法やモニタリング手法等の知見を活用し、これまでの調査の結果よりサクラマスの生息、産卵場所として重要であると考えられた支川を優先して整備を実施する。(図4.2.5)

■整備は、「隠れ場」8箇所、「幼魚の生息場」4箇所、第Ⅱ期からの新たな取り組みである「瀬・淵の再生」2箇所で行う。

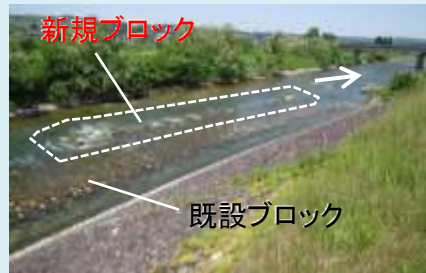
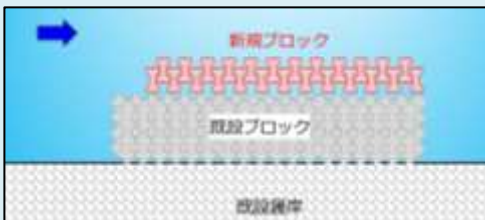
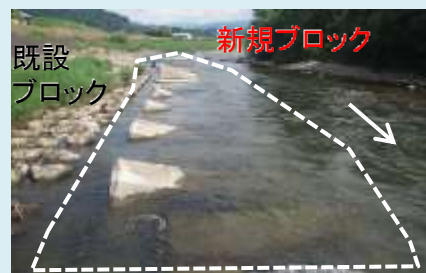
[隠れ場の整備イメージ(井田川R13.6kの例)(図4.3.1)]

- ・サクラマス成魚等が生息可能な、深くて流れの緩い場所(淵)を整備。
- ・水制工の先端に流れを集め、水深が深くなるように整備。
- ・淵には、ブロック等を隙間ができるように設置し、流れを緩やかにするとともにサクラマス成魚や魚類が身を潜めることができる物陰(カバー)を創出。

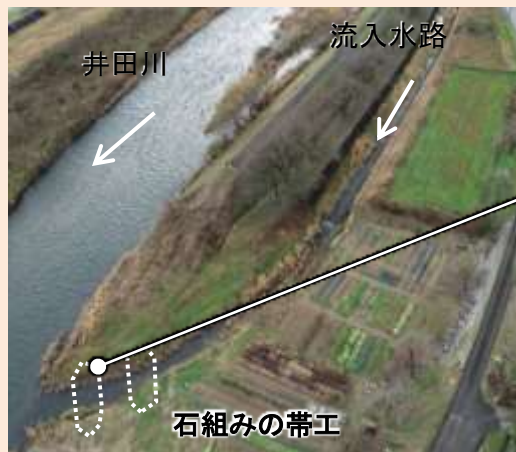
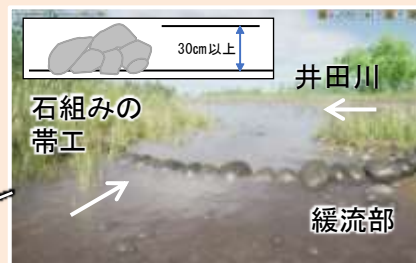
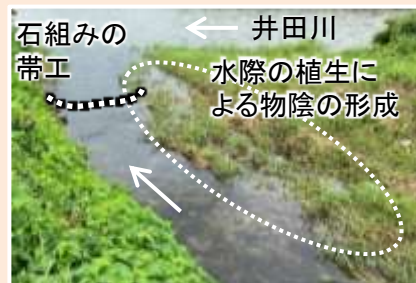
[幼魚の生息場の整備イメージ(井田川L13.0kの例)(図4.3.2)]

- ・流入水路などを活用して、遊泳力が弱いサクラマス幼魚等が生息可能な流れの緩やかな細流環境を整備。
- ・木枠と石を用いた木工沈床を設置し、緩流部や身を隠す物陰(カバー)を創出。
- ・流れを一部拡幅して流速の緩い「ワンド」を造成。また、水際は植生等により水面を覆う物陰を創出。

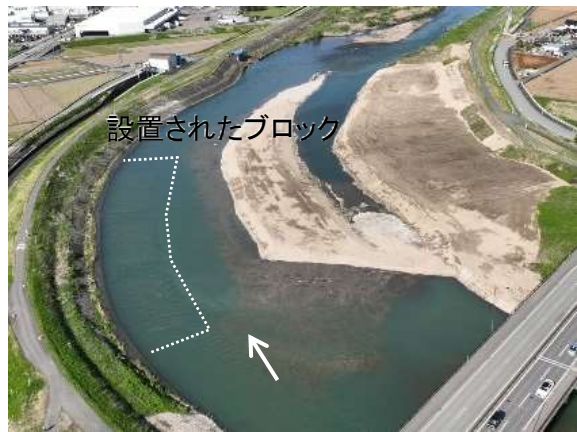
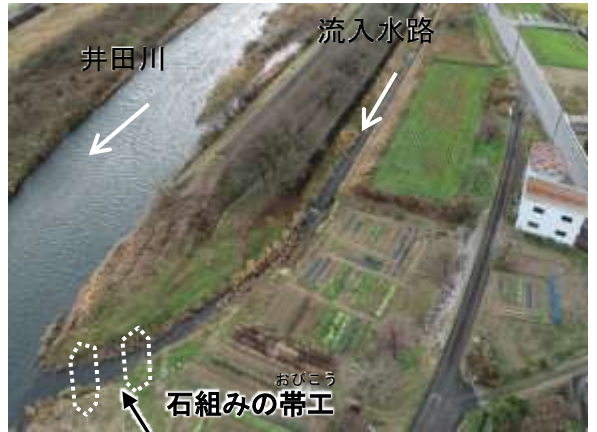
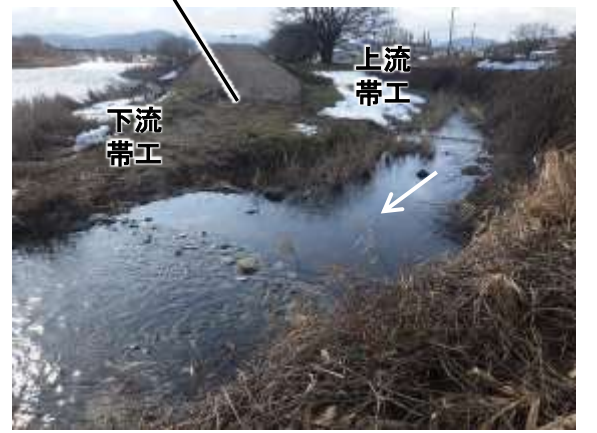
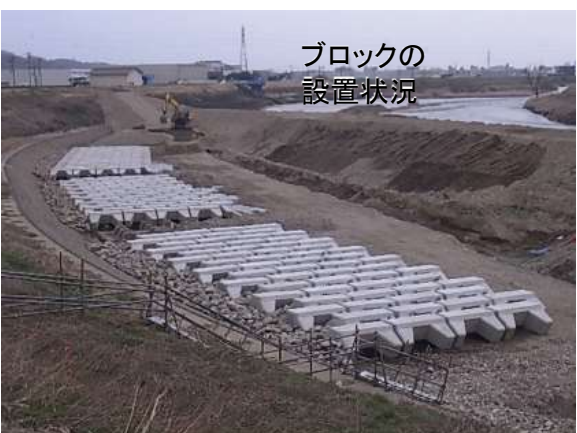
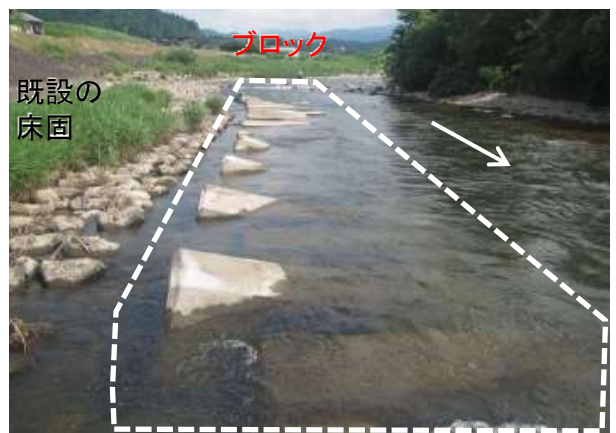
[自然再生事業(第Ⅱ期)の整備状況(写真4.3.1)]

設置されたブロック

ブロックの設置

とこがため  
既設の床固

井田川  
流入水路  
おびこう  
石組みの帯工

- 令和6年度末時点で、概ね計画通り整備・モニタリングを実施しており、一部計画に対しては前倒しとなっている。(表4.3.1)
- 「隠れ場」は井田川L3.0k、井田川L5.4k、井田川R13.6kの3箇所/8箇所で開催を完了している(R29までの計画に対し進捗率37.5%)。
- 「幼魚の生息場」は井田川L13.0kの1箇所/4箇所で開催を完了している(R29までの計画に対し進捗率25%)。
- 「瀬・淵の再生」は、令和14年度以降に着手予定である。

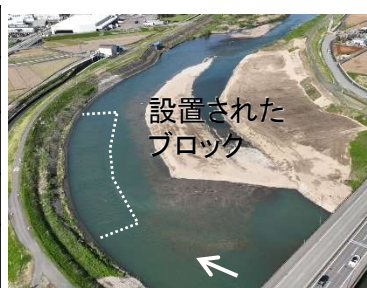
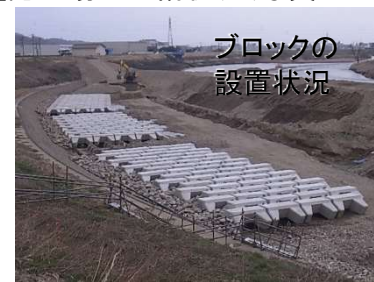
[隠れ場の整備状況(写真4.3.2)]

| 項目 | 隠れ場の条件 |
|---|---|
| 形式 | 水の流れがあり、ブロック等による間隙がある |
| 水温 | ブロック等のものかげにより水温が低く維持される場所をつくる |

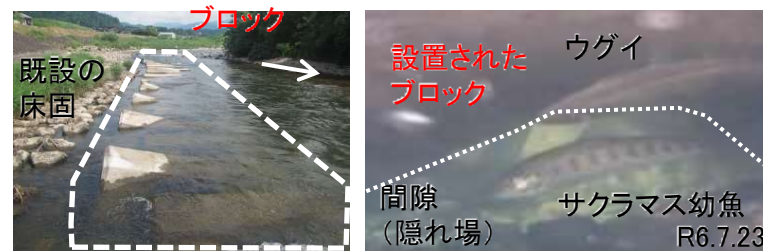
[隠れ場の整備状況(写真4.3.3)]

- 水深: 整備前には水深1.0m程度と浅かったが、ブロック設置により水深1.5m程度の深みが形成された。(図4.3.8)
- 流速: ブロックの設置により流れが穏やかになり、流速0.5m/s以下の環境が形成された。(図4.3.9)
- 形式: ブロックにより形成された間隙をサクラマス幼魚等の魚類が利用する状況を水中ビデオカメラにて確認した。(写真4.3.3)
- 水温: 夏季の数日間を除き、25℃以下を維持していた。(図4.3.10)  
⇒整備により「隠れ場」の条件が整った。サクラマス成魚の目視確認は未だないが、整備後は環境DNAが継続的に確認されている。(図4.3.11)

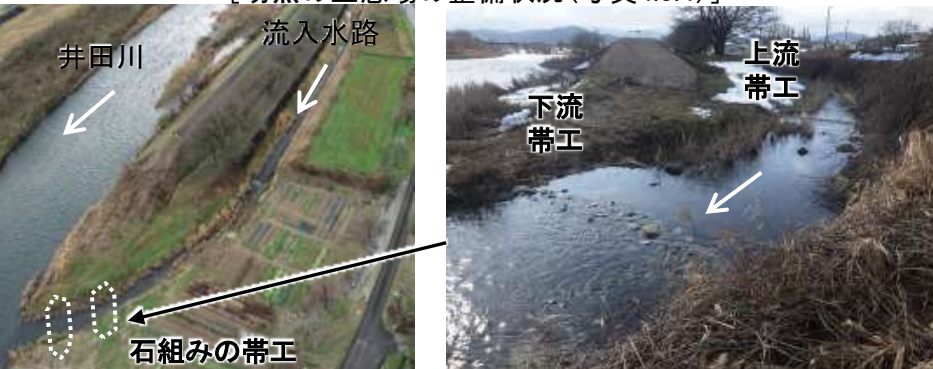
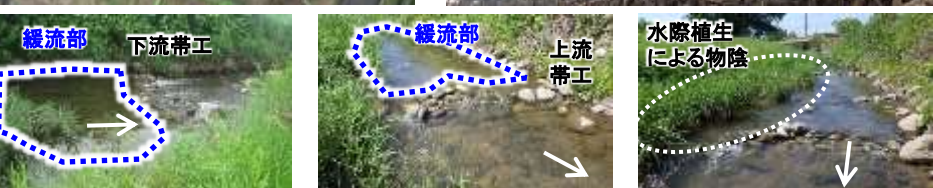
〔幼魚の生息場の整備状況(写真4.3.4)〕

- 流速: 帯工の設置により、緩やかな流れを含む多様な流れが形成され、流速0.7m/s以下の環境が形成され0.2m/s以下の箇所も確認された。(図4.3.12)
  - 形式: 帯工の設置と水際の植物により、緩流域や、サクラマス幼魚等の魚類が身を隠せる場が形成された。(写真4.3.4)
  - 水温: 夏季の数日間を除き、25℃以下を維持していた。(図4.3.13)
- ⇒整備により「幼魚の生息場」の条件が整った。サクラマス幼魚の採捕確認はないものの、環境DNAが継続的に確認されている。(図4.3.15)

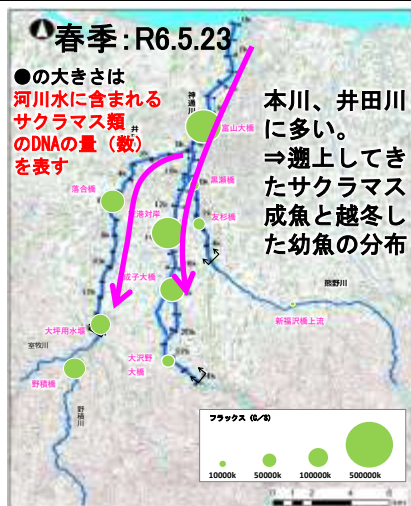
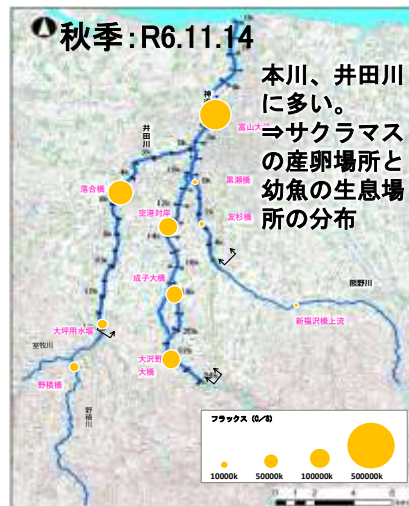
#### [サクラマス類の環境DNA量の季節変化(図5.1.2)]

春季：サクラマス成魚は、神通川中下流、井田川に遡上と推定された。

夏季：遡上したサクラマス成魚は神通川上流に移動して越冬したと推定された。

秋季：神通川本川、井田川で産卵と推定された。

冬季：越冬している幼魚は本川に多いと推定された。

- 指標種であるサクラマス成魚は、従来手法（潜水目視や採捕等）では、偶発的な確認に頼らざるを得なかった。そのため、一定範囲の魚類の生息を推定する新手法として、環境DNA技術を導入することとした。（図5.1.1）
- サクラマス類の環境DNA調査：事業範囲全域のサクラマス成魚・幼魚の分布の季節変化から、遡上、移動、産卵等の場所を推定した。（図5.1.2）

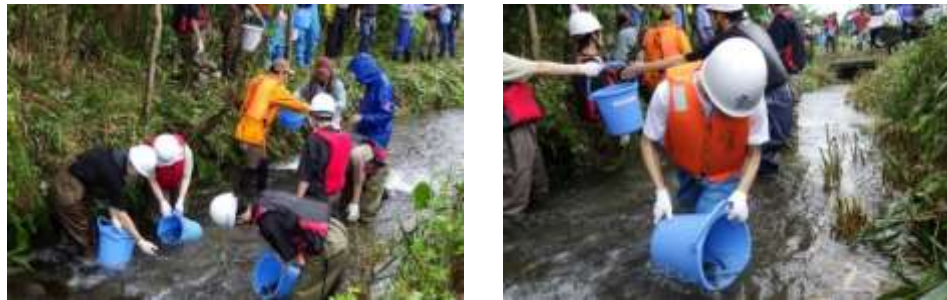
〔石組み工を設置した流路へのサクラマス幼魚の放流（写真6.1）〕

神通川自然再生事業では、地域及び自治体との連携を進めている。石組みによる帯工や水制工を設置し、幼魚の生息場を造成した箇所に、富山県農林水産総合技術センター水産試験場の協力のもと、サクラマス幼魚を放流した（令和6年8月29日）。

石組みによる帯工<sup>おびこう</sup>や水制工<sup>すいせいこう</sup>を設置し、幼魚の生息場を造成した箇所に、富山県農林水産総合技術センター水産試験場の協力のもと、サクラマス幼魚を放流した（令和6年8月29日）。（写真6.1）

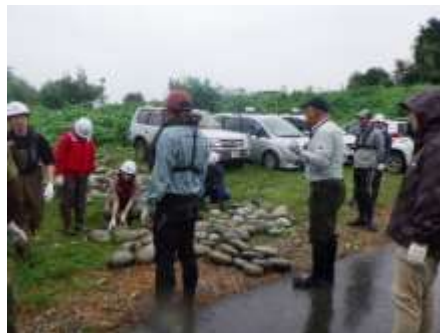
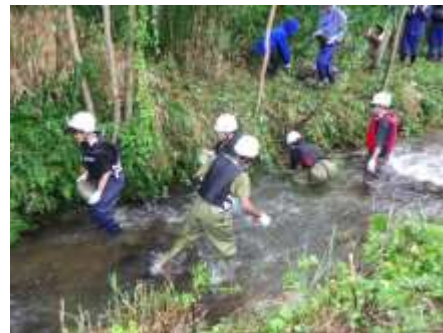
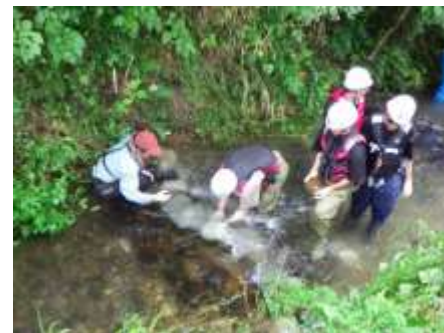
[関係機関との協働による石組み工設置の様子（写真6.4）]

平瀬化し単調な流れとなったままの区間（素掘りの流量調整水路）に多様な流れを形成するために、石組みの帯工を設置する。神通川水系西派川成子地先において、関係機関（大学、漁業協同組合、NPO法人、富山県）と手作りによる石組みの帯工や水制工の設置を実施（令和6年8月29日）。
