### 第3章 現状と課題

## 第1節 洪水等による災害の発生防止又は軽減に関する現状と課題

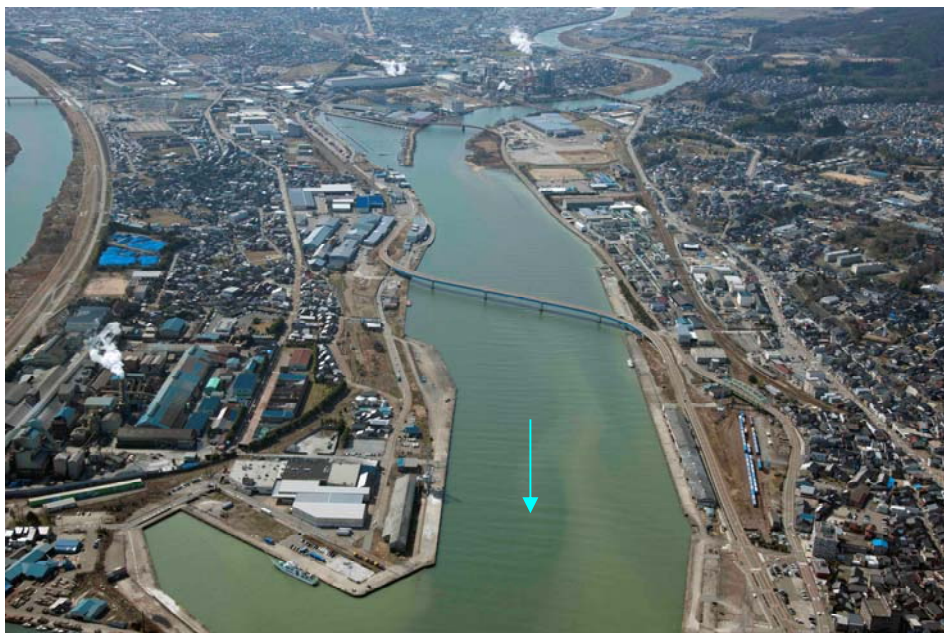
写真 3.1 港湾区域の状況

小矢部川の河口部は河口から城光寺橋<sup>じょうこうじ</sup>区間（0.0k～2.6k）が港湾区域に指定されています。

この区域は堤防が未整備であるため、洪水等による浸水のおそれがあります。

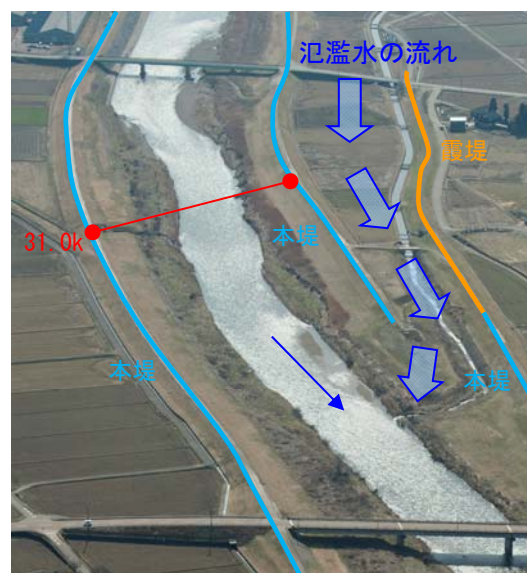
写真 3.2 左岸 31.0km 付近の霞堤

小矢部川では、左岸 31.0km に霞堤があり、その機能が発揮されるよう、適切に管理していく必要があります。

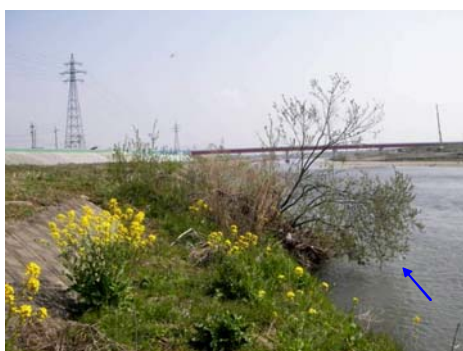
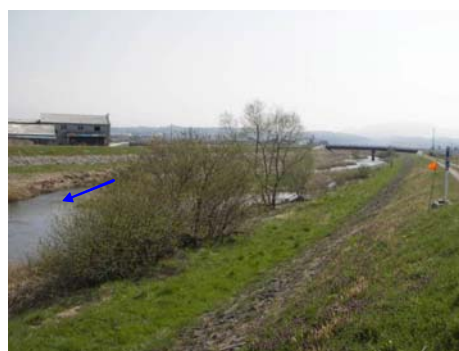
写真 3.3 河道内樹木の繁茂

河床高が低下すると、洗掘により堤防や護岸などの河川構造物が不安定となって崩壊する可能性があり、一方で土砂堆積による河床の上昇や河道内の樹林化の進行は、流下能力に不足を生じさせ、洪水流下の阻害となるおそれがあります。

このようなことから、今後も引き続き、河道内において河床の変化や樹木の繁茂状況を適切に把握・管理していく必要があります。

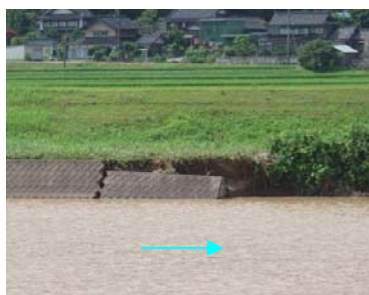
写真 3.4 護岸の崩壊状況

また、護岸は所要の機能が発揮されなかった場合、低水路の河岸が侵食され、堤防の安全性低下につながるおそれがあります。そのため、所要の機能を発揮できるように適切に維持管理を行う必要があります。
