# 常願寺川・神通川・庄川及び小矢部川 流域治水協議会 資料

## 森林整備・治山対策の概要

# 豪雨災害の激甚化を踏まえた森林整備・保全の実施状況等について

林野庁

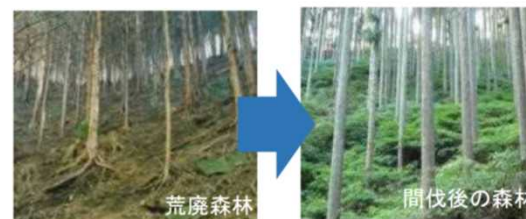
間伐の実施で森林土壌の孔隙量が保持

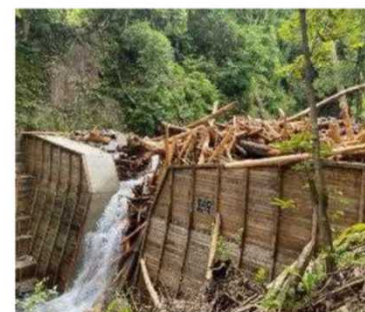
流木捕捉式治山ダムが流木を捕捉した事例【熊本県球磨村】

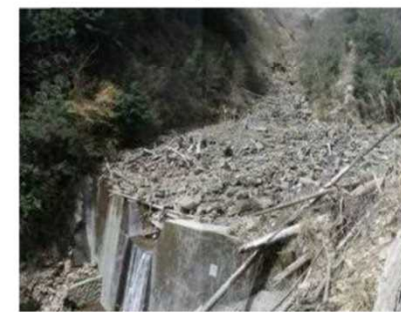
治山ダムが山腹崩壊と土砂流出を軽減した事例【大分県日田市】

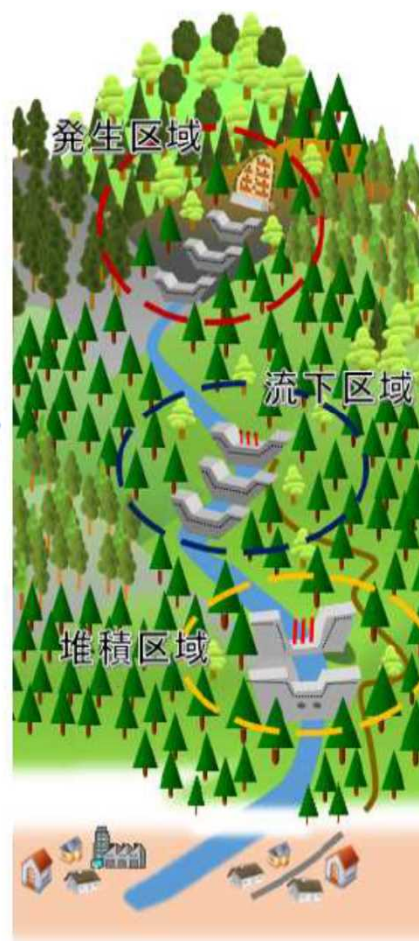
- 保安林の適正な配備
- 間伐等による根系等の発達促進
- 土留工等による表面侵食の防止等

流木化する可能性の高い立木

- 流木化する可能性の高い立木の伐採による下流域の被害拡大の抑制
- 流木捕捉式治山ダムの設置等による効果的な流木の捕捉 等

流木捕捉式治山ダム

- 森林を緩衝林として機能させることによる堆砂の促進や流木の捕捉
- 治山ダムの設置等による溪床の安定や流木の流出拡大防止 等

緩衝林として機能した森林
