【通行止め情報(第6報)】 国道41号(富山市片掛地区)

○道路下の法面が崩落したため、国道41号(富山市片掛地区)にて通行止めを実施しています。

3. 被災規模 幅:約20m、斜面長さ:約40m

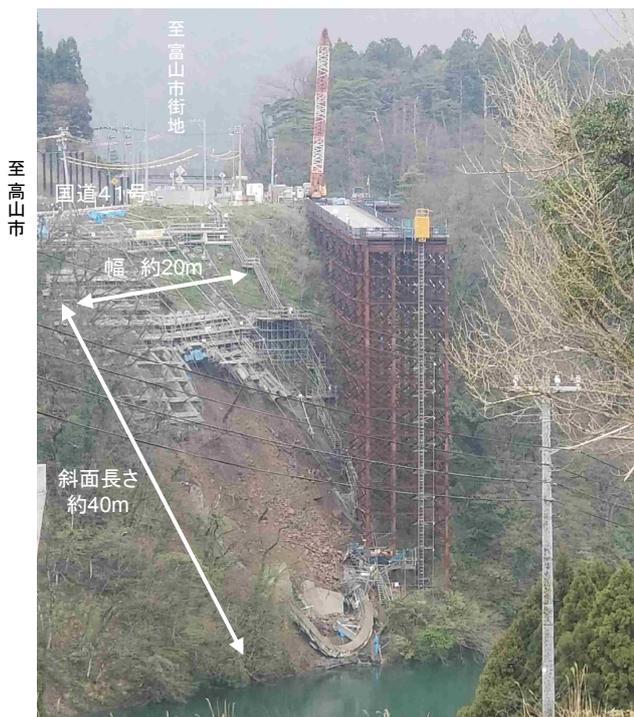
● 被災状況

対岸より全景写真(➡撮影方向)

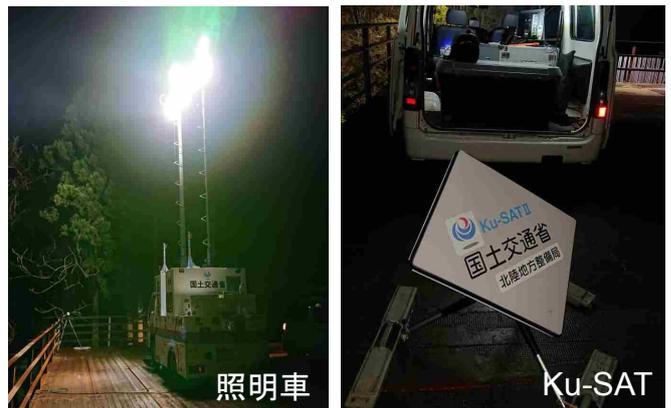
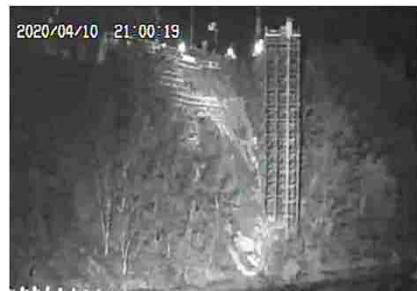
● 照明車、Ku-SAT(衛星小型画像伝送装置)を配備

夜間監視画像

- ・夜間の監視体制を確保するため、照明車1台、Ku-SAT(衛星小型画像伝送装置)を配備
- ・路面変状監視用の伸縮計(3箇所)設置完了
- ・地盤変状計測用のボーリング(深さ20m×2箇所)1箇所の掘進が完了し、地盤変状計測機器(1箇所)の設置完了。(1箇所目の観測開始)
- ・2箇所目のボーリング掘進作業は、引き続き、継続。

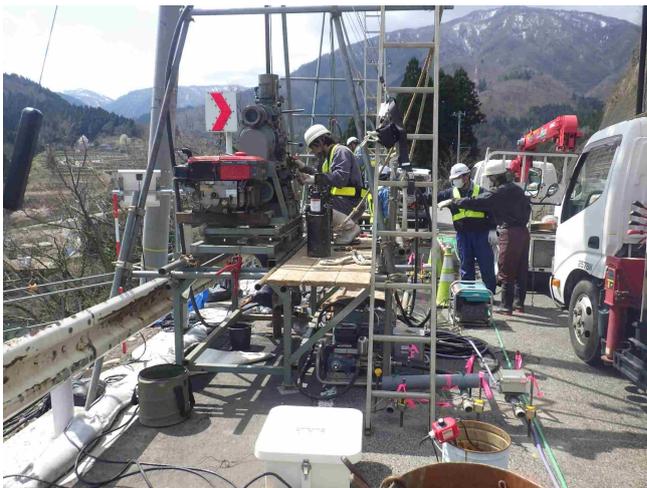
● 地盤変状計測用のボーリング(深さ20m×2箇所)
→ 1箇所の掘進が完了し、2箇所目の掘進作業中

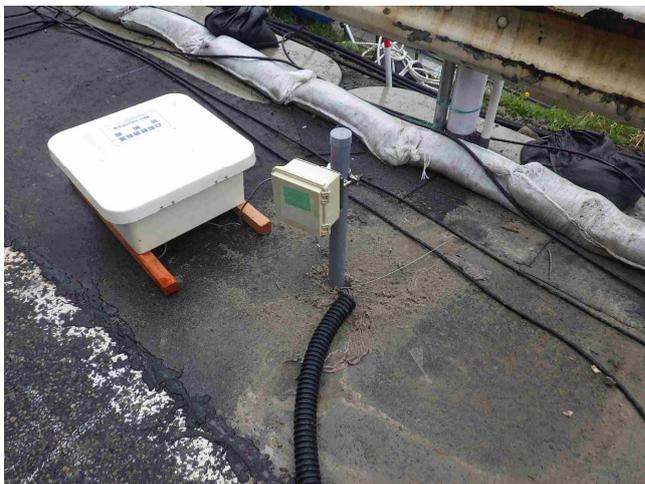
● 地盤変状計測機器(1箇所)設置完了

- ・地盤変状計測機器の設置完了後、引き続き、対策を検討。
