# 常願寺川護岸擁壁倒壊箇所への 応急復旧盛土に着手しました ～立山町岩嶺寺地先～

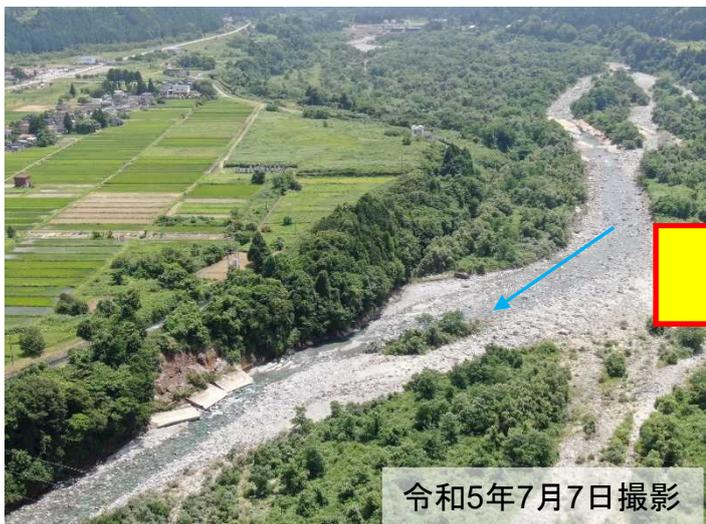
令和5年7月7日撮影

7月6日に確認された常願寺川右岸19.4k付近(立山町岩嶺寺地先)の護岸擁壁の倒壊について、7月11日より工事用道路の整備を進めてきましたが、倒壊箇所へのアクセスルートが確保され、7月23日より被災後の法面崩壊対策のための盛土作業に着手しました。
