河川の安全利用点検を行い、危険箇所は応急措置を行いました！ ～常願寺川、神通川、庄川及び小矢部川において～

富山河川国道事務所では、安心して河川に接することの出来る施設整備を目指しています。利用が増えるゴールデンウィークの連休前に大勢の人が集まる場所を中心に安全利用点検を実施しましたので、その結果をご報告します。

様式-2 措置状況写真

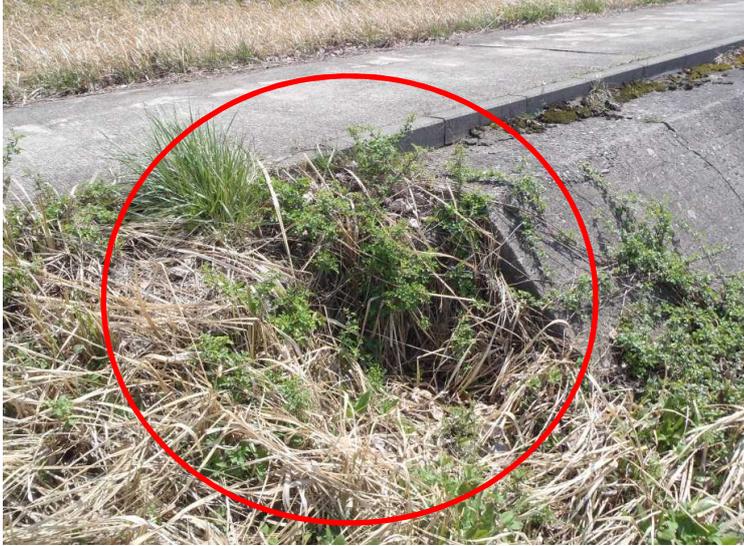
措置前

河川名	常願寺川
事務所名	富山河川国道事務所
地先名	富山市水橋常願寺地先

区域番号	左右岸	距離標	点検実施日	対象施設
②	右岸	6k800~9k300	H25.4.15	通路・階段他

実施状況 河川管理者が通路・階段の通行上の支障の有無等の点検を実施。
通路の法面に陥没等の損傷があった。

- 常願寺川 右岸 富山市水橋常願寺地先の通路・階段
 - ・内容：通路の法面に陥没箇所があり危険でした。
 - ・対策：砂を充填し、補修しました。
- 常願寺川 左岸 富山市西番地先の遊歩道
 - ・内容：遊歩道脇の雑木の枝が張り出しており危険でした。
 - ・対策：張り出していた枝を伐採し、除去しました。

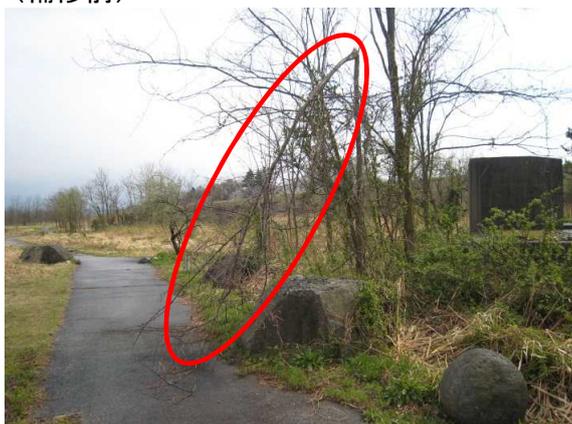
(補修前)

河川名	常願寺川
事務所名	富山河川国道事務所
地先名	富山市西番地先

区域番号	左右岸	距離標	措置実施日(予定)	対象施設
⑥	左岸	13.5k~14.7k	H25.4.11	遊歩道

措置状況 遊歩道脇の雑木の枝が冬期間の積雪により折れ、遊歩道部に張り出している箇所を一箇所発見したため、張り出している枝を伐採し除去した。

遊歩道に折れた枝が張り出している状況
