■ 気象概要

■ 出水概要

平成25年8月23日 小矢部川水系小矢部川(石動水位観測所)

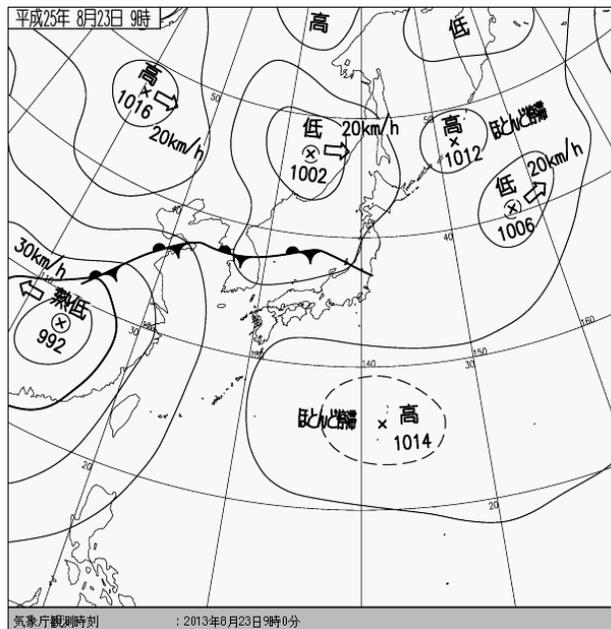
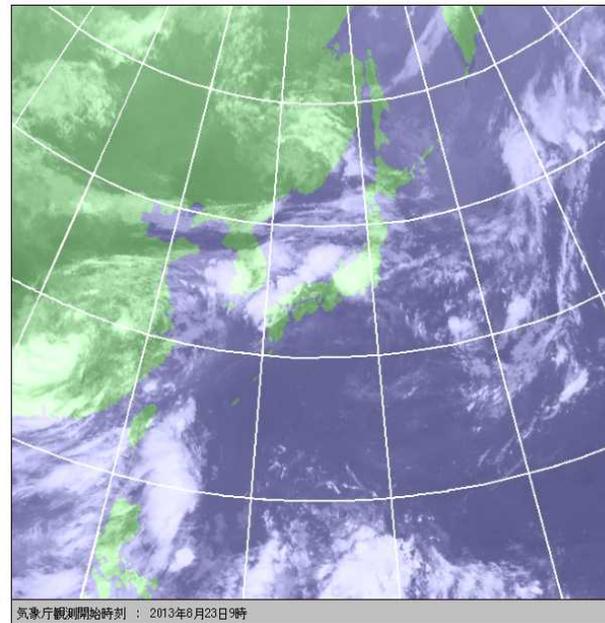
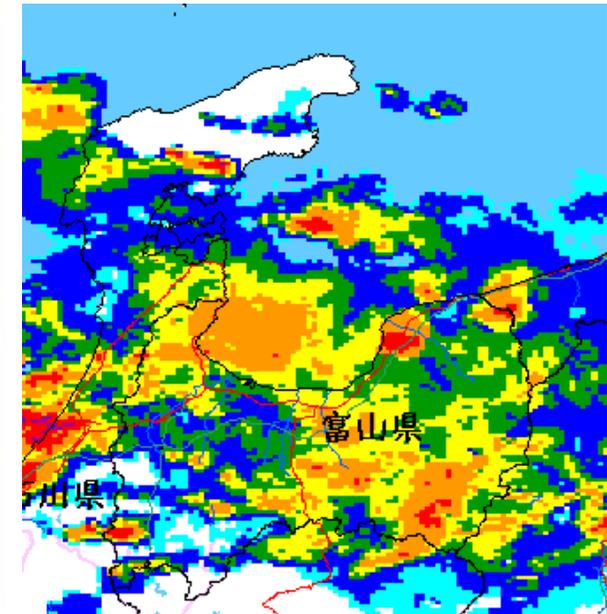
8月23日9時

平成25年8月23日、日本海に前線が停滞し、この前線に向かって暖かく湿った空気が流れ込んだため大気の状態が非常に不安定となり、同日未明より北陸地方を中心に強い雨が降り続けた。

■ 天気図・衛星画像・レーダー雨量

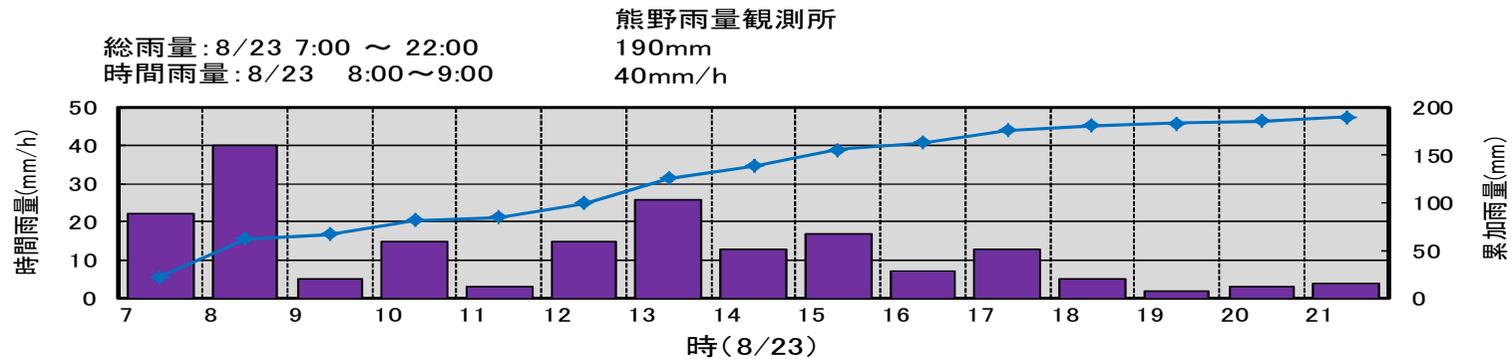
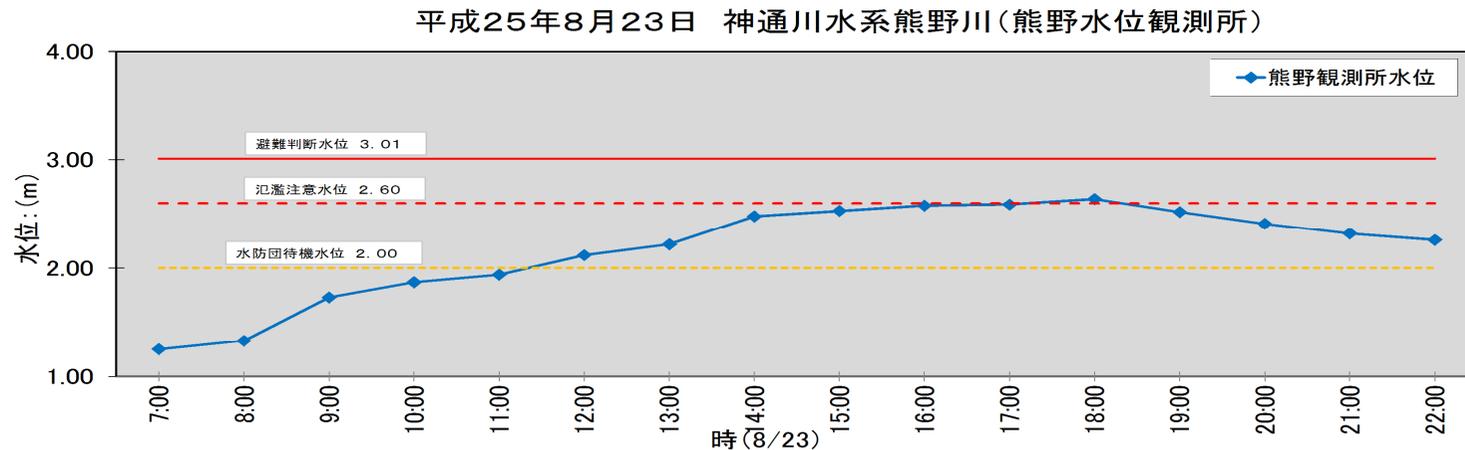
熊野(神通川水系)で降り始めの午前7時から午後10時までの累計雨量が190.0mm(23日22時現在)

熊野川(熊野橋)で、はん濫注意水位2.60mを超える2.64m

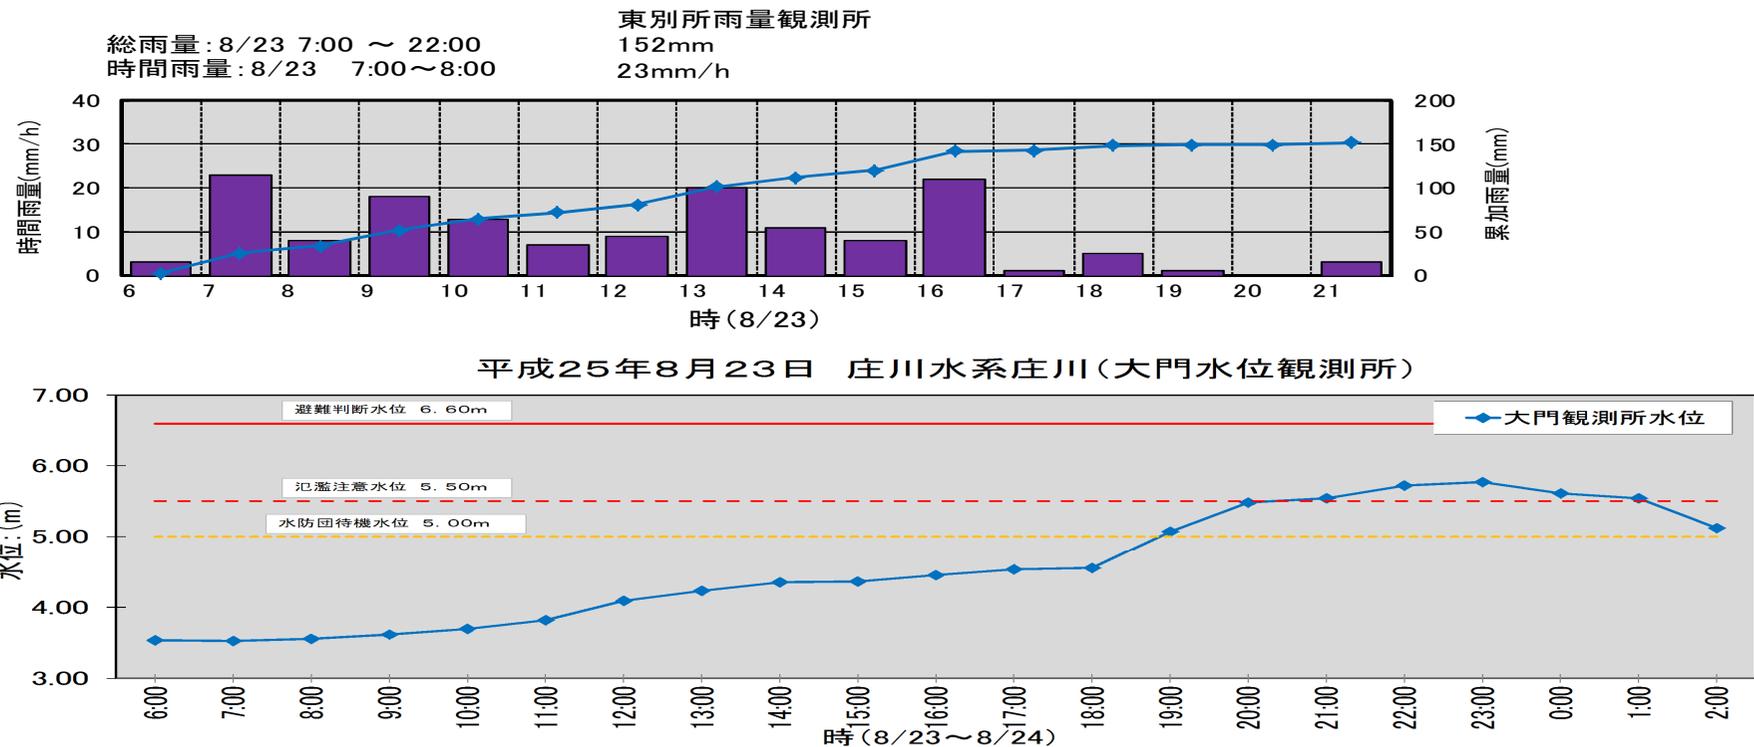
東別所(庄川水系)で降り始めの午前7時から午後10時までの累計雨量が152.0mm(23日22時現在)

庄川(大門)ではん濫注意水位5.50mを超える5.77m、庄川(小牧ダム)では水防団待機流量600m³/sを超える774m³/s

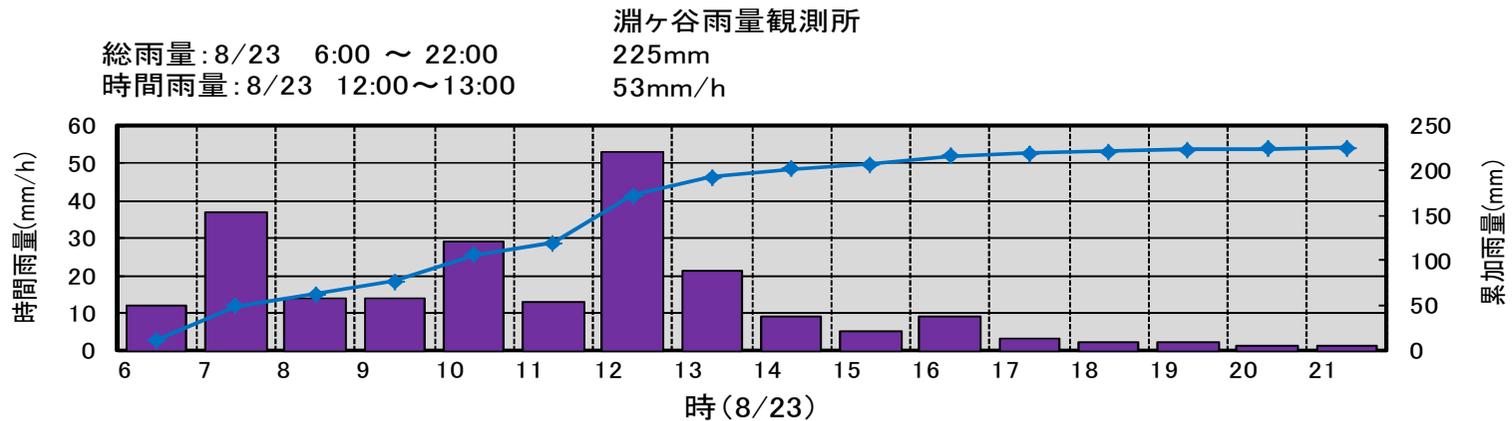
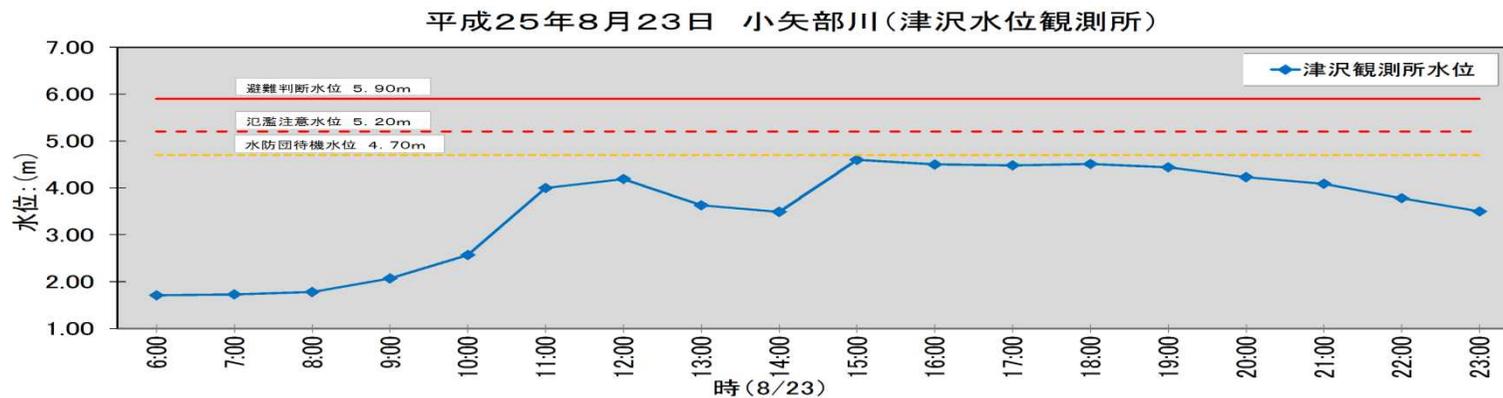
淵ヶ谷(小矢部川水系)で降り始めの午前6時から午後10時までの累計雨量が225.0mm(23日22時現在)に達した。

小矢部川(石動)ではん濫注意水位2.50mを超える2.76m、小矢部川(長江)ではん濫注意水位5.80mを超える7.06m

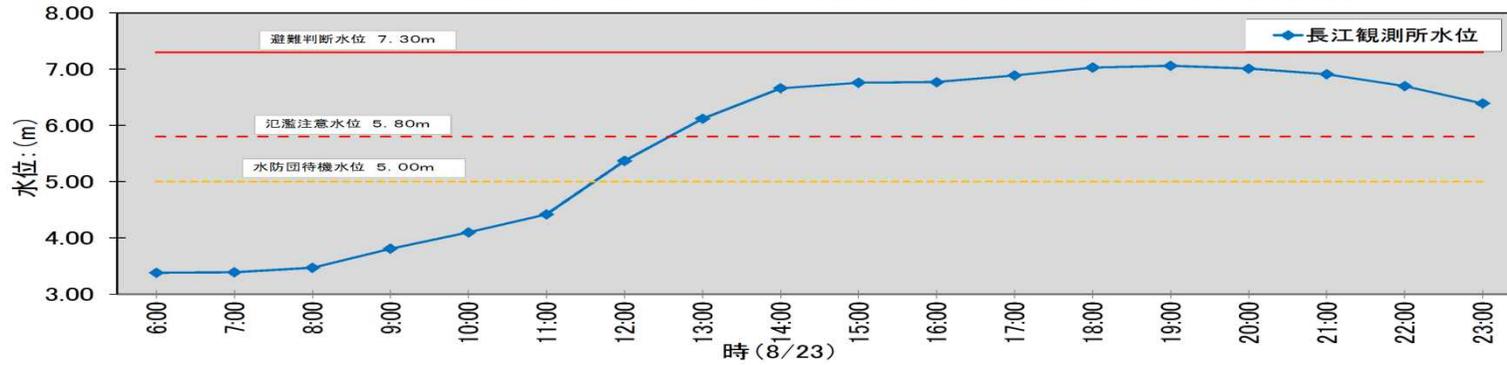
平成25年8月23日 小矢部川水系小矢部川(長江水位観測所)

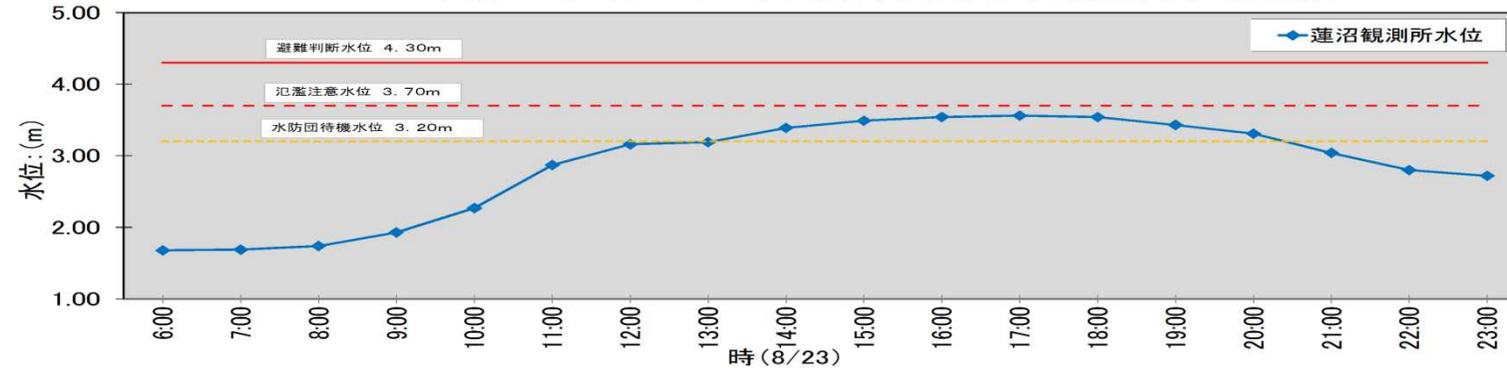
平成25年8月23日 小矢部川水系渋江川(蓮沼水位観測所)
