令和4年8月3日～4日前線による荒川の 出水状況(速報)

令和4年9月16日
国土交通省 北陸地方整備局
羽越河川国道事務所

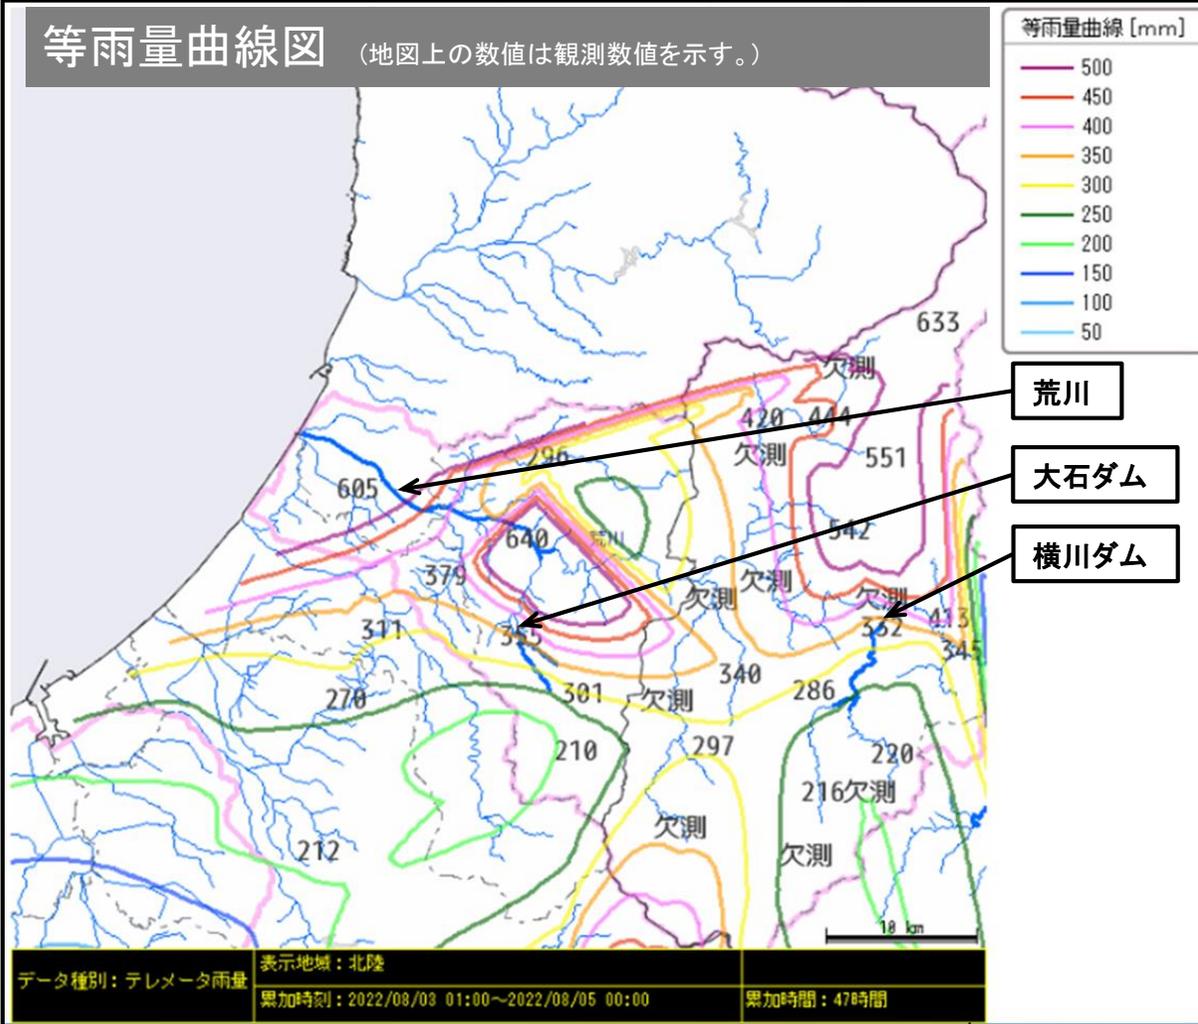
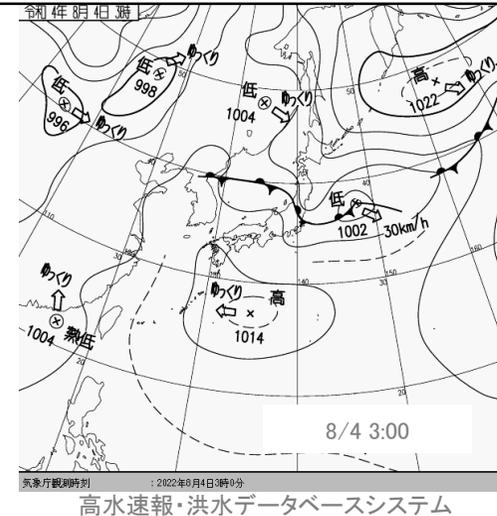
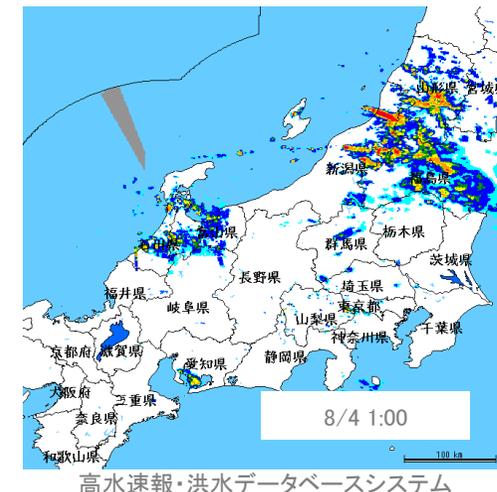
等雨量曲線図 (地図上の数値は観測数値を示す。)

8月3日から4日朝にかけて、東北地方から北陸地方に停滞した前線による線状降水帯の活動が活発となり、断続的に非常に激しい雨が降り大雨となりました。荒川流域では、3日朝から全域において激しい雨が降り続き、新潟県岩船地域及び山形県西置賜地域では、大雨特別警報が発表されました。

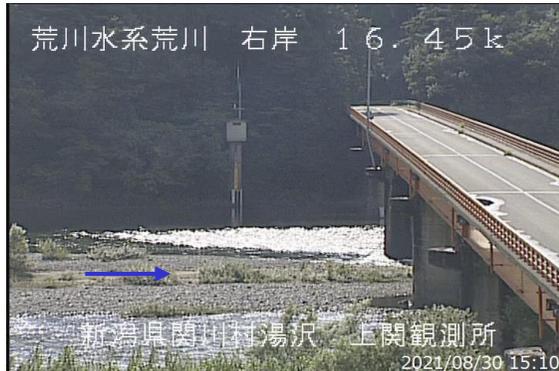
上関水位観測所 平常時

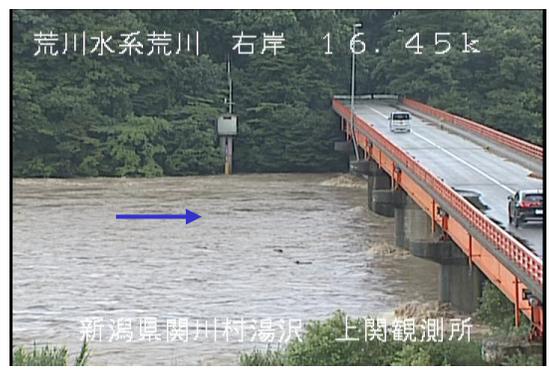
上関水位観測所 3日18時00分

観測史上第1位

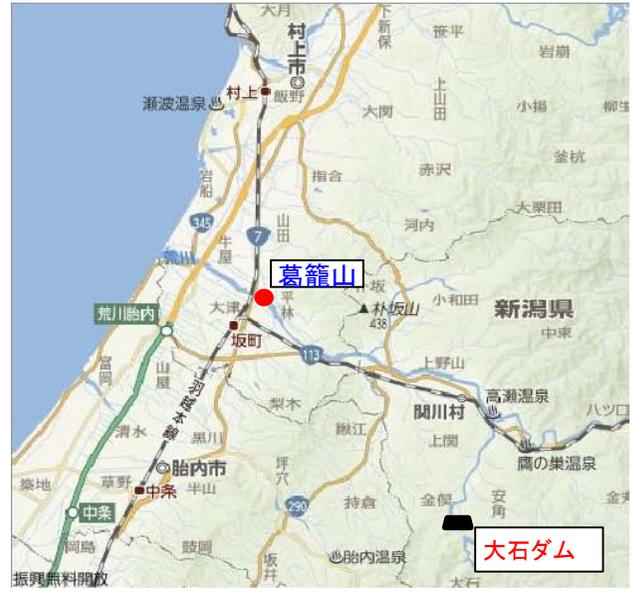
令和4年8月3日～4日 葛籠山水位観測所における水位状況

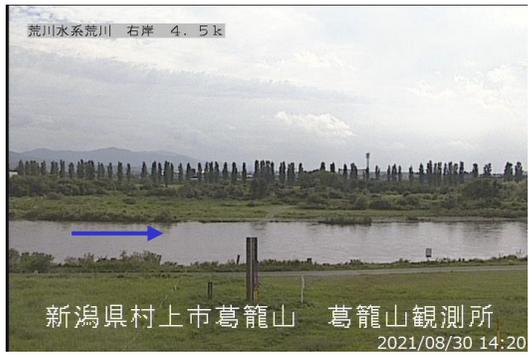
葛籠山水位観測所 平常時

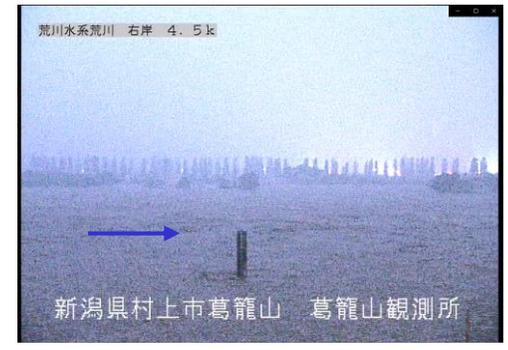
葛籠山水位観測所 4日3時00分

観測史上第1位
(氾濫危険水位まであと2cm)

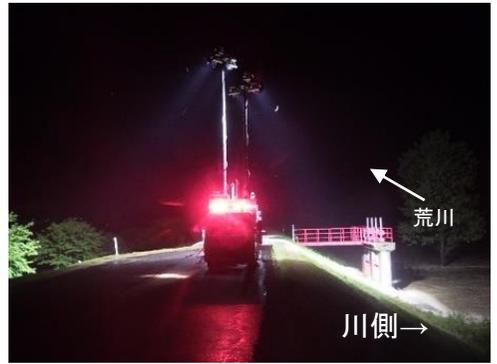
8/3 L2.5k 鳥屋排水樋管 排水状況

- 排水作業
- 関川村高田地先 高田排水樋管 排水ポンプ車3台
 - 村上市鳥屋地先 鳥屋排水樋管 排水ポンプ車1台
 - 村上市海老江地先 乙大日川樋門 排水ポンプ車3台

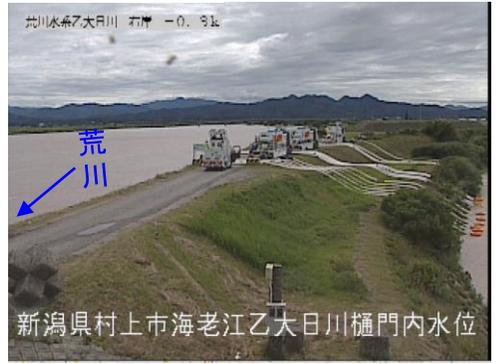
8/4 L0k 乙大日川排水樋管 排水状況

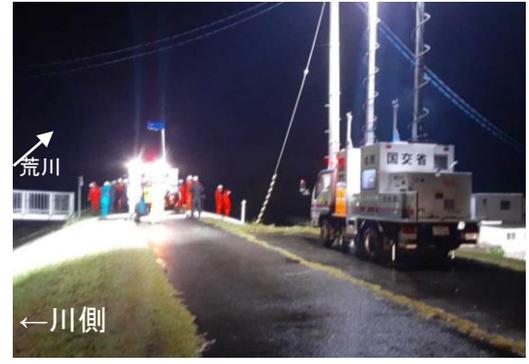
8/4 R11.75k 高田排水樋管 排水状況

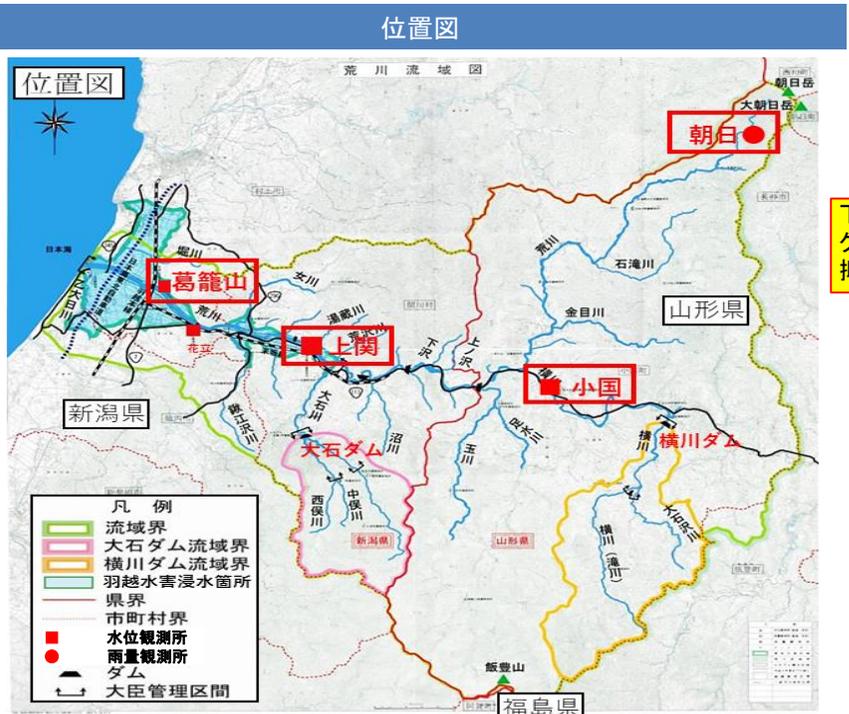
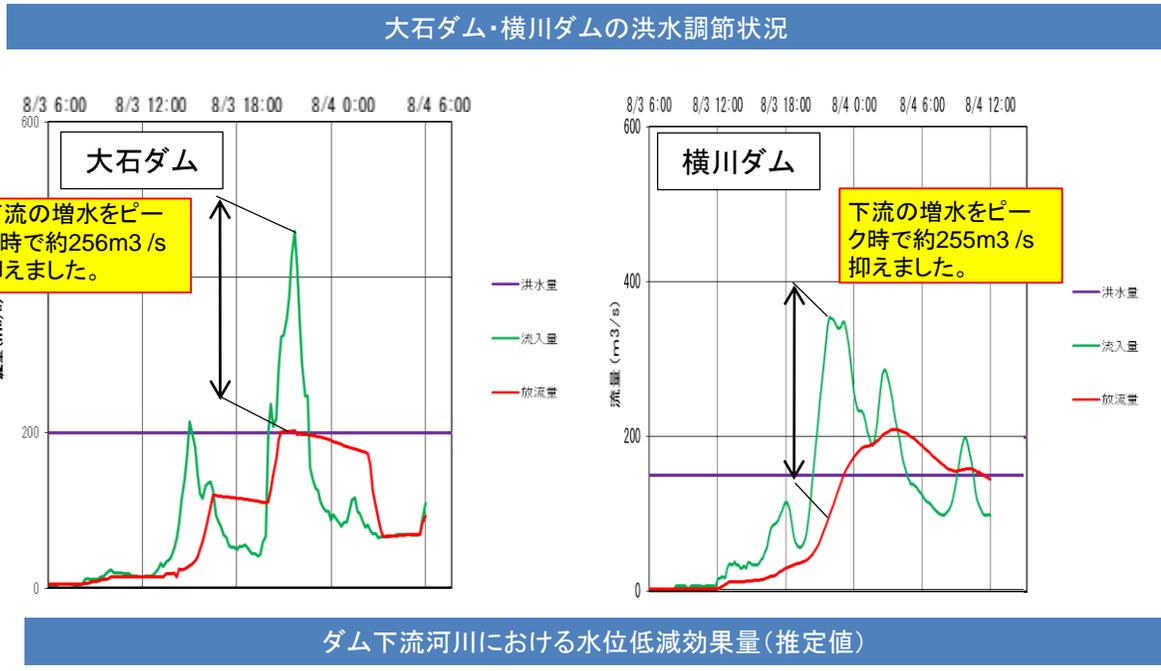
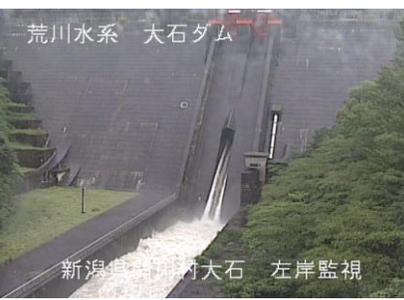
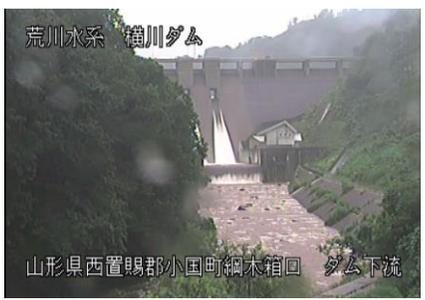
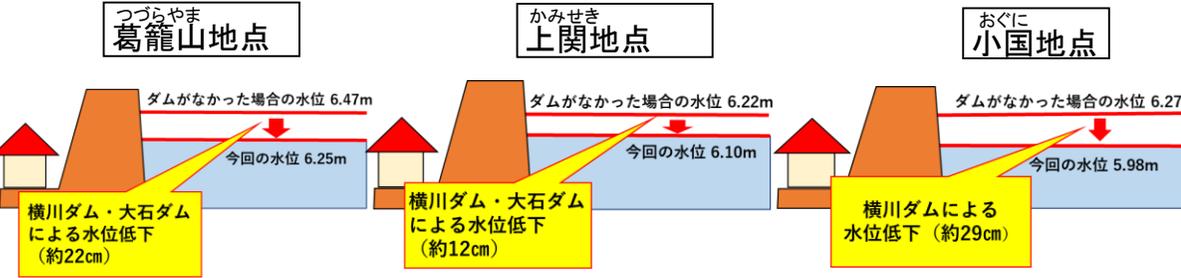
- 荒川流域の朝日雨量観測所では最大24時間累加雨量が633mmを記録し、葛籠山水位観測所において避難判断水位を超過しました。
- 大石ダムでは最大流入量約459m³/sの内、約256m³/sを貯留する洪水調節を行いました。
- 横川ダムでは最大流入量約353m³/sの内、約255m³/sを貯留する洪水調節を行いました。
- 大石ダムと横川ダムの洪水調節により、葛籠山水位観測所の最高水位を約22cm低下、上関水位観測所の最高水位を約12cm低下、横川ダムの洪水調節により、小国水位観測所の最高水位を約29cm低下させたことが推定されます。

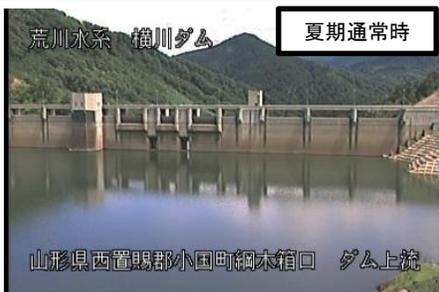
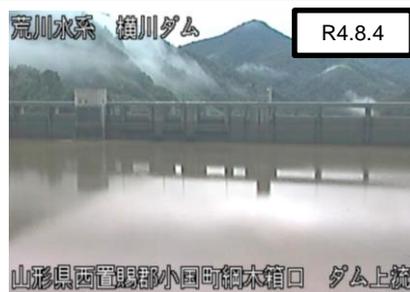
横川ダムの貯留状況

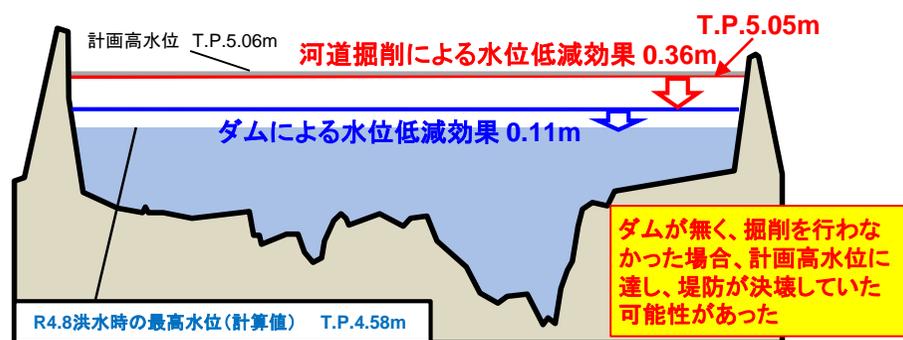
荒川1.0k 横断面図

- 荒川流域では、朝日雨量観測所において累加雨量が633mm (8/3~4日:最大24時間累加雨量)を記録し、葛籠山水位観測所において避難判断水位を超過しました。
- 大石ダムや横川ダムにおける洪水調節、荒川下流域での河道掘削、樹木伐採の実施により、今回の出水では、^{とりや}村上市鳥屋地先(荒川 左岸1.0k)で、ダムがなかった場合と比較し水位を約11cm低下、河道掘削をしなかった場合と比較し水位を約36cm低下させることができました。
- R4.8の大雨は、2日間雨量では、既往降雨量で第2位を記録し、S41.7月と同等規模の大雨となりましたが、洪水調節施設や堤防整備、河道掘削などの効果により浸水被害は生じませんでした。
