金沢河川国道事務所管内における昨冬の直轄国道除雪について

三角 健太郎*1
以倉 直隆*2

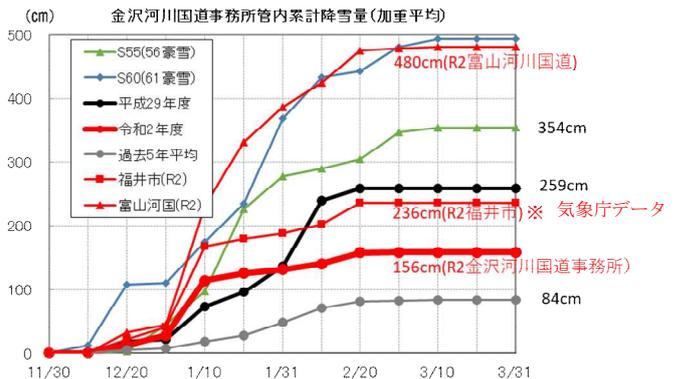
図-1 金沢河川国道事務所管内の降雪状況

金沢河川国道事務所の降雪状況を年度別に比較したものを図-1に示す。

金沢河川国道事務所、富山河川国道事務所の値は北陸地方整備局が設置しているテレメータの値であり、路線延長に応じた加重平均¹。福井県については気象庁のホームページに記載されている福井市1地点の値である。

金沢河川国道事務所管内の昨冬の累計降雪は過去5年平均の約1.9倍、昨冬福井市の約0.7倍、昨冬富山河川国道管内の0.3倍程度、近年の豪雪年である平成29年度の約0.7倍程度であった。

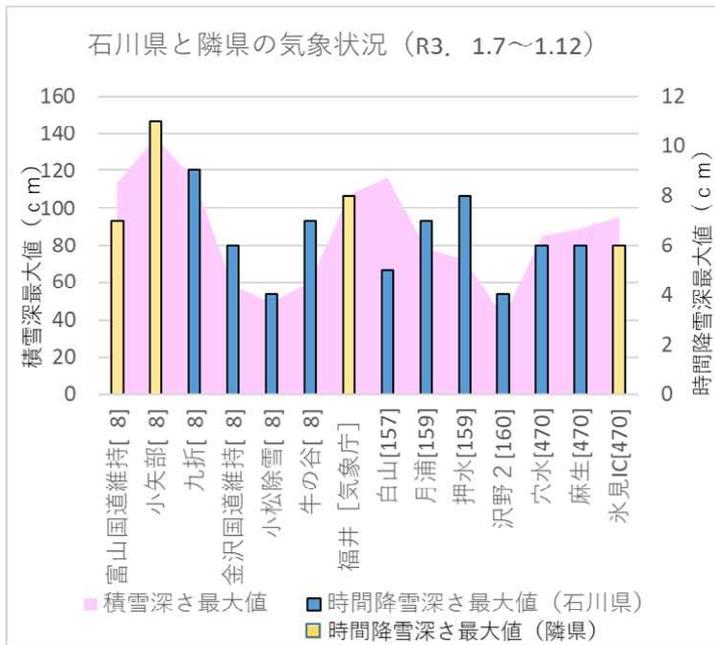
図-2 大雪の旬間の降雪状況比較

昨年度、最も大雪となった1月7日から12日における最大積雪深、最大時間降雪深の値を図-2に示す

富山県境の山間部(九折)、及び福井県境の山間部(牛ノ谷)では他県との時間降雪深、積雪深の差は小さい

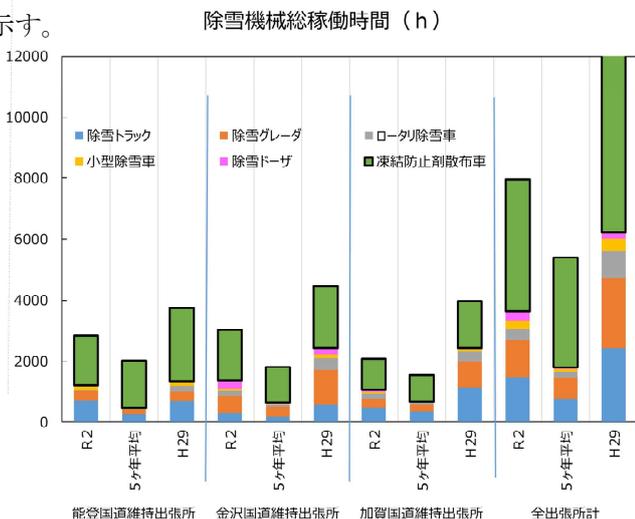
図-3 金沢河川国道事務所保有除雪機械の稼働状況

昨冬の金沢河川国道事務所保有除雪機械の稼働状況の集計を過去5カ年平均、平成29年度と比較して図-3に示す。

昨冬の稼働時間は過去5カ年に比べ、1.5倍、平成29年度にくらべ0.7倍程度であった。

少雪年ほど凍結防止剤散布車の稼働が多くなる傾向がある。

凍結防止剤散布車稼働の、全機械稼働との比は、過去5カ年では66%、平成29年度では49%、昨冬は54%であり、昨冬は豪雪年の機械稼働傾向が見受けられる

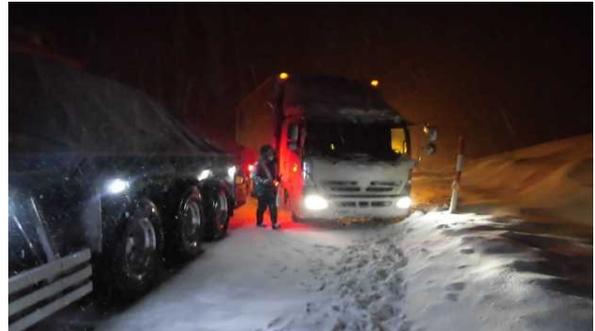
写真-1 登坂不能車両の状況

1月8日0時55分に津幡町坂戸地先で4台の登坂不能車が発生した。

除雪グレーダでの牽引や、路上でのチェーン装着により登坂不能車は排除された。併せて、同日4時30分から6時30分の間にチェーン装着指導が行われている。

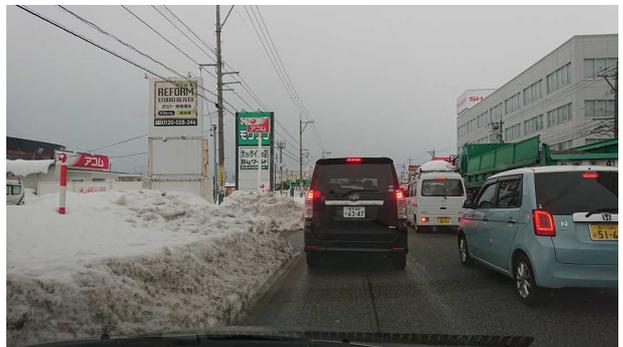
写真-2 市街地の幅員減少

多車線かつ堆雪余裕幅の少ない市街地では、ダンプトラックの手配困難に起因する運搬排雪の遅れ等により走行車線へ堆雪がはみだし、車両の通行に影響を与えた。

消雪パイプ区間では、路肩部まで十分な消雪水が行き届かず、幅員の減少を生じさせた。(写真-2)

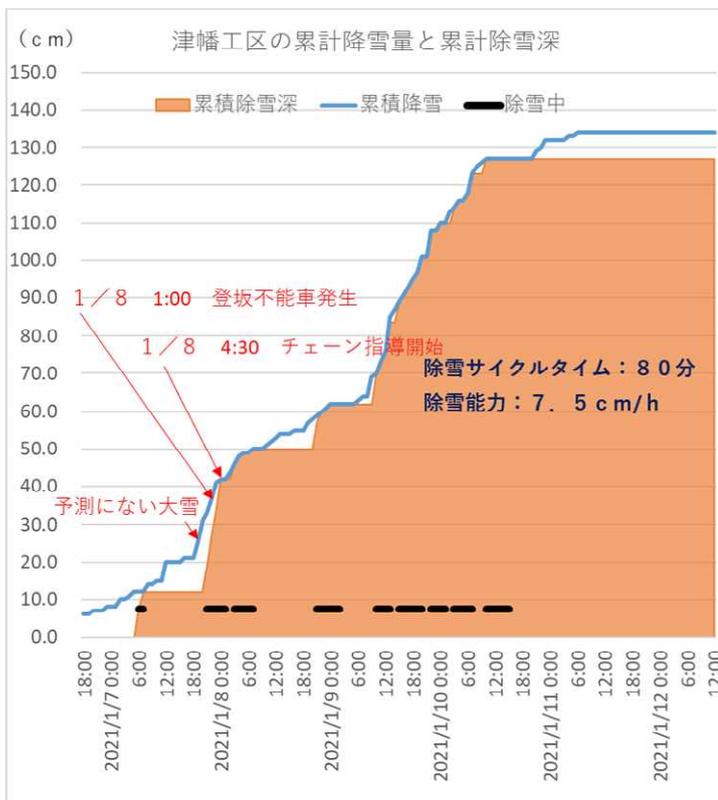
図一４ 山間部の一次除雪状況(R3. 1.7~1.12)

図一４は国道８号の山間部（津幡町内）、図一５は国道８号の市街地（金沢市内）の１月７日から１２日の累積降雪量と累積一次除雪量を示したグラフである。

累積降雪量（ブルー折れ線グラフ）は時間降雪量を積み上げた値。累積除雪量（オレンジ面グラフ）は表一３に示す計算により一次除雪機械の除雪量を算出した値。それぞれ単位が（cm）に揃えられている。

除雪中（黒い水平直線）が記載されている時間は、除雪車が出勤していたことを示している。

図一４の地区においては、期間中ほぼ降雪量約7～8cmごとに適時除雪車が出勤し、降雪に追従した除雪を行っていた。（累積降雪の折れ線の内側を累積除雪量の面グラフが塗りつぶしている状況）しかし、1月7日の午後、予測にない大雪があり、除雪が降雪に追従できていない。（白く塗り残しが生じている部分）この後、1

月8日1：00頃登坂不能車が発生している。

一次除雪出勤に際しては、気象状況と予測を常に把握し、臨機に対応する必要があるが、昨冬の実績より考察される目安として、除雪能力を超える累積降雪までに出動することが望ましい。（塗り残しが生じない出勤）

$\text{除雪対象降雪深 } 10 \text{ cm} \div \text{除雪サイクルタイム } 2 \text{ h} = 5 \text{ cm}$
の累積降雪で出勤。このためには、累積降雪深さ3cm程度で出勤要否を決断するべきと考えられる。

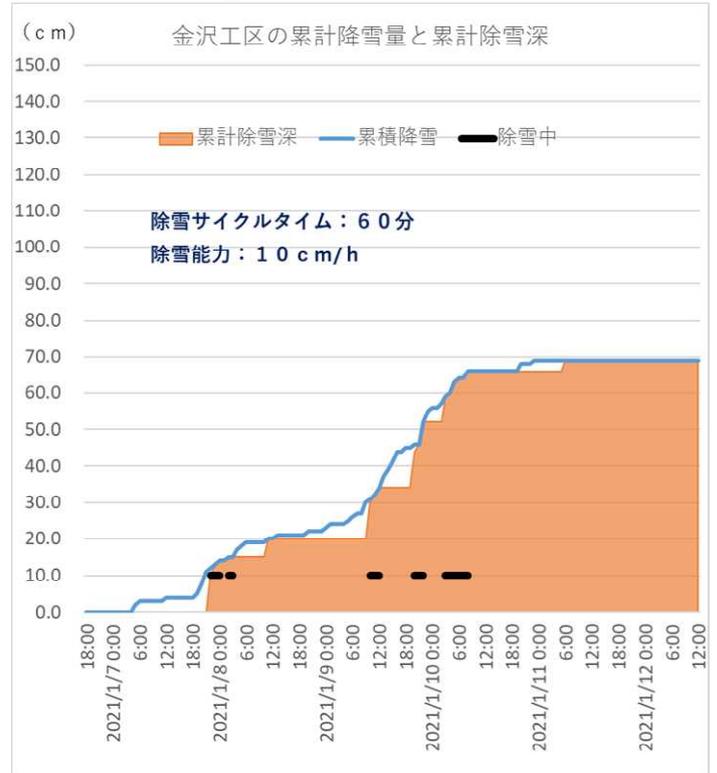
図一５ 市街地の一次除雪状況(R3. 1.7~1.12)

図一５の工区においては、概ね除雪が降雪に追従できており、渋滞は生じたが、通行止や大規模な立ち往生は発生なかった。

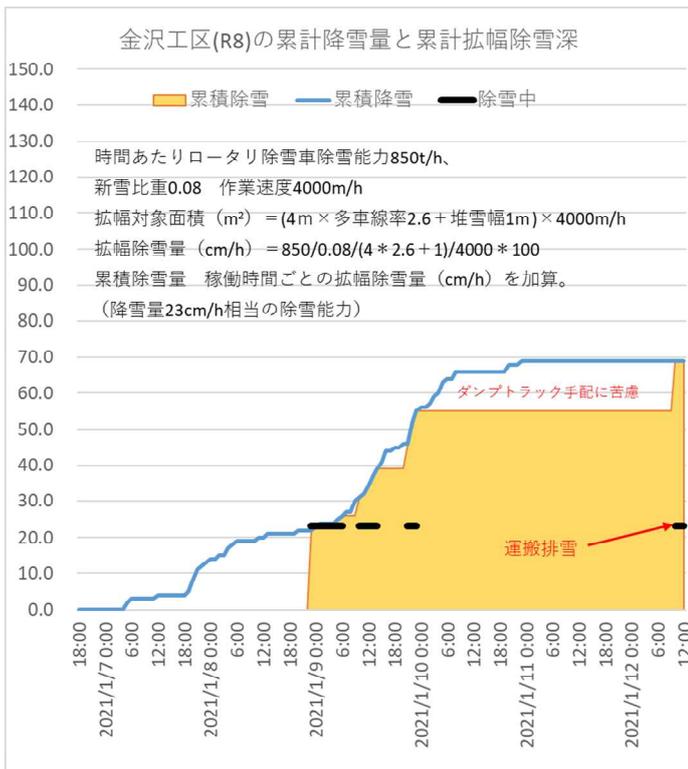
図－6 市街地の二次除雪状況①

二次除雪は、一次除雪により路肩によせられた雪を除雪し、通行幅を確保する拡幅除雪、投雪する場所がない場合ダンプトラックで運搬する運搬排雪、交差点除雪等の総称で、ロータリ除雪車、除雪ドーザ等が主に使用される。図一６は国道８号の市街地（金沢市内）の１月７日から１２日の累積降雪量を示したグラフである。

累積降雪量（ブルー折れ線グラフ）は時間降雪量を積み上げた値。累積除雪量（黄色面グラフ）は表一４に示す計算により二次除雪機械の除雪量を算出した値。それぞれ単位が（cm）にそろえられている。

図一６の地区では降雪5～22cm（1時間あたりの除雪能力以内）で拡幅除雪を実施したため、外側線が見えるまでに適正に拡幅され、車両の通行に支障はない。し

片側1車線道路は累積降雪50cmの事前、
片側2車線道路は累積降雪30cmの事前、
片側3車線道路は累積降雪20cmの事前。

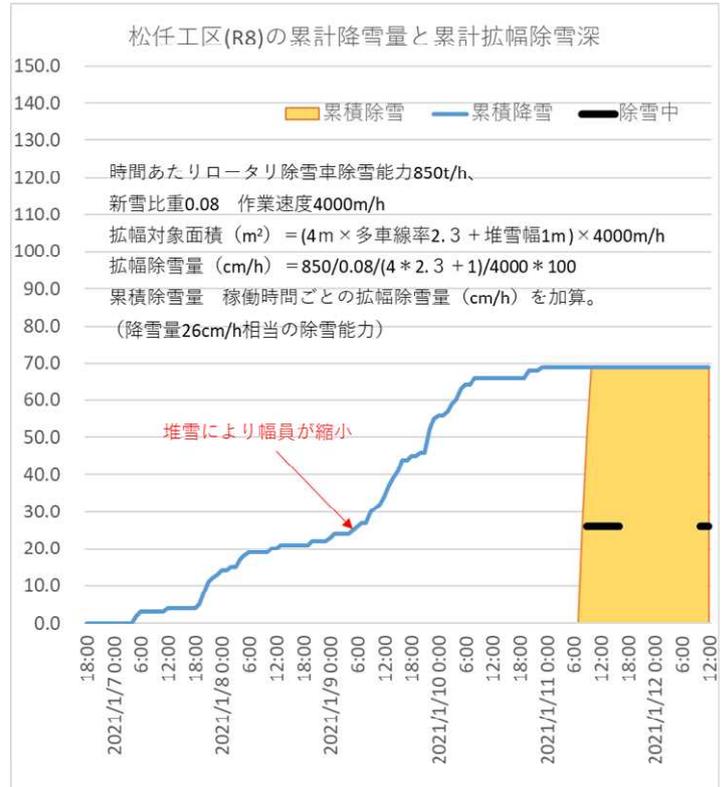
図－7 市街地の二次除雪状況②

図－7の地区では効率を考え、降雪69cmで拡幅除雪を初めて実施したが、それまでに堆雪が車線側にはみ出してしまった。（前項 4. (2)写真－1の地区）

二次除雪の出動に際しては、経済性やオペレータの健康にも考慮は必要であるが、躊躇なく出動指示をかける必要がある。

昨冬の実績より考察して、拡幅除雪の出動は、ロータリ除雪車の拡幅除雪量を越える事前が目安となる。

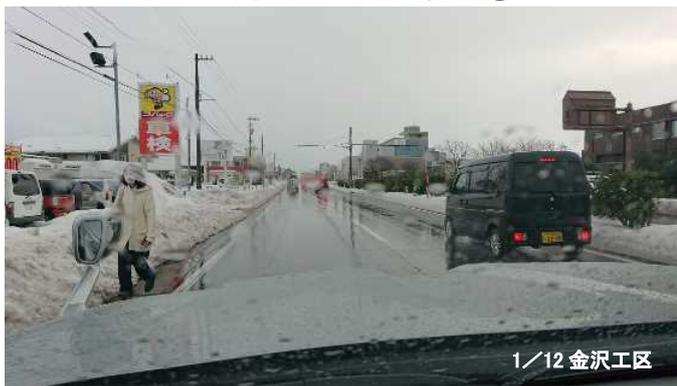
写真－3 拡幅除雪適正実施により生じる歩道堆雪

かし、車道の積雪は歩道に投雪され、歩行者が車道を通行している。（写真－3）

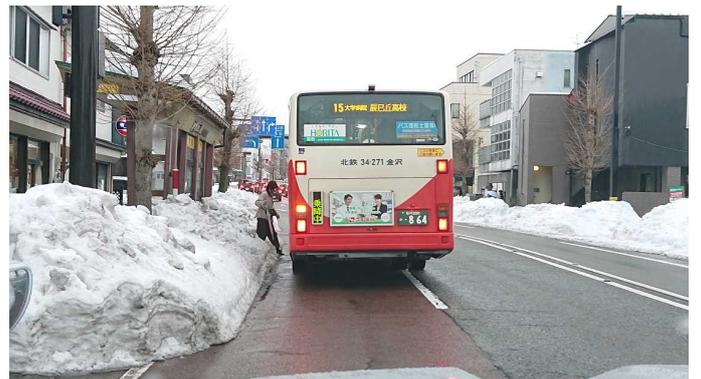
写真－4 消雪能力を超える降雪で塞がれるバス停

運搬排雪に必要な、市中のダンプトラックの需要が異常に高まり、手配は困難となる。

その結果、写真－4のように車線やバスレーンが堆雪で塞がれてしまった。

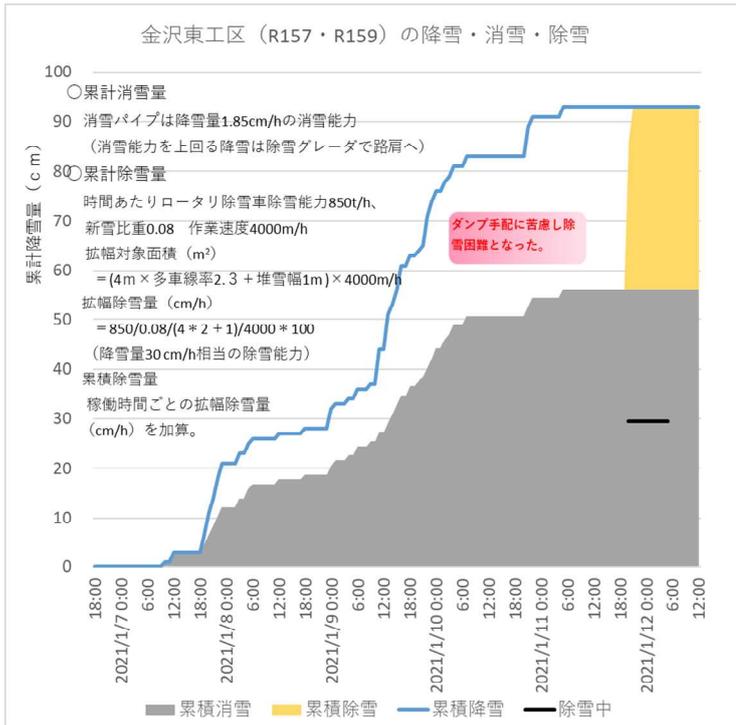
図-8 市街地の降雪、消雪、除雪

1月7日から12日の金沢市街地の累積降雪量（R159月浦地先テレメータ値）と累積消雪量、累積二次除雪量を図-8に示す。

消雪パイプは金沢市街地の場合、緊急性と経済性のバランスを考慮し、1.85cm/hの降雪を消雪するよう設計されている。

累積消雪量は降雪のあった時間ごとに1.85cm/hを積み上げた数値である。（灰色の面グラフ）

累積二次除雪量は前項5. (2)表-4と同じ計算により算出した。（黄色の面グラフ）

図-8から降雪量が消雪パイプの能力を大きく上回ったことがわかる。

また、消雪設備設置区間で、堆雪した場合、運搬排雪が必須であり、早めのダンプトラック手配が重要である。

当該区間は片側2車線区間であるため、前項5. (2)を参考とすると、消雪能力を上回る降雪が30cm累積した際は運搬排雪が必要となるため、その事前にダンプトラックの手配を心がける。

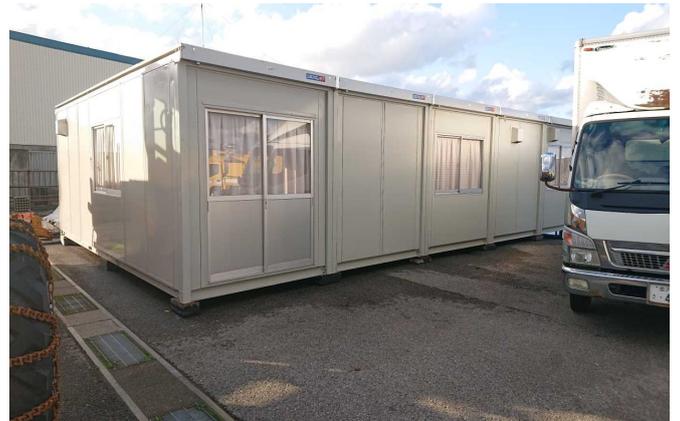
写真-7 Bグループ用プレハブ

除雪ステーション待機グループA、プレハブ待機グループBにわけ、互いの接触を避けることにより、1グループ内に感染をくいとめ、残りのグループで除雪作業を継続（写真-7）

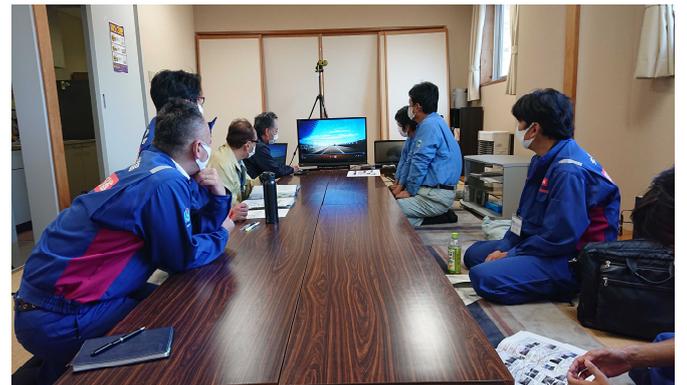
写真-8 ドライブレコーダ画像で隣接工区把握

互いの工区のドライブレコーダ画像を持ち寄り、効率的に情報共有を実施（写真-8）。

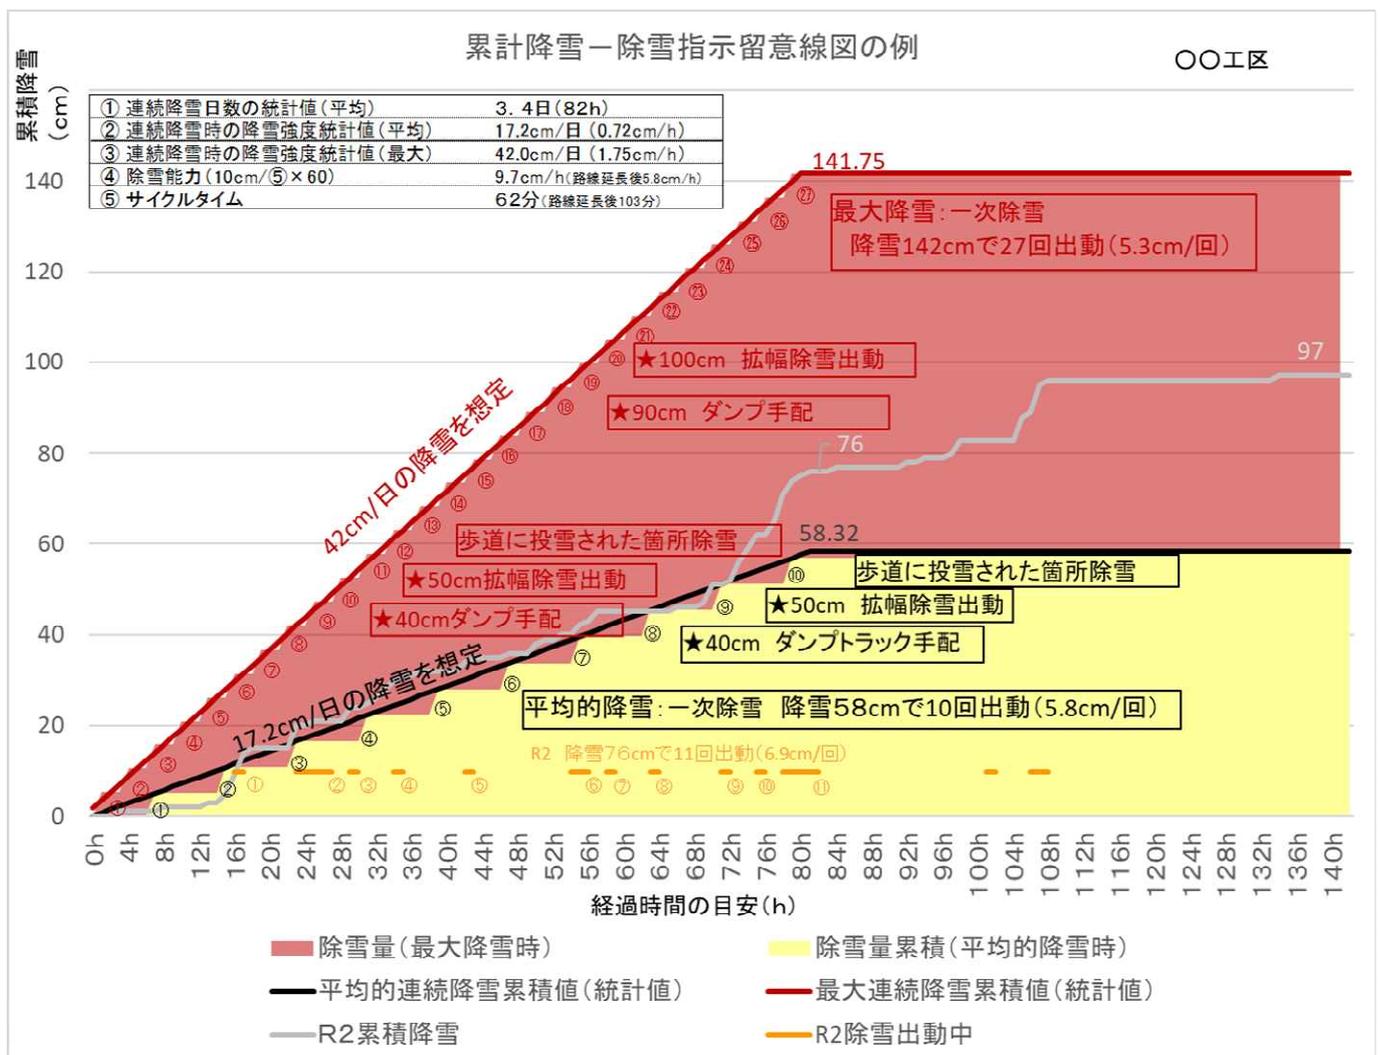
図－9 累積降雪－指示留意線図の例

昨冬の課題、分析を踏まえ、累積降雪－指示留意線図を作成中である。その案を図－9に示す。

機械除雪の出動は降雪量と経過時間の両面から、

指示する必要がある。そのため、横軸に経過時間を、縦軸に降雪量の累計をとり、平均的な降雪と最大降雪の両パターンをグラフ化し、出動の目安や留意点を記載。比較参考値として令和2年度の同地点の状況をプロットしている。

昨冬の石川県内の直轄国道除雪について考察し、機械除雪の留意点を記載した線図（案）を作成した。
