令和2年12月関越道 集中降雪時 大規模滞留発生を経ての取組みについて

○横見瀬大地 細川迭男 佐藤 崇 下川原 優 *1

*1 東日本高速道路株式会社 新潟支社 湯沢管理事務所

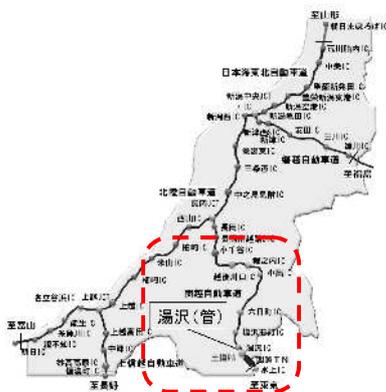
図1 湯沢（管）管内図

東日本高速道路(株)新潟支社湯沢管理事務所（以下、「湯沢（管）」）は、太平洋と日本海を結ぶ大動脈である関越自動車道（以下、「関越道」）水上IC～小千谷IC間約88kmを所掌している。管内は日本有数の豪雪地帯として知られており、冬は管内全域にわたって猛烈な雪が毎日のように降り続く。積雪深は平成23年度、平成25年度に土樽PAで4.5mを超え、また、1日に1mを超す降雪を記録する事もあり、山間部では累計降雪量が10mを超える。

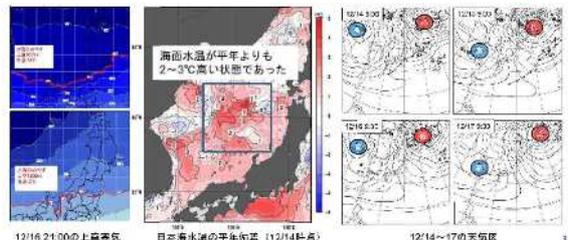
図3 令和2年12月集中降雪時気象概況（ウエザニューズ提供）

大雪となった要因として、以下が考えられた。

- ①非常に強い寒気の入り込み
- ②例年よりも暖かい海面水温からの大量の熱と水蒸気供給による雪雲の発達
- ③西高東低の冬型気圧配置の継続による断続的な雪雲の流れ込み

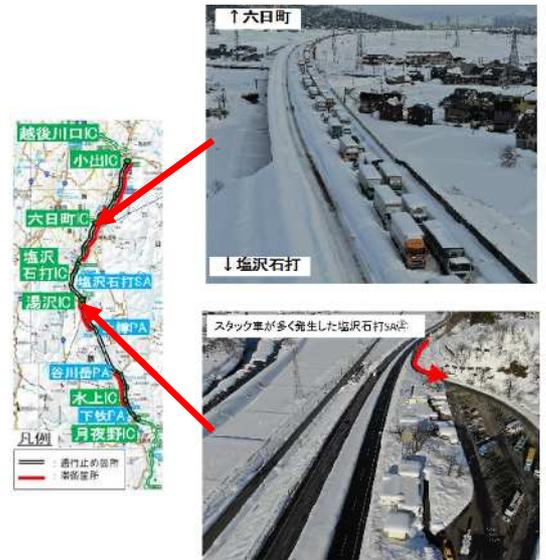
写真1 滞留車状況・塩沢石打 SA（上り線）

また、塩沢石打 SA（上り線）への流入ランプで16日17時頃に大型車立往生が発生し、これを発端として塩沢石打～小出間で最大1,750台の滞留車両が生じた。

昨年度滞留車両発生発端となった塩沢石打 SA（上り線）の流入ランプに散水装置を設置し、塩沢石打 SA（上り線）へ全車引込み時、登坂不能対策として流入ランプへの散水装置を設置済である。

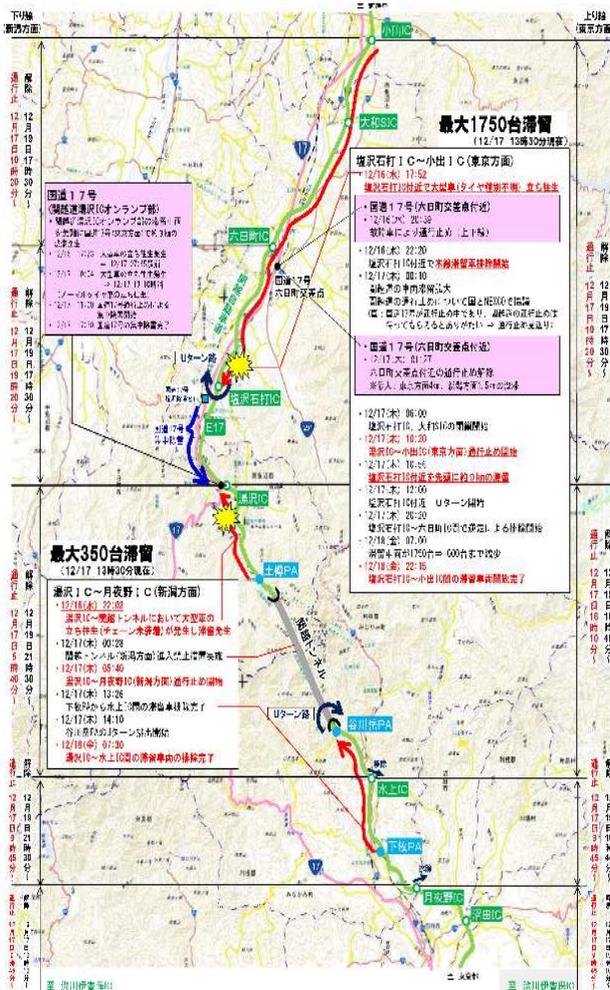
図4 滞留車両発生時系列

土樽～湯沢間（下り線：新潟方面（以下、「下り線」））では、16日22時に大型車立往生が発生し、最終的に最大350台の滞留車両を生じさせる結果となった。

また、本線上の情報収集機器について、ITVカメラが不足し、現地状況の全体把握ができなかつた。当初、ITVカメラに映る範囲で滞留台数を推定し、ITVカメラで見えない部分の滞留車両の台数が大幅に抜け落ち、実態と大きく乖離してしまつた。

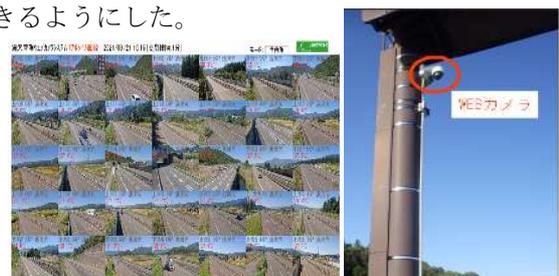
写真3 WEBカメラ画面・設置状況

昨年度滞留した箇所などはカメラの設置が無く、現地状況が把握困難であったため、令和2年12月以降、計35台のWEBカメラを増設し、防対室で現地状況を確認できるようにした。

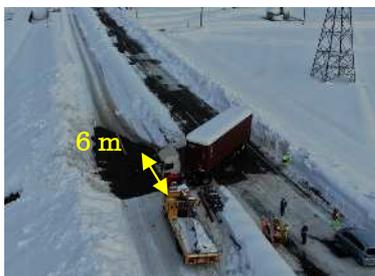
写真 4 令和 2 年 12 月時の滞留車両 Uターン状況

大型車両を反対車線側へと転回しやすくするために、各 IC 間に 1 箇所選定し、計 10 箇所の中分開口部幅を 6 m から 14m に改良し、Uターン箇所として選定した。

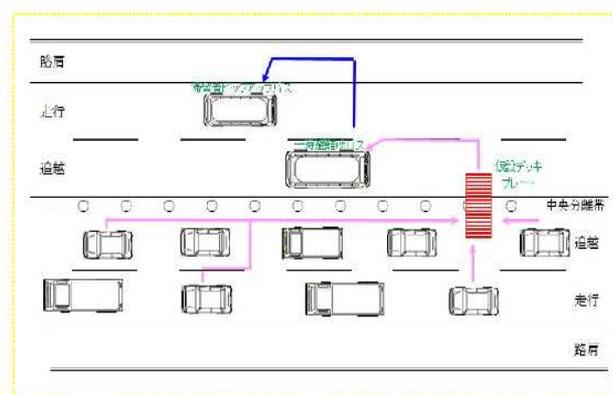
図 5 乗員保護訓練イメージ図

大規模滞留発生時の時系列的に確認するために、11月中旬に関越道 湯沢 IC 内プラを会場として、各関係機関が参加して乗員保護訓練を実施予定である。

- ① 3 時間以内 (情報共有)、
- ② 12 時間以内 (支援物資配布等)、
- ③ 24 時間以内 (一時避難所開設等)、
- ④ 24 時間以上 (避難所送迎等)
