# 湯沢横手道路の視線誘導灯の改良について

有江 健治\*1 福地 紀彦\*2

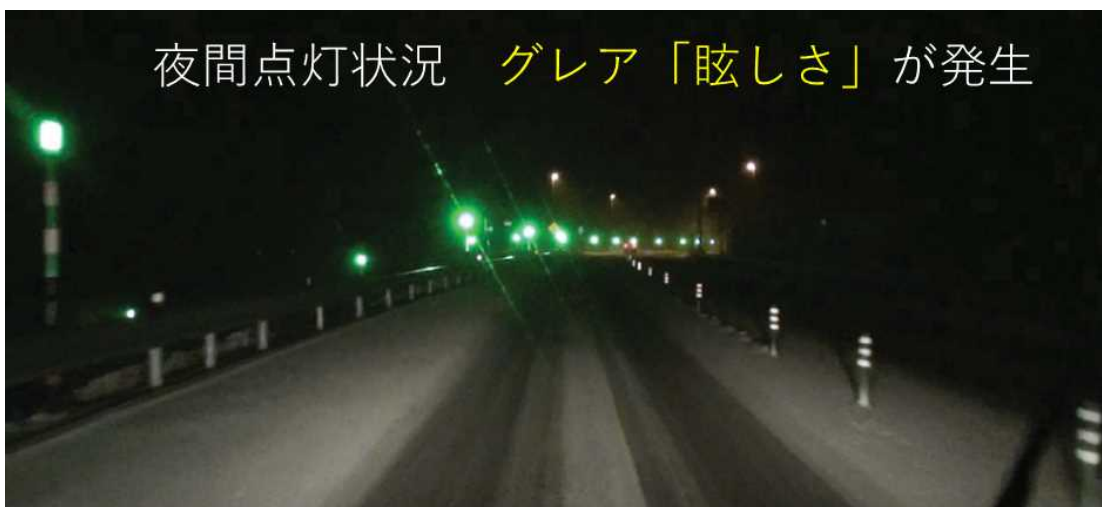
平成27年度冬期より、視線誘導灯の本運用が開始されたものの、道路利用者からの昼間及び夜間ともに「眩しい」との意見が多数寄せられた(図2・3)。

図3. 夜間点灯時のグレア発生の状況

苦情を受け、昼夜及び夜間とも最低レベルの調光65%での運用に見直した後も苦情が継続し、実運用に弊害が生じていた。

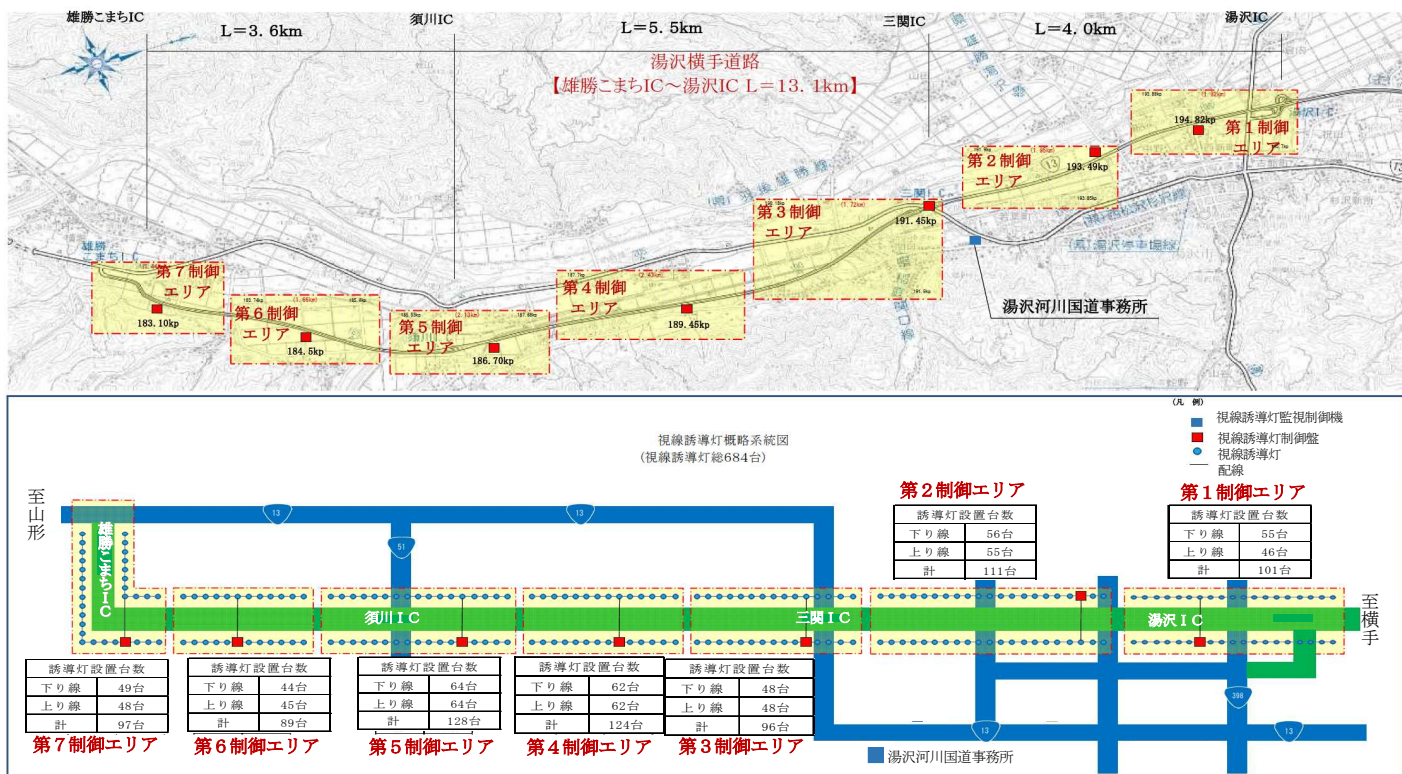
湯沢横手道路の視線誘導灯は、湯沢ICから雄勝こまちIC間に、スノーポール状の視線誘導灯(表1)を約30m間隔で設置している。

視線誘導灯の制御は7つのエリアに分割し、各エリア毎の機側操作盤を湯沢河川国道事務所から遠隔で点灯や消灯の制御を実施している(図4)。

図4. 視線誘導灯の設置状況と制御エリア

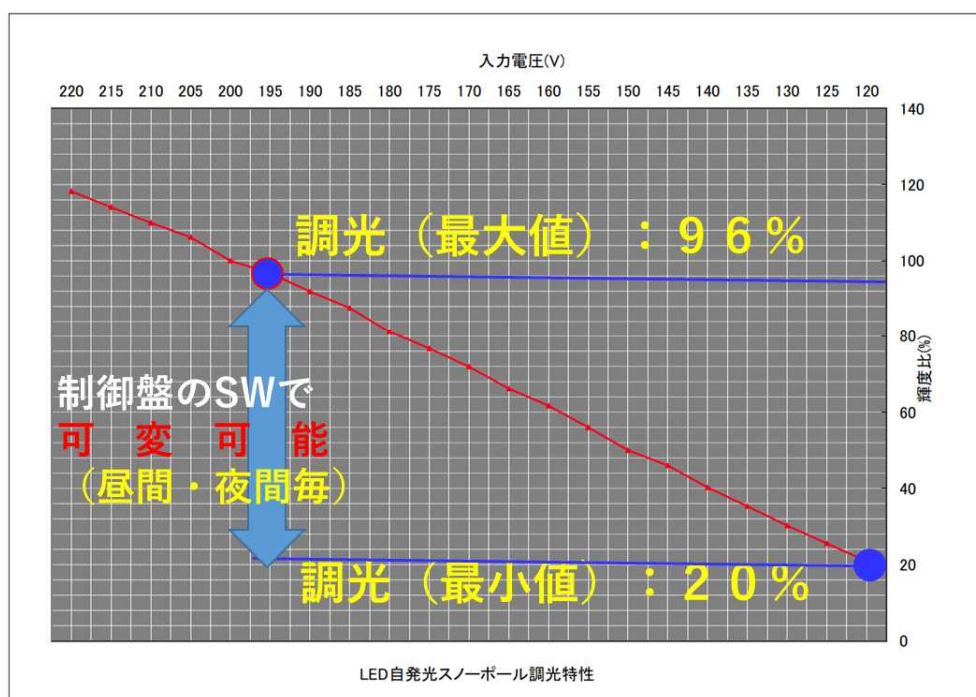
調光レベルについては、図5の調光特性に示すとおり、最小値20%～最大値96%の間で変更することができるため、出張所及び道路管理課の職員と、実際に現地で調光レベルを確認し決定した。

\* 入力電圧200V時の参考データ(実測値)(ただし、測定誤差含むものとする。)

図5. ボリュームSWによる調光特性

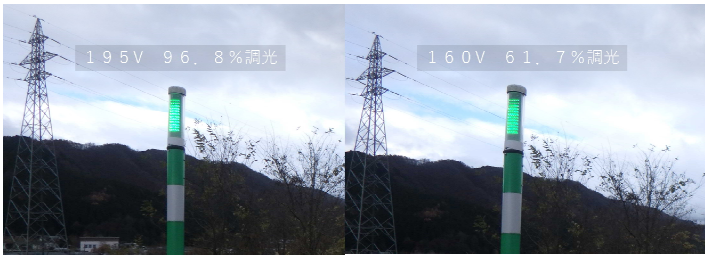
図の6は、昼の条件で調光レベルを変更し比較したもので、写真ではそれほど違いが分からないが、運用する昼間の周囲の明るさ等を考慮し、調光レベルを61.7%に決定した。

図6. 昼 調光96.8%と61.7%の比較写真

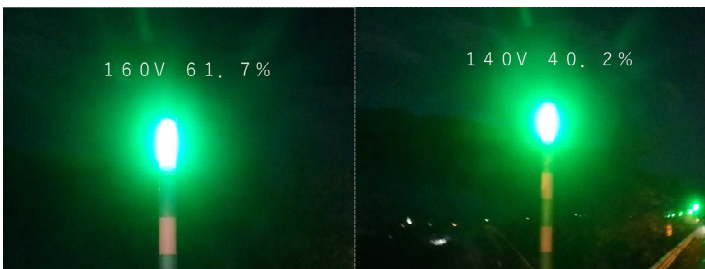
図の7は、夜の条件で調光レベルを変更し比較したもので、写真で見ても調光レベル約6割に比べ、4割の方が眩しさ（グレア）を感じないと言える。現状65%の調光で運用して苦情があることや吹雪等の視程が悪い時に運用することなどを考慮し、調光レベルを40.2%に決定した。

図7. 夜 調光61.7%と40.2%の比較写真

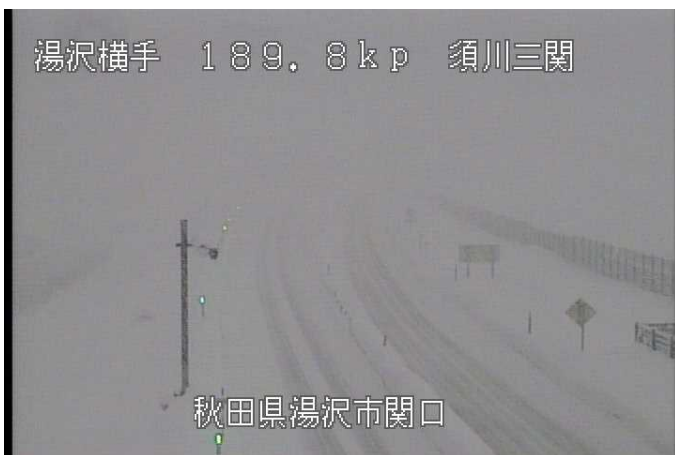
視線誘導灯運用時のCCTVカメラ映像の静止画により確認すると、昼・夜とも眩しさ（グレア）は発生していない。

図8. 昼間の視線誘導灯運用状況  
(令和3年1月7日14時20分)

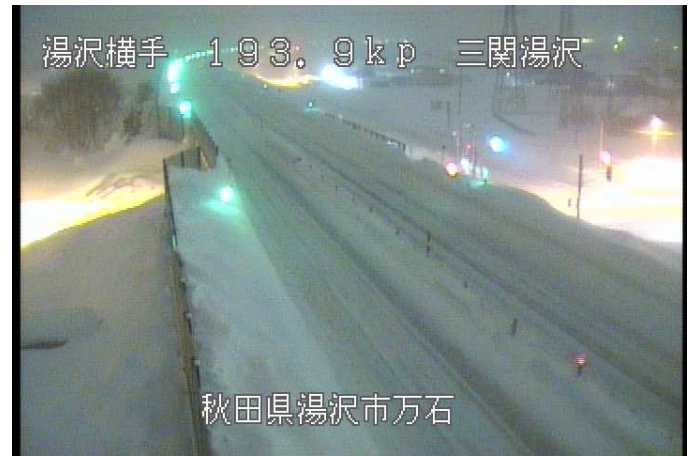
図9. 夜間の視線誘導灯運用状況  
(令和3年1月7日21時00分)
