斜面型ライシメータの開発とそれに基づく道路法面崩壊の融雪特性 —平成26年4月石川県国道157号線東二口地区法面崩壊の発生メカニズムの解明—

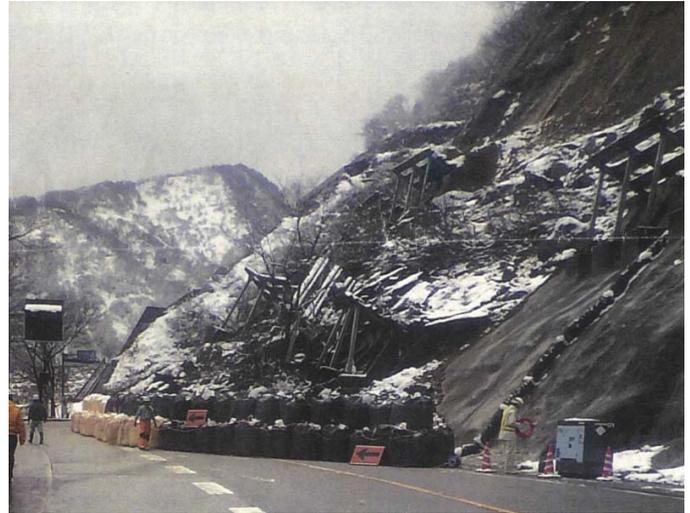
写真1 平成26年4月東二口道路法面崩壊

写真1に平成26年4月の融雪期に発生した法面崩壊状況を示し、図2に崩壊直後の断面図を示す。本現場では、図4に示すように、平成26年4月5日崩壊発生直前、3月30

日～3月31日に降雨量123mmと、この降雨と気温15℃の上昇によって融雪深15cm/24hrを記録している。この融雪期の異常降雨量と融雪水量による積雪底面流が、道路切土法面の上部斜面から施工後33年経過したモルタル吹付工の裏面へ浸水した。さらに、法面への浸透も加わり、法面は大きく変状したのであろう。その後、崩壊前日4月4日1:00で積雪深ゼロになった直後、48mm/24hrの降雨量によって全面的な法面崩壊に到った。

崩壊現場は、延長約40m、被災高約50m、法面長さ約60mの規模の崩壊土砂が国道157号に崩落、上下線と登坂車線の一部を塞ぎ、1週間の通行止めの後、片側交互通行規制となった。その法高は約30m、法面勾配が約1:

1.0の切土法面であり、強風化片麻岩帯（WGn）が新鮮部（Gn）の上位にクサビ状で成して、法面下方へ抜け出やすい状態で分布する。

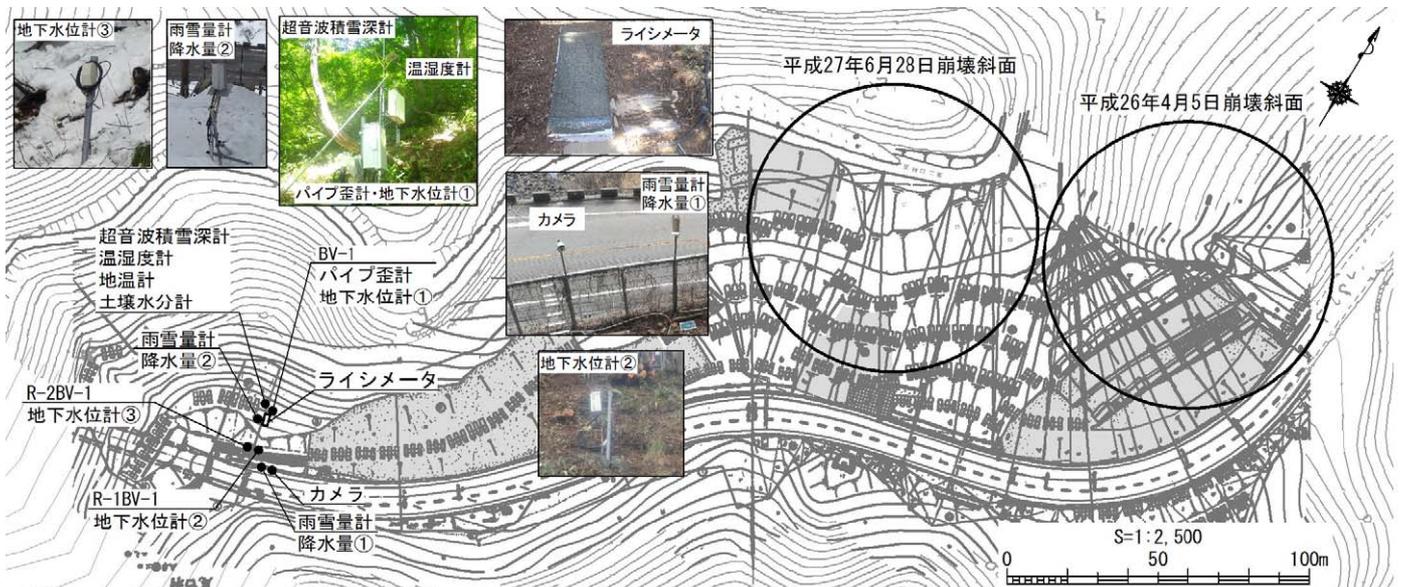
図3 斜面型ライシメータ、地下水位計および気象観測機器の現場設置

代替路を持たない石川県白山麓国道157号線白山市（旧尾口村）東二口地区法面に、斜面型ライシメータや地下水位計および各種気象観測機器を設置した（図1, 図3）。これは、平成26年4月の融雪期に発生した同地区法面崩壊を検証し、融雪水が及ぼす法面の安全性評価や道路管理のあり方を提案するためである。特に、これまでほとんど発表されていない斜面型ライシメータの計測精度を明らかにして、融雪水がどれほど法面浸透するか、どれほど積雪底面流で流出するかなど、地下水位への影響と法面崩壊メカニズムについて解明する。

融雪期の道路法面崩壊の要因となる融雪水や地下水位と、それらが影響を受ける積雪深や気温、降水量などが同時に計測できる斜面型ライシメータや各種気象計器を、図3に示すような現場法面に設置した。設置は、石川県白山市東二口地区国道157号線沿の勾配1:1.5法面で、平成26年4月と平成27年7月とに崩壊した法面の隣接位置となる。

なお、翌年平成27年6月28日にも本現場隣地の法面が再び大崩壊した(図3)。この大崩壊の誘因は平成26年3月31日変状により、法面が脆弱になったところへ、平成26年崩壊の緩みなどの影響から、発生したと考えられる。

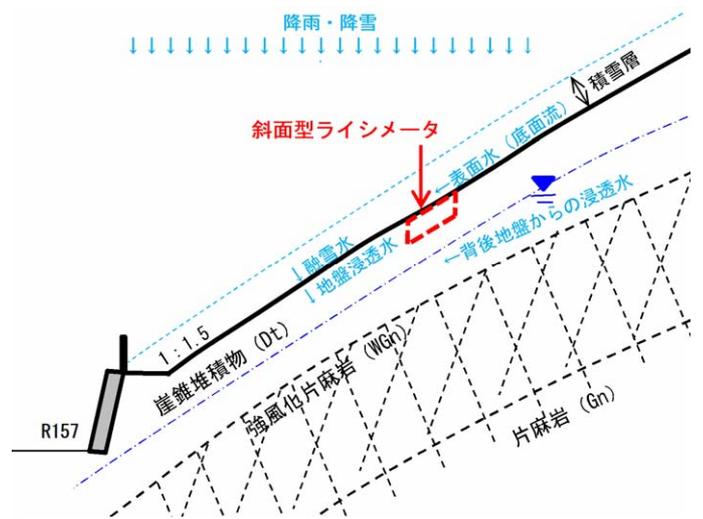
図5 現場法面の地盤図

ライシメータ計測の法面は、国道157号線沿いの南向自然斜面であり、幅100m、奥行120mの集水地形を呈する。地層は、図5の表層5mが礫混じり粘土からなる崖錐堆積物(Dt)、その下位には、岩塊混りの礫質粘土と礫質砂状の強風化片麻岩(WGn)、そして、新鮮な片麻岩(Gn)で構成される。地下水位は、GL-3m~4m付近にあり、WGn層を相対的な難透水層として、その上位のDt層中に位置している。上記の水理地質の特徴を踏まえると、融雪期間に想定される法面崩壊は、①気温の上昇や降雨によって融雪が発生、②融雪水が地盤に浸透、③地盤内の地下水位が上昇、④地盤の間隙水圧が上昇し斜面が不安定化、といった進行で生じるものと想定される。

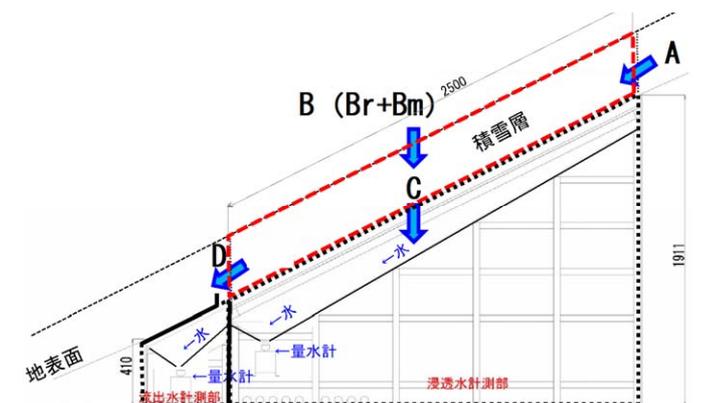
図6 斜面型ライシメータ様式図

以上の法面崩壊メカニズム解明には、融雪水の積雪底面流量や地盤内への浸透量を定量的に把握し、それらと地下水位変動との関連性を評価する必要がある。この目的から、融雪水、積雪底面流、地盤浸透水を定量的に計測できる斜面型ライシメータを開発した。このライシメータ(傾斜面2,500mm長×1,000mm幅)は、図6に示すように、斜面上流部地表面からの流入水量「A」、法面への浸透水量「C」および下流部地表面への流出水量「D」が計測でき、雨雪量計による降水量「B(降雨量Br+降雪量Bm)」から構成する。図6の様式図中の赤枠で示した積雪層内の水収支は、 $A+B(Br+Bm)=C+D$ の水収支式が成立する。なお、積雪期～融雪期の降水については、日最低気温1.2℃以上を降雨、1.2℃未満を降雪と見なした。

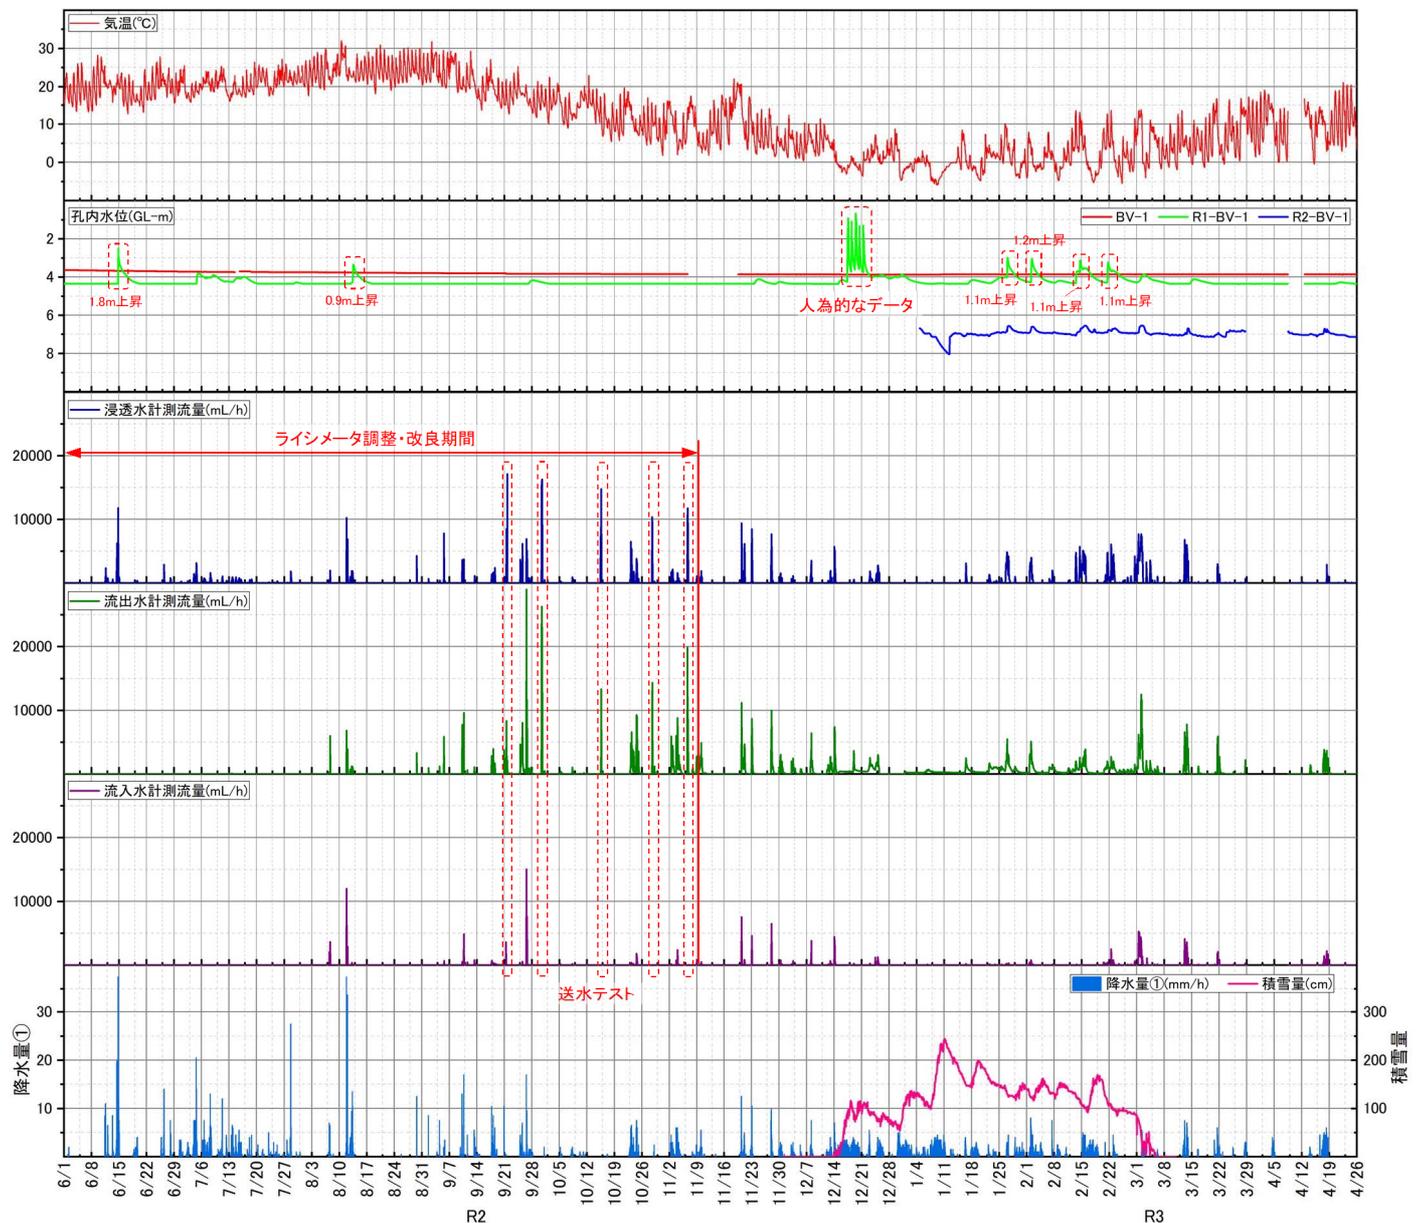
図7 観測期間中の計測結果（気温、孔内水位、浸透水計測流量、流出水計測流量、流入水計測流量、降水量、積雪量）

図7には、令和2年6月1日～令和3年4月25日の観測期間の計測結果(気温、孔内水位、浸透水流量、流出水流量、流入水流量、降水量、積雪量)を示す。観測期間の前半で、ライシメータの調整作業が入り、その計測値に限っては令和2年11月9日以降のデータを採用したい。観測期間を通じてそれぞれの計測値は関連性を見せながら表示できている。

また、法面の安全性に重要となる地下水位と降水量の関連を図7から見てみる。非融雪期では、6月14日に最大時間雨量37.5mm/h（156mm/日）と8月11日～12日に最大時間雨量37.5（102mm/日）の強い降雨を記録している。この降雨に伴う地下水位上昇は、6月14日が約1.8m、8月12日が約0.9mであった。一方、積雪期では、積雪深減少（融雪）に伴う1m以上の地下水位上昇は、1月末に1回、2月に3回認められ、その上昇は約1.1～1.2mであった。この時期を詳細に見ると、地下水位上昇の2～3日前から累積融雪水量が降雨換算で70～100mmとなった。したがって、融雪期の融雪量による地下水位上昇特性は、非融雪期の降雨量による地下水位上昇特性と概ね一致することが分かる。特に、融雪期の地下水変化についてはライシメータの計測値と浸透解析から後述していく。

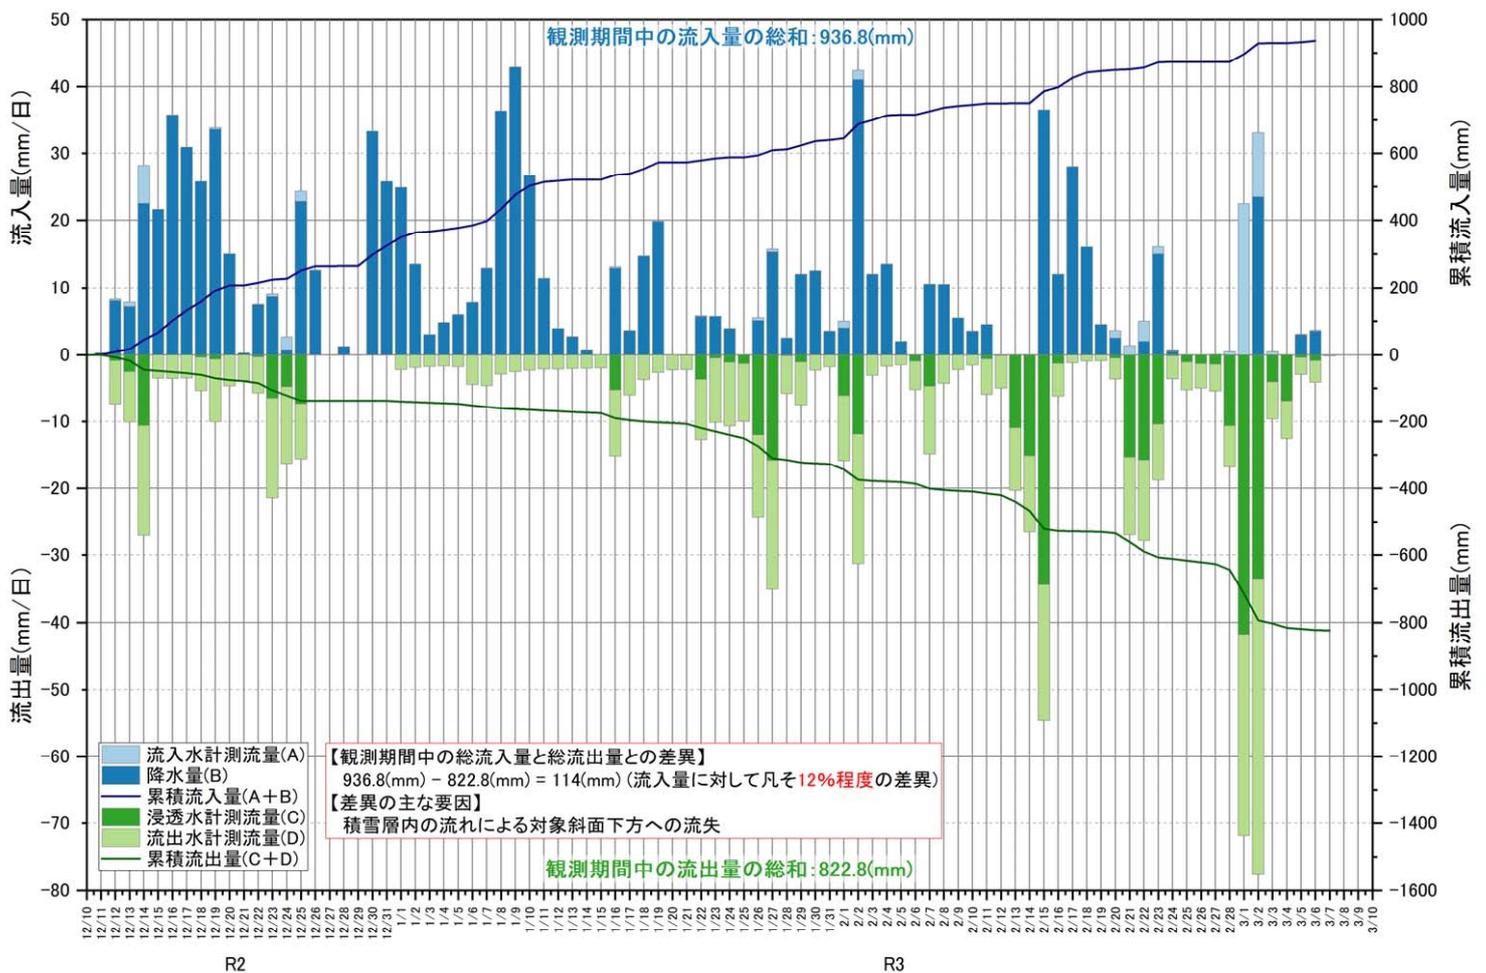
図8 斜面型ライシメータの水収支

図8は、令和2年度積雪期間（令和2年12月14日～令和3年3月6日）で計測したライシメータへの日流入量（A+B）を図上半部に、また、日流出量（C+D）を図下半部にそれぞれ表示した。図7と図8より、積雪期初期から降雪による降水量（濃青色）が積雪深ピーク（令和3年1月10日）頃まで続き、その後、積雪期末期では浸透量（濃緑色）が多くなり、その連続性も顕著となる。積雪期間を通じて、ライシメータ平面内で計測した水収支は、累積流入量936.8mm、累積流出量822.8mm、その差が114mmで累積流入量に対して12%となり、この程度の精度が確保できた。なお、この差12%の原因は、ライシメータ平面外からの流入や流出があり、また、蒸発などもあると考えられる。したがって、今後は積雪層内からの流出量や流入量の計測が開発ライシメータの改良ポイントとなる。

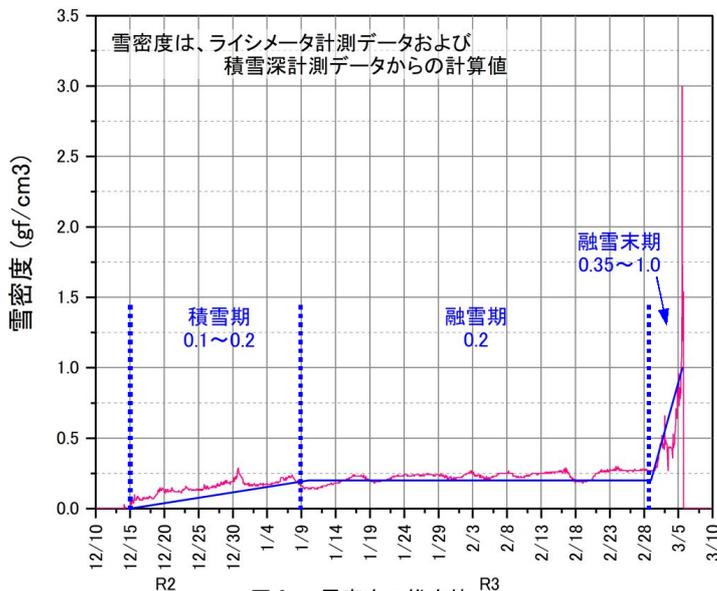
図9 雪密度の推定値

積雪期間を通じて、観測降水量とライシメータ流入量および流出量から積雪層の重量が水換算値で求められる。それに対する積雪深計測による積雪層体積から、雪密度が算定できる。その結果を図9に示す。図9より、積雪初期から積雪深ピーク時までの雪密度は、ほぼ $0.2\text{gf}/\text{cm}^3$ ま

で上昇、その後、積雪期末期まで $0.2\text{gf}/\text{cm}^3$ の一定値を保ち、積雪ゼロになる直前から急増して、計測可能日までは平均値が $0.35\text{gf}/\text{cm}^3$ 程度となることがわかる。当然ながら、雪密度は $1.0\text{gf}/\text{cm}^3$ へ収束していく。降雨の無い融雪日は、この $0.2\text{gf}/\text{cm}^3$ を概ね示し、他方、降雨のある融雪末期日は、降雨が積雪層に一旦貯留されて、雪密度を増加させながら融解に到っていく。

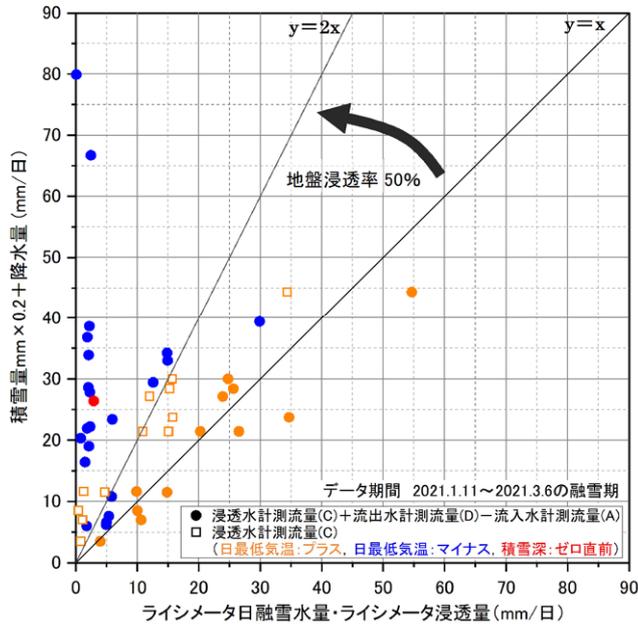
図10 ライシメータ日融雪水量・ライシメータ浸透量

① ここで、融雪期のライシメータが計測した浸透量Cと積雪底面流量（流出量D-流入量A）との合計値を日融雪水量と設定したとき、図10が示すように、日融雪水量は気象観測値の $\{ (\text{日融雪深} \times 0.2 + \text{日降雨量}) \times (0.9 \sim 1.2) \}$ で近似できた。また、同図から日最低気温がプラス日の融雪日や融雪が急激に進んだ日では、法面への日浸透量は日融雪水量の約50%を記録した。

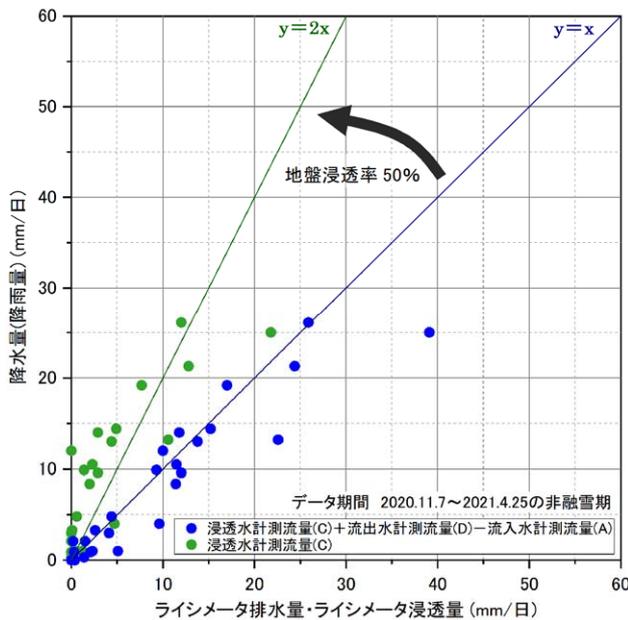
図11 ライシメータ排水量・ライシメータ浸透量

② 一方で、図11は非融雪期のライシメータ計測値を示す。その結果、観測降雨値は、ライシメータ排水量としての計測浸透量Cと表面流 (D-A) との合計値にほぼ一致する。そして、そのうちの地盤浸透量はライシメータ排水量の50%で近似できた。

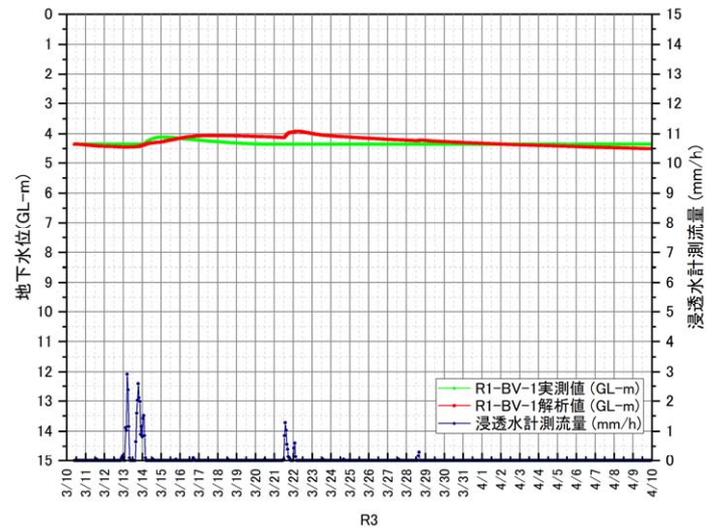
図12 非融雪期の実測地下水位と解析地下水位

図12、図13に非融雪期（令和3年3月10日～令和3年4月

10日）と融雪期（令和3年1月1日～令和3年1月31日）の実測地下水位と解析地下水位の比較を示す。同図に示すように、非融雪期および融雪期での、地盤浸透水の作用に伴う地下水位上昇が、概ね実測値と解析値で近似できた。本現場では、流入量の約50%が浸透量となることが実証できた。

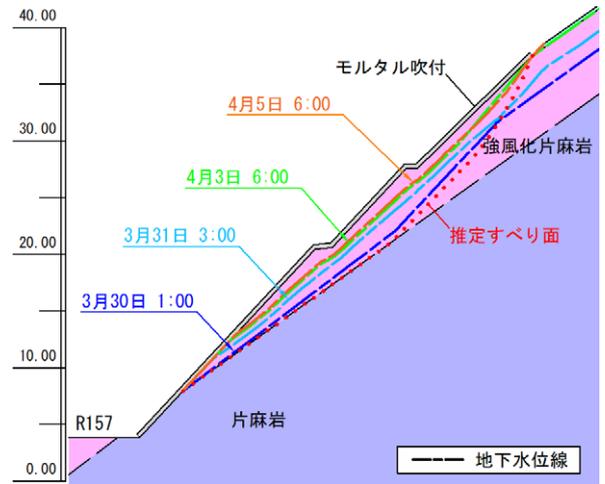
図14 浸透解析結果

図14に浸透解析結果を、図15に法面の安定シミュレーション結果を示す。3月30日～3月31日の融雪水と降雨量は、法面末端付近のモルタル吹付裏の地盤へ浸水したり、法面に浸透して、地下水位が初期より約1m上昇した。このため、法面安定度が低下する。3月31日3:00までの法面安全率Fsは解析期間前に対して約20%減ずる結果となった。さらに、3月31日3:00から4月3日6:00までは融雪水から地下水位がさらに約1m上昇し、Fsが約16%減じた。そして、これ以降の4月3日6:00から崩壊4月5日6:00までは、地下水位が約0.3m上昇し、同期間でFsは約3%減ずる結果となった。

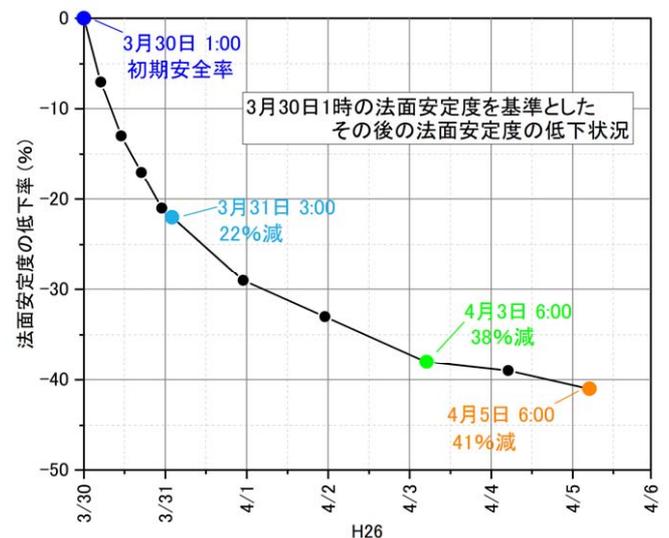
図15 法面安定のシミュレーション結果

以上から、崩壊に至った4月5日以前の異常降雨と融雪水によって、東二口法面の安定性は著しく低下した。その結果、4月4日～4月5日の降雨量47mm/日によって全面的な法面崩壊が発生したと判断した。
