# i-Constructionを活用した冬期道路管理の効率化に向けて

田仲拓也\*1、金優香\*1

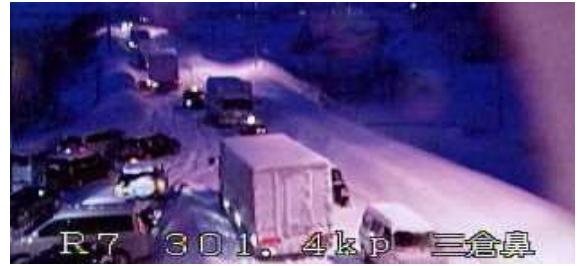
写真-1 沿岸部におけるスタック発生状況  
(平成18年1月・八郎潟町・国道7号)

秋田県は県全域が積雪寒冷地域に指定されており、国土交通省秋田河川国道事務所が管理する秋田県内の直轄国道（以下、管内道路と称する）においても、雪や路面凍結、地吹雪に係わる事象が発生するなど、冬期特有の交通課題を有している。写真-1は、平成18年1月に一般国道7号で発生したスタック車両による渋滞の状況である。

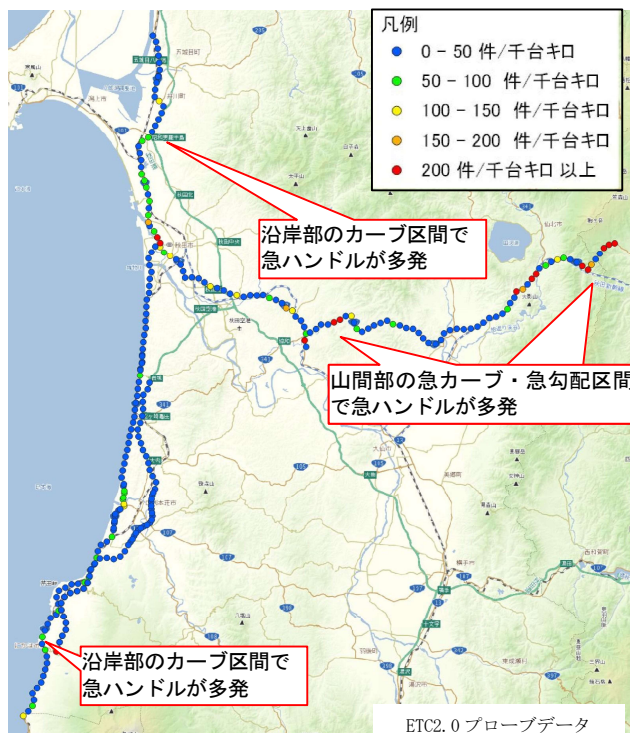
図-4 急ハンドル発生状況 (H31)

図-4は、ETC2.0プローブデータを用いて、管内道路における急ハンドル（8.5deg/s以上または-8.5deg/s以下）の発生確率（年平均）を1km間隔で集計したものである。交差点が集中する市街地やカーブの連続する山間部以外にも、地吹雪や暴風雪の影響を受ける沿岸部の単路区間において急ハンドルの発生確率が高い箇所が存在している。特に冬期の凍結路面では、スリップが起りやすく、急ハンドルが多発する区間では、正面衝突等の冬期事故を誘発する危険性が高いと推測される。

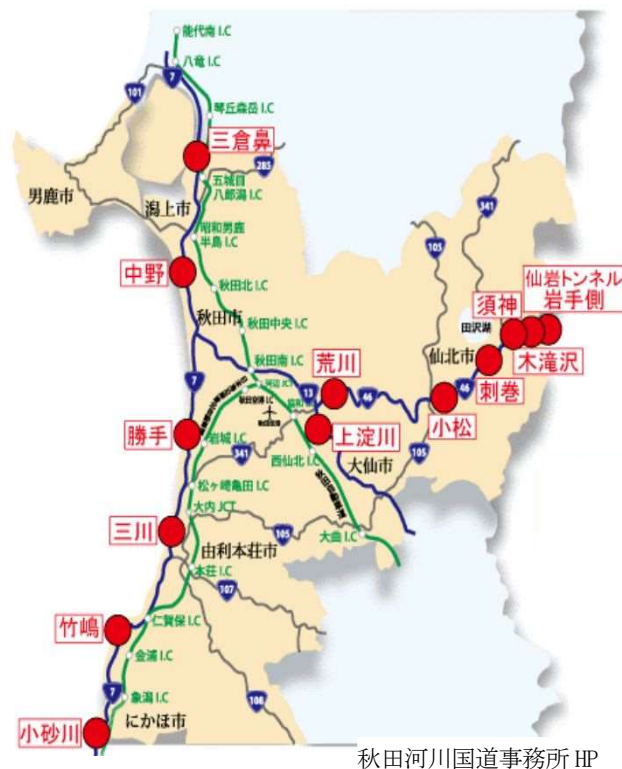
図-5 主なCCTVカメラの設置状況

図-5は、管内道路に設置しているCCTVカメラの位置を示したものである。秋田河川国道事務所では、これまでも道路状況を監視するためにCCTVカメラを設置しているが、山間部のトンネル、橋梁、法面、急カーブ区間等の道路構造上の危険箇所や沿岸部の主要な地点に点在して配置しているため、管内の全道路を把握することは困難な状況である。

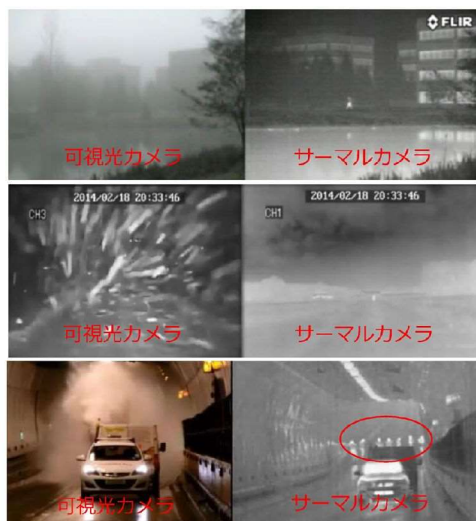
前述の通り、管内においては沿岸部を中心に地吹雪等による視程不良が頻繁に発生しており、そうした状況下においては、現在使用している可視光カメラでは、現地状況を的確に把握することが困難となっている。そこで、対象物の遠赤外線エネルギーを可視化し、映像モニター上に表示する「サーマルカメラ」の導入が期待される。図-11は可視光カメラとサーマルカメラの映像の違いを示した一例である。サーマルカメラを用いることにより、濃霧や吹雪等の悪天候時における交通状況の把握、さらにはトンネル内等の閉塞空間での監視機能の向上を目指している。

図-11 可視光カメラとサーマルカメラの映像例  
(上：霧発生時、中：吹雪発生時、下：煙幕時)
