# 高速道路における雪堤の形成と崩壊の過程に関する研究

本報告では雪堤崩壊メカニズムの解明を目的に、実際に形成された雪堤の断面観察を行い内部の層構造を調査した。それらの調査結果を踏まえて立案した崩壊メカニズムの仮説について報告する。

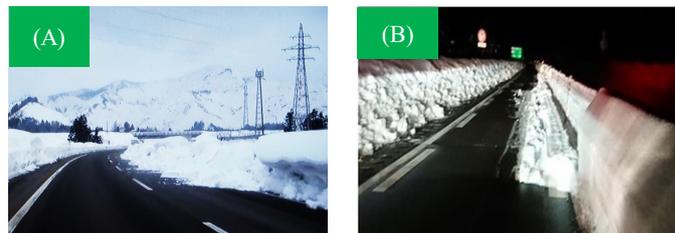
図1 高速道路の雪堤崩壊の例

新潟県の高速道路をご利用いただくお客様に、安全・安心・快適・便利な高速道路空間を提供するため、冬季期間中の積雪に伴う道路の除雪作業が不可欠である。除雪作業が繰り返されると、その間の自然積雪も加わって道路の路肩や中央分離帯に雪の山が形成される。これが雪堤である。堆積・成長した雪堤は思いがけず崩壊することがあり、道路側に崩壊するとお客様の自動車への物損被害を起したり、車線を塞いで通行の妨げになることがある。高速道路の中央分離帯で、交通に支障が出る規模の崩壊現象が発生した実例を図1に示す。図1 (A) は関越自動車道のガードケーブル地点、図1 (B) は磐越自動車道のワイヤロープ地点である。特に高速道路の性質上、自動車の走行速度が高く、雪堤崩壊による交通障害や事故が深刻化する可能性が高いことから、適切なタイミングで効率良く雪堤を処理することが求められている。しかし、雪堤処理のタイミングや方法は熟練した作業員の経験則に依存しているのが現状であり<sup>1)</sup>、さらに、大雪の際には雪堤の処理費用もかさむ。そのため、雪堤崩壊のメカニズムを解明し、その知見を踏まえて雪堤処理を効果的かつ効率的に行う手法の開発が期待されている。

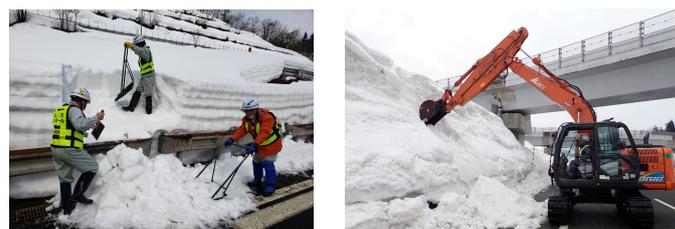
図2 層構造調査における掘削作業の様子

雪堤の内部状態を詳細に把握するため、2021年2月1日、2月26日、3月3日の計3日間に、高速道路に形成された雪堤のうち5箇所を図2のように掘削して断面を露出させ、一定の高さ間隔で物性値を測定した。測定項目は、密度、硬度、含水率、雪温、雪質、粒径に加え、凍結防止剤散布の影響度調査のための塩分濃度を含めた全7種とした。密度測定には角型密度サンプラー、硬度測定にはプッシュプルゲージ、含水率測定にはデノース式含水率計または遠藤式含水率計、雪温測定にはサーミスタ温度計、雪質や粒径には粒度ゲージ、塩分濃度には屈折率方式の塩分濃度計を用いた。観測地点の詳細を表1に示す。

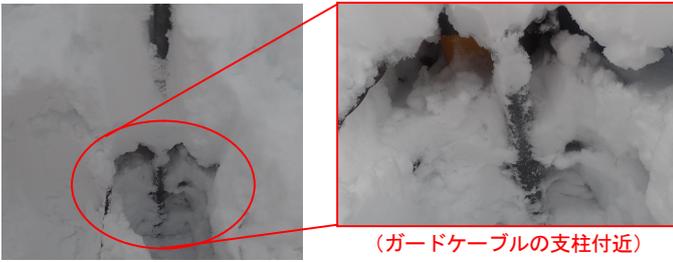
図3 粗の状態となっていた積雪初期の雪堤断面

まず、中央分離帯地点について述べる。2020年12月18日の事前調査で、積雪初期にも関わらず構造物周辺の積雪がほとんど存在せず空洞になっていることが確認されていた(図3)。それから2~3ヶ月後の本調査でも、積雪で覆われているガードケーブル、ガードレール内部や近傍の雪堤(特に雪堤下部)に共通して大きな空洞が存在した(図4)。そして、空洞内の表面は凍結状態となっており、特に構造物近傍で顕著であった(図5)。ガードレールを有する地点のうち車線から距離が離れていて除雪の影響が無視できる地点でも、小規模であるが同様の現象が見られた。従って、積雪初期に構造物の影響によってスカスカ(粗)の状

態となった雪堤内部において、構造物を介した熱伝達やチャンネル融雪によって一部が融解し、その後再凍結することで大きな空洞に成長したと考えられる。

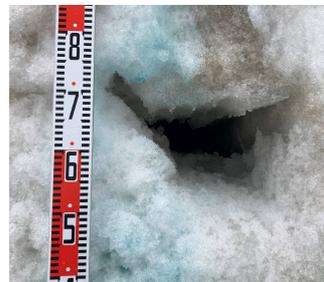
図6 路肩雪堤の空洞

また、路肩でも空洞が確認された地点が存在した(図6)。この空洞は地面からおよそ1600 mmの位置で構造物からは離れており、空洞内部の高さが約150 mm、奥行きが2 m 以上であった。除雪担当者のヒアリング結果から、この空洞は構造物由来のものではなく、ロータリ除雪車や建設機械を用いた拡幅除雪の際に発生した積雪積み上げのムラによるものだと考えられる。

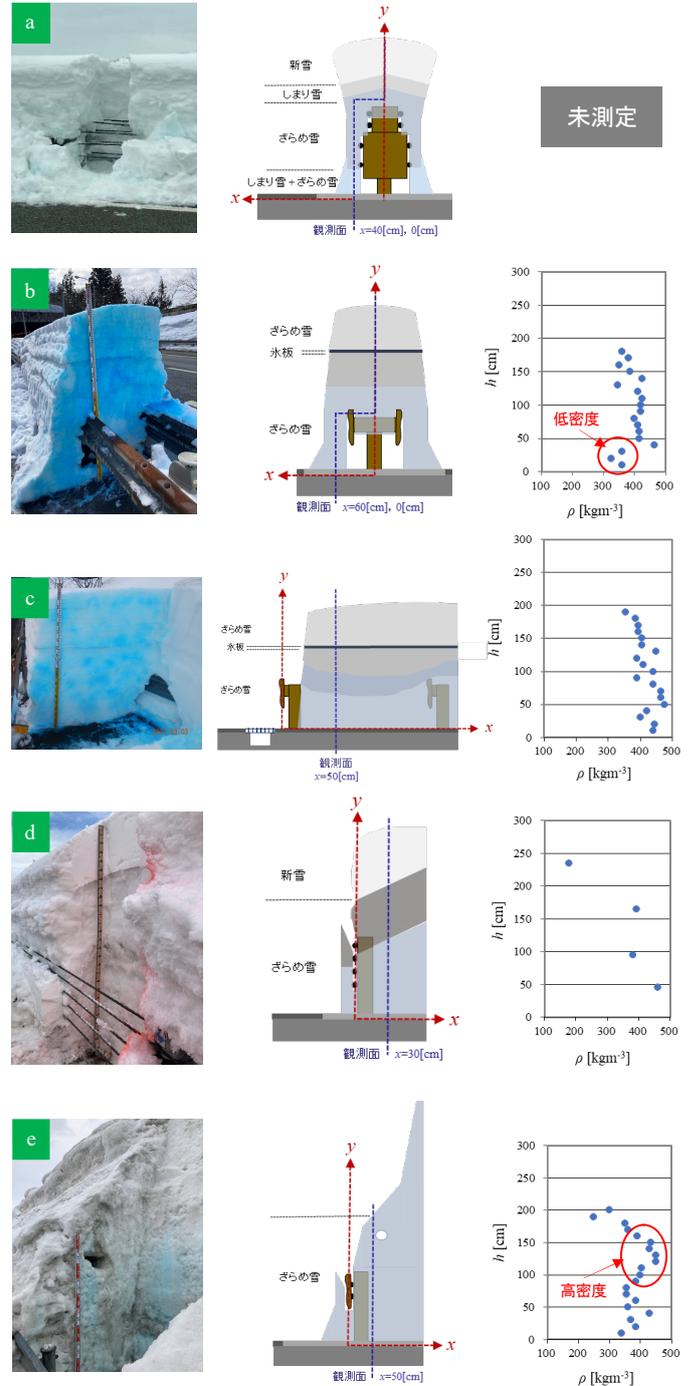
図7 雪堤の断面図と密度プロファイル ( $h$ : 高さ,  $\rho$ : 密度)

第一に密度について述べる。ここで、各測定地点における雪堤の断面図と密度プロファイルを図7に示す。自然積雪の場合は一般的に圧密によって上層部から下層部にかけて密度が上昇するが、下層部の密度が上層部の密度を下回る「逆転現象」が発生している箇所が、地点bと地点eで確認された。雪は密度が低いほど融解しやすいため、路面や自動車に由来する熱によって雪堤下層部の不安定化が促進されると考えられる。地点bのような中央分離帯地点では、ロータリ除雪による積み上げが行われていないものの、構造物の影響で下層部では雪が積もりにくく、かつ圧密過程が十分に進行していなかったことが原因と考えられる。また、

地点eのような路肩地点では、プラウを用いた新雪除雪によって路面上の雪が路肩側に流れることで堆雪する。その際、プラウの進行速度に応じてプラウの前方に塑性波が発生し、雪が圧縮される<sup>[2]</sup>。それに加えて、地点eは路外排雪のできないインターチェンジ区間であり、新雪除雪後に頻りにロータリ除雪による積み上げが行われていた。よって、新雪除雪や車両の走行によって圧縮された密度の高い雪が上層部に積み上げられたことが原因と考えられる。

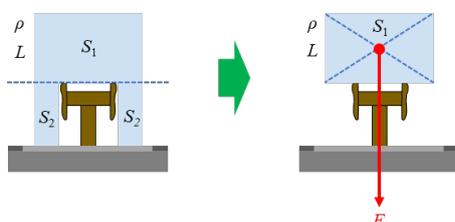
図8 雪堤断面の簡易モデル

三次元点群データと現場の写真を照合しながら、雪堤の状態分析を試みた。雪堤の断面積をソフトウェアの機能を用いて算出し、その断面積や実測値から算出した平均密度から特定区間における雪堤の推定質量を求めた。また、中央分離帯地点に関しては構造物にかかる推定負荷も求めた。ここで、雪堤形状は構造物に対して左右対称、雪堤の断面積や密度は区間によらず一様、構造部へかかる負荷は構造物上部の積雪の質量のみと仮定して、図8に示す簡易モデルに置き換えた。

構造物上部の雪堤断面積を  $S_1$ 、構造物側面・下部の雪堤断面積を  $S_2$ 、層全体における平均密度を  $\rho$ 、区間長さ (奥行き長さ) を  $L$  と置くと、特定区間における雪堤の推定質量  $M$  は

$$M = \rho L(S_1 + 2S_2)$$

となる。また、重力加速度を  $g$  と置くと、特定区間における構造部への推定負荷  $F$  は

$$F = \rho g L S_1$$

となる。それぞれの観測箇所における算出結果を表 2、表 3 に示す。区間長さは、表 2 では全て 1 m とした。表 3 では構造の違いを考慮して、関越自動車道におけるガードケーブルやガードレールの標準支柱間距離を適用し、1 支柱区間における値を算出した。ガードケーブルの標準支柱間距離は 7 m、ガードレールの標準支柱間距離は 4 m である。なお、地点 d に関してはデータを復元できなかったため省略した。また、中央分離帯の地点 c と路肩の地点 e は掘削部のみの断面積であり、実際には算出値以上の堆雪が存在している。まず、表 2 で中央分離帯の地点 b と路肩の地点 e の推定質量  $M$  を比較すると、質量比にして中央分離帯の 3 倍以上の雪が路肩側の方に堆雪していることが分かった。これは、新雪除雪によって雪が路肩側にかき集められ、ロータリ除雪によってさらに積み上げられたこ

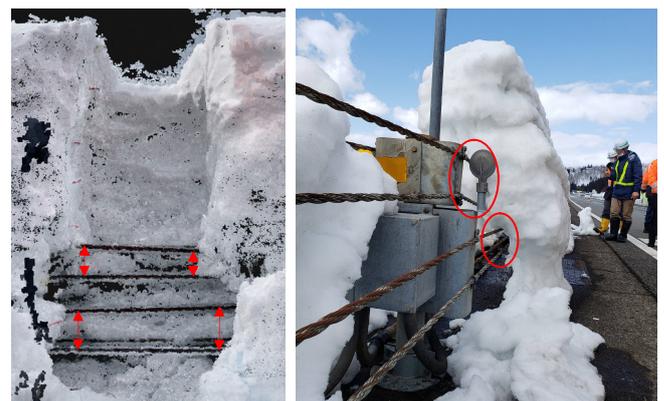
図9 不均一にたわんだガードケーブル (※左は点群データ)

また、表3でガードケーブルの地点aとガードレールの地点bの推定負荷 $F$ を比較すると、荷重比にして約1.4倍の負荷がガードケーブルの方にかかっていることが分かった。これは、ガードレールよりもガードケーブルの方が長いという、構造種別による標準支柱間距離の違いが影響していると考えられる。それに加えて、図9に示すように構造上ガードケーブルは負荷に応じて自然たわみに加えて不均一にもたわむため、構造物直上の凍結した雪も不均一に支えられ融解していることが考えられる。雪堤全体の形状や高さは同一区間で均一と見なせることから、ケーブルのたわみを考慮して考えると、たわみ部の推定重量や推定負荷はさらに大きくなると推定される。従って、中央分離帯ではガードケーブルの方がより雪堤の不安定化に寄与している可能性が示唆される。

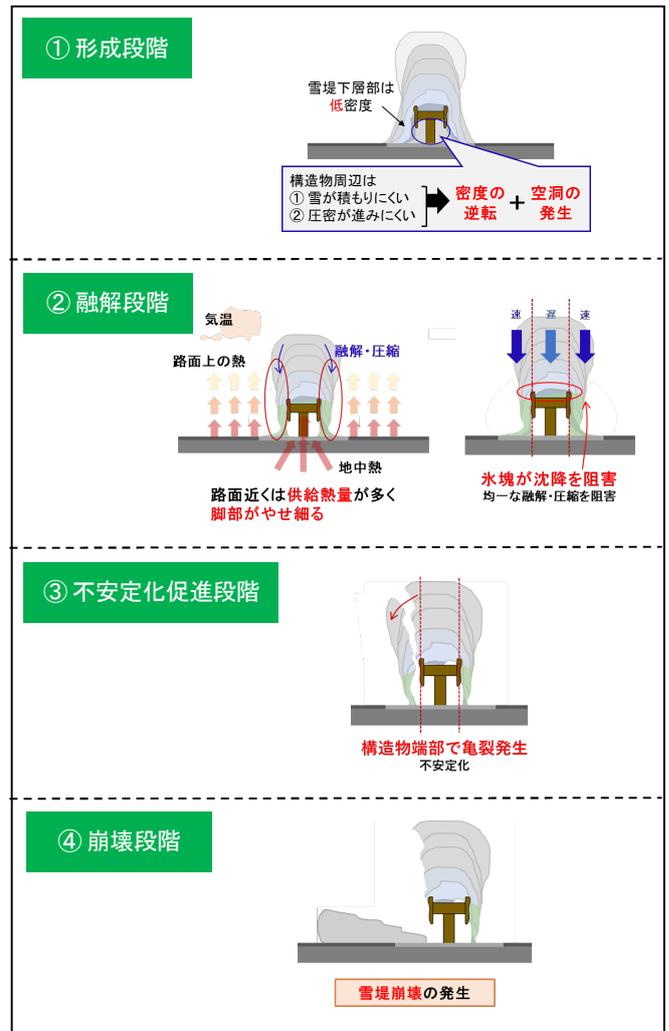
図10 雪堤崩壊メカニズムの仮説

雪堤崩壊について観測結果を基に崩壊メカニズムの仮説を立案した。崩壊過程を表した図解を図10に示す。図解はガードレール中央分離帯に基づいて構成した。

第一に雪堤の形成段階では、構造物周辺を中心に①雪が積もりにくく粗の状態になること②圧密が進行しにくいことの2項目によって、雪堤下層部の密度が上層部の密度を下回る「逆転現象」が発生する。

第二に雪堤の融解段階では、気温や日射、地中熱、風などの自然的要因の熱量に加え、自動車の排気ガスや走行風などによる人工的要因の熱量によって、雪堤下層部から融解が進行する。この際、路面近くの供給熱量が特に多く雪堤脚部がやせ細り、上層部がせり出したオーバーハング形状の雪堤に変化する。また、構造物周囲の積雪の融解が進んでさらに空洞化する。それらと同時に、昼夜間の気温差に起因する融解・再凍結により、空洞内表面や構造物直上の積雪表面が凍結する。特に、構造物直上の氷塊は構造物上の積雪を支えて沈降を阻害する。これが不均一な融解・圧縮に繋がり、雪堤の不安定化を招くと考えられる。

第三に雪堤の不安定化促進段階では、オーバーハング部は片持ち梁のような支持状態となるため、その支持部である雪堤上層部・構造物端部にせん断力と曲げ力が働く。これらの作用により、クラックが発生・進行する。そして、クラックを境とした路面側の積雪が傾くことで、より大きなオーバーハング形状となる。

最後に、クラックが完全に離れることで支えがなくなり、雪堤崩壊に至ると考えられる。
