# NEXCO 中日本金沢支社における大雪時の対応策

## 1. はじめに

中日本高速道路株式会社 金沢支社が管理する北陸自動車道(北陸道)と東海北陸自動車道(東海北陸道)において、2021年1月9日(土)から12日(火)にかけての大雪により大規模な滞留車両が発生した。

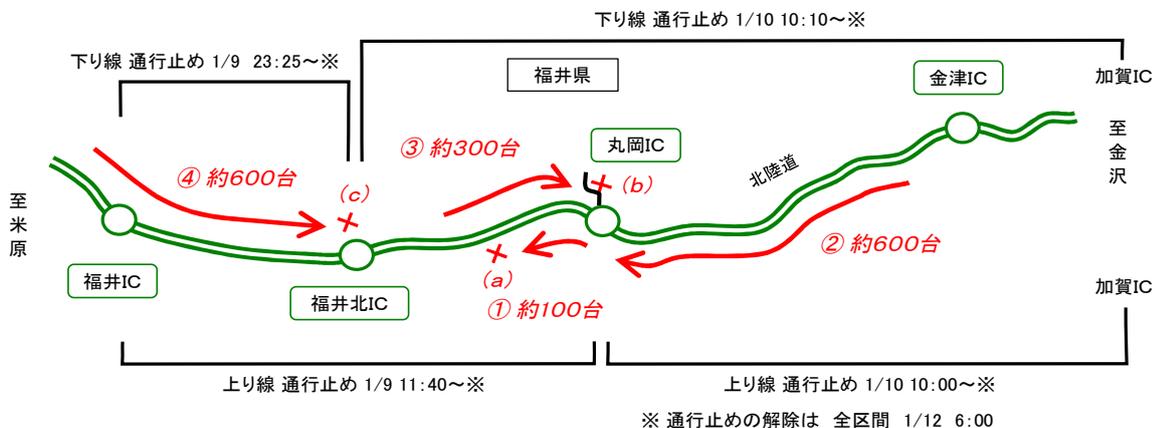
図-1 北陸道の滞留車両発生状況と通行止め

- ・11時30分、大型貨物車の事故により上り線の2車線を閉塞した(a)。
- ・大型貨物車の閉塞と断続的な降雪の影響で後続の約100台の車両が自力走行不能となり滞留車両となった。

- ・事象①により、11時40分から上り線・丸岡IC~福井IC間を通行止めとなった。
- ・上り線の走行車両が丸岡IC出口に集中。
- ・12時15分、丸岡ICの一般道取付道路で大型車がスタックし道路を閉塞した(b)。
- ・丸岡IC一般道取付道路での交通障害(b)から、通行止め端末の丸岡ICでの流出が困難となり、上り線・加賀IC~丸岡IC間を通行止めとしたが、10日10時までの間に高速道路を利用されたお客さま車両が自力走行不能となり、滞留車両(約600台)となった。

- ・12時15分、丸岡IC一般道取付道路で大型車がスタックし閉塞したことから(b)、下り線の丸岡ICでの流出が困難となり、IC流出希望車両が本線を閉塞した。
- ・この影響で追従していた後続の約300台の車両が自力走行不能となり滞留車両となった。

- ・13時55分、福井北ICを流出しようとした大型車が出口ランプで故障し車線を閉塞した(c)。
- ・下り線の福井北IC~丸岡IC間の渋滞を避けようとした車両が福井北ICを流出出来ずに本線に停滞し、自力走行不能となり滞留車両(約600台)となった。

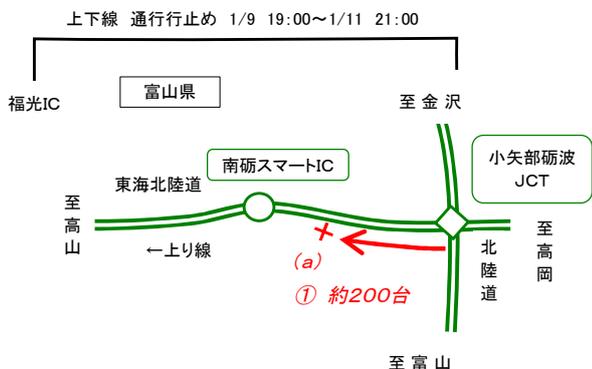
図-2 東海北陸道の滞留車発生と通行止め

- ・15時15分、上り線の暫定2車線区間にて大型車が自力走行不能となり車線を閉塞した(a)。
- ・19時00分から上下線・福光 IC～小矢部砺波 JCT 間を通行止めとしたが、本線を標識車や規制材などで物理的閉鎖するまでの間、追従車両約200台が通行止め区間内に流入し自力走行不能となり滞留車両となった。
