# 岩手河川国道事務所管内における令和2年度の冬期大雪の対応について

金野 浩\*1

本稿では、岩手河川国道事務所管内において発生した令和2年度の冬期大雪について、発生状況とその対応状況を紹介する。

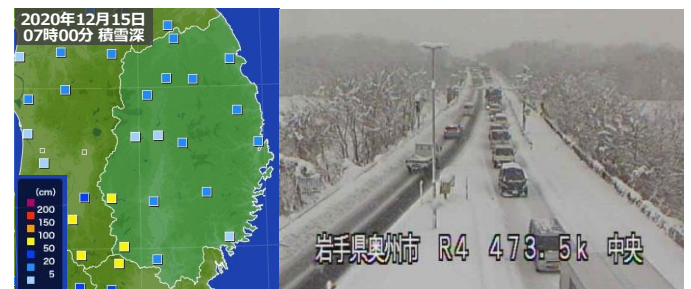
図3. 積雪深分布図

令和2年12月15日～17日にかけて西から流れてくる雪雲が奥羽山脈を越えて岩手県内陸南部に入り、岩手県内陸南部を中心に大雪となった（図2、図3、写真1）。積雪深は12月14日から増加し、12月16日には積雪59cmを記録している（14日までは積雪0cm）（図4）。気温は15日～17日は真冬日で、平均気温が-4.2℃前後で推移（3日間の最高気温も-1.5℃）しており、雪質は湿った重い雪で、気温も低かったことから積雪後にすぐに凍り付く状態であった。気温が上がらなかったこともあり、除雪後の路面整正までも日数を要した結果となった。
