# 視程障害対策の課題と会津若松出張所管内での取り組みについて

郡山国道事務所 会津若松出張所 星 孝樹\*1 川端 宏輝\*1

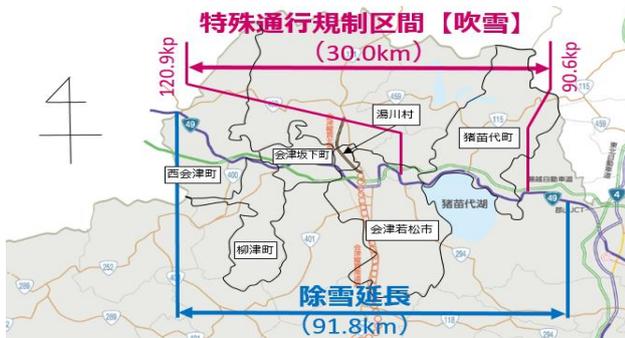
図2 特殊通行規制区間(吹雪)

会津若松出張所管内において、90.6kp から 120.9kp までの 30 km (ブレーキ区間有) が吹雪による特殊通行規制区間として定められている(図2)。降雪時に、概ね風速 12m/sec で、吹雪により視界が阻害され道路交通が不能になることが予測される場合、通行規制を行うものである。

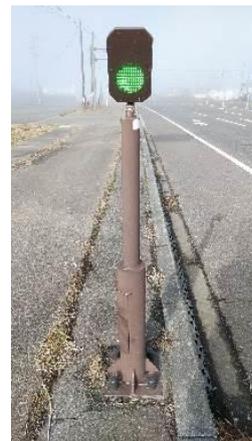
写真1 視線誘導標(商用電源)

視線誘導標は自発光タイプの視線誘導標で、反射タイプよりも高い視認性を確保している。(写真1)

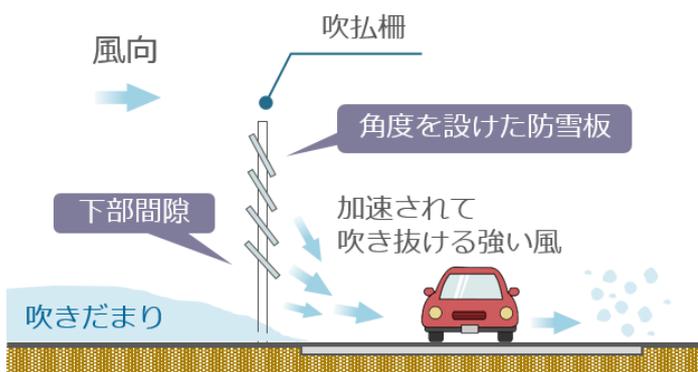
図5 吹払柵

吹払柵は、柵の下部間隙から加速されて吹き抜ける強い風で道路上の雪を吹き払うことによって、視程障害を緩和するための柵である(図5)。

吹払柵は路側に設置され、その特徴から幅員の広い道路には向いていない。視程障害対策として主に用いられる。

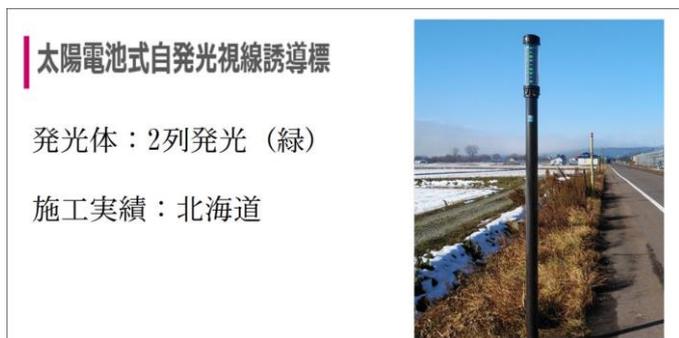
図7 太陽電池式自発光視線誘導標 諸元

以上の問題点について出張所内で議論し、太陽電池式自発光視線誘導標を試行的に設置することとした。(図7)

この視線誘導標の特徴として、発光体と支柱が別物であるため、それぞれの更新が可能(配線作業が必要無い)であること、昼夜連続24時間点灯が可能であることが挙げられ、問題点としていた2点を解消することが出来た。また、道路用地内で容易に設置可能であり、設置場所の制約が無いことも利点として大きかった。

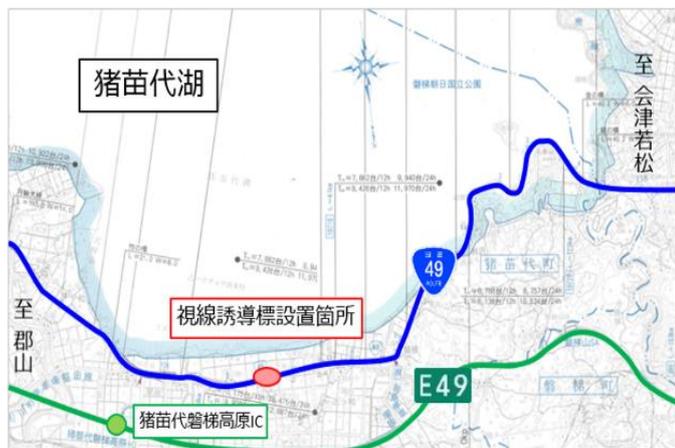
図8 設置位置図

太陽電池式自発光視線誘導標の設置場所については、猪苗代町長田地内(106.7kp~106.9kp)とした(図8)。

ポールの設置間隔・発光体の高さは、寒地土木研究所の道路吹雪対策マニュアルより、設置間隔40m、設置高さ2.0mで施工することとした。

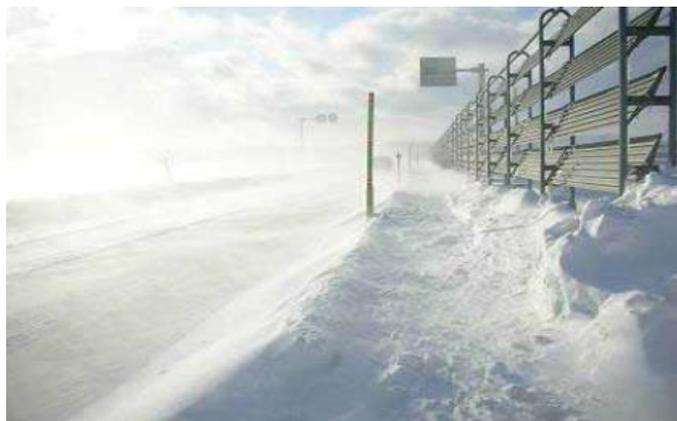
選定理由としては、聞き取り調査で挙げた場所であること、自発光視線誘導標未設置であること、吹き払いの機能が発揮できない時があり、車道除雪で出来た雪堤から巻き上げが発生していること(写真2)から、この場所を選定した。

写真2 雪堤からの巻き上げ状況

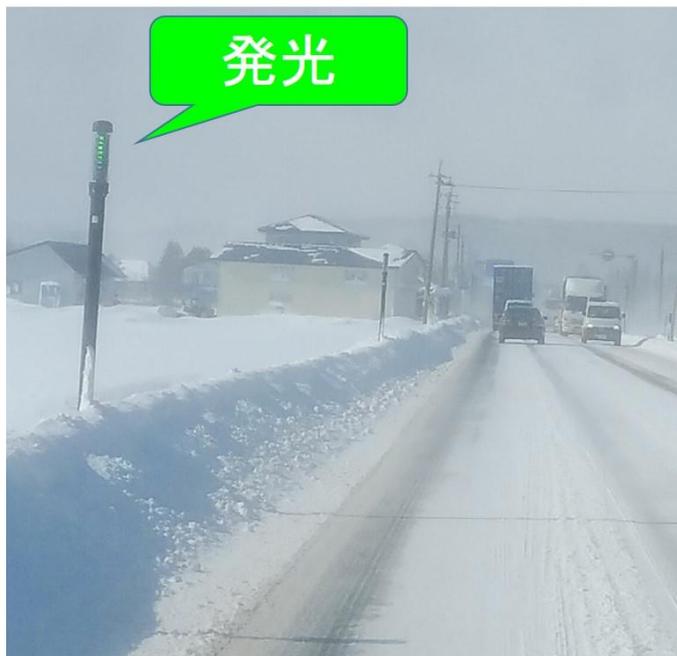
令和3年1月19日に効果検証を実施した。日中は、吹雪状況下でなければ、対策施設の発光を視認できた。(写真3)

写真3 太陽電池式自発光視線誘導標の発光状況

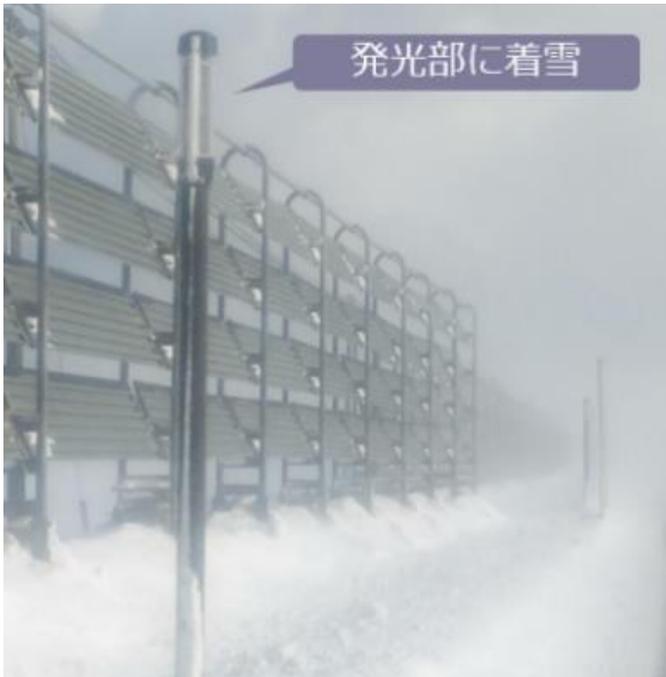
しかし、吹雪状況下においては風雪による発光部への着雪が確認され、視認性の大幅な低下が見られた(写真4)。

写真4 太陽電池式自発光視線誘導標の着雪状況

対策方法としては、視線誘導標の設置間隔を短くすること、発光部を増大させることが考えられる。
