# 関越道における冬期視程障害対策の効果について

大田 寛、加藤 鮎美\*1

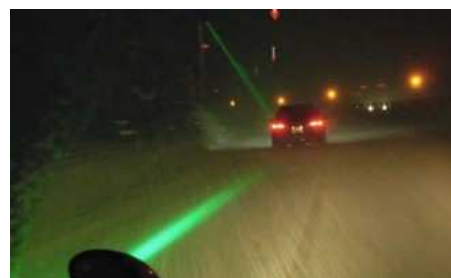
写真1 帯状ガイドライト

当該区間には、従前から冬期視程障害対策として自発光デリネータ、連続照明及びオーバーハング式のスノーポールが設置されている。しかし、厳冬期は路面積雪によりレーンマークが見えず、さらに路肩及び中央分離帯の雪堤により自発光デリネータが埋もれてしまう。またロータリー車による路肩拡幅排雪作業により雪堤が嵩上げされるため、雪堤より高い位置からの光源による視線誘導が必要であった。よって雪堤より高い位置から照射し、積雪路面で不明瞭な路肩外側線をLED照明灯により、連続的な光を明示する帯状ガイドライトを導入した（写真1）。

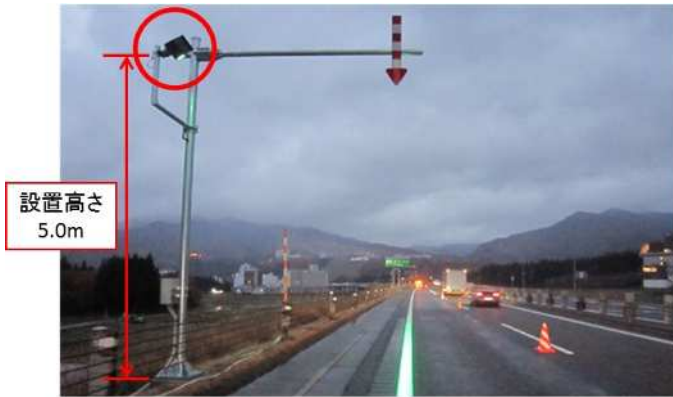
写真2 帯状ガイドライト設置状況

帯状ガイドライトは、関越自動車道 下り線164.55kp～165.45kp間の路肩部に約50m間隔で設置されている既設のオーバーハング式スノーポール支柱に添架した。帯状ガイドライトLED照明灯は路面から5mの高さに設置し、路肩外側線を照射するように設定した（写真2）。

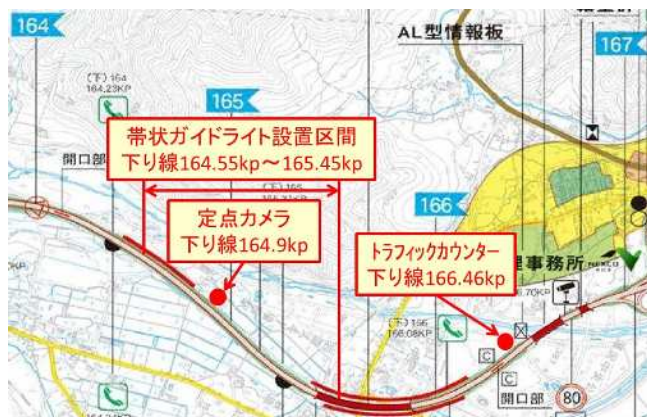
図5 帯状ガイドライト設置区間及び機器配置位置

そこで、帯状ガイドライト設置区間の中間部(164.9kp)に定点カメラを設置し、動画データを取得後、車両の走行位置並びに挙動の解析、検証を行った。走行速度は定点カメラ（164.9kp）及び既設のトラフィックカウンター（166.46kp）により計測した（図5）。

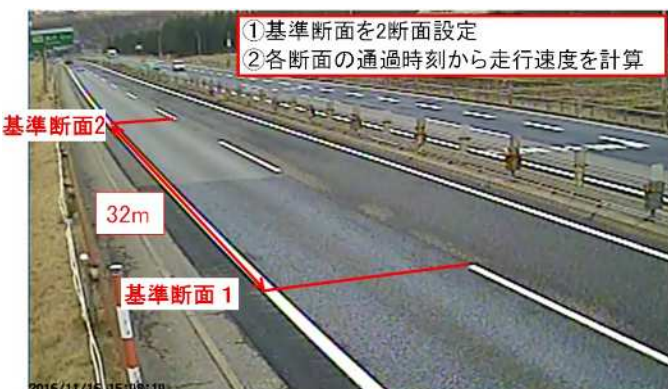
図9 走行速度の読取イメージ

定点カメラから取得した動画データの画像の走行車線上に、一定間隔の基準線2本を設定し、基準線間を左側後輪または左側前輪が通過する時間間隔を基準とし、走行速度を計測した(図9)。
