# 冬期地震災害における河川堤防変状検知手法の検討 ー積雪下の河川堤防の変状検知に向けた模擬試験ー

そこで寒地土木研究所（以降、「寒地土研」という。）では、無人航空機（以降、「UAV」という。）を用いて広範囲にわたる堤防を調査する手法について検討を行い、市販のUAVに搭載されている光学カメラとLiDARを用いて、雪で作製した試験体の変状を認識できるか検証するための模擬試験を実施したので報告する。

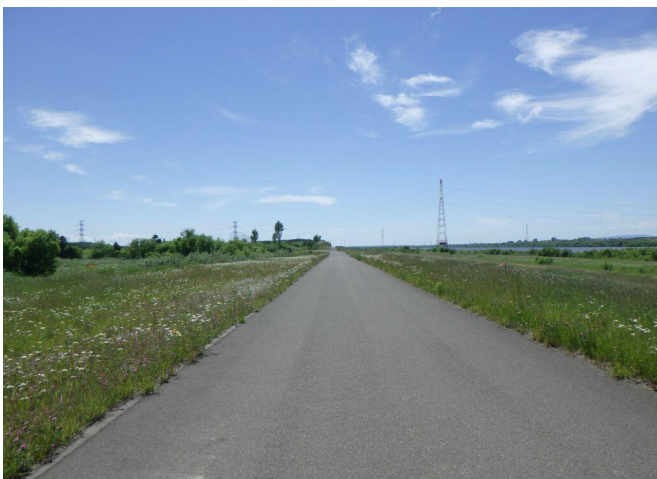
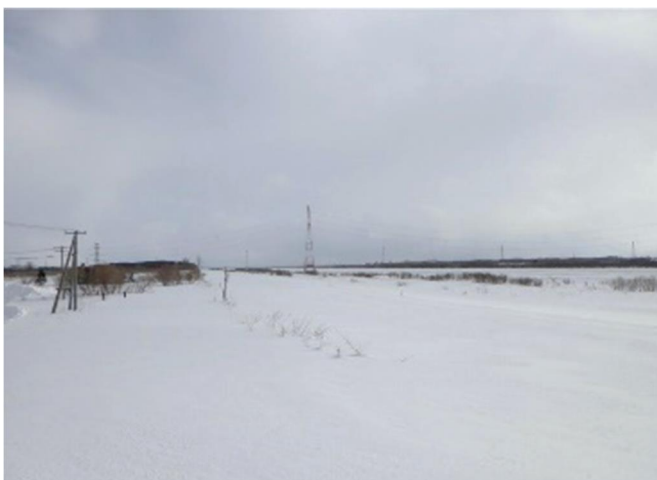
写真1 河川敷地内の状況  
（上：夏期、下：冬期）

近年、気候変動が懸念される中、2024年2月に北海道の上空1,500mには、5月中旬並みの暖かい空気が流れ込み2月の最高気温を更新<sup>1)</sup>した。そのため、北海道のような積雪寒冷地においても、冬期に雨が降ることも想定され、この降雨により河川水位が上昇することも懸念される。また、昨今、日本国内では大規模な地震災害が頻発しており、これらの地震災害において家屋への被災だけではなく、道路の陥没や河川堤防（以降、「堤防」という。）の天端にクラックが生じるなど、土木施設においても多大な被害を受けている。しかし、国土の約6割以上が積雪寒冷地域に指定されている日本<sup>2)</sup>において、冬期に大規模な地震災害が発生した場合、積雪により河川敷地に立ち入っての目視点検は困難となる（写真1）。そのため、広範囲にわたる堤防

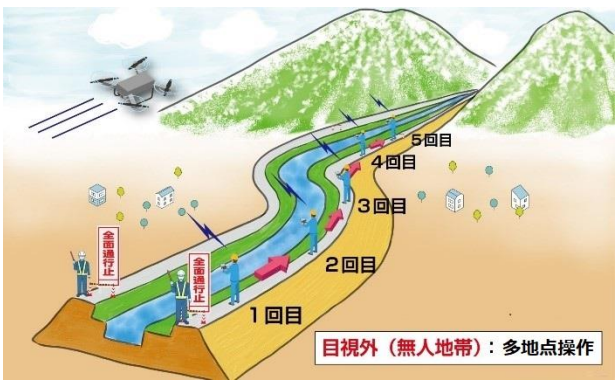
図 1 レベル 3 飛行（LTE なし）のイメージ

UAV の飛行形態にはレベル 1～4 の飛行形態があり、レベル 1 は目視内での操縦飛行、レベル 2 は目視内での自動・自律飛行、レベル 3 は無人地帯における目視外飛行、及びレベル 4 は有人地帯における目視外飛行となっている。積雪状態にある堤防上の移動は容易ではないため、変状を調査するには、地上の 1 地点から操作できることが重要である。そのため広範囲にわたる堤防を調査するには、目視外飛行（レベル 3 以上）が必要である。一般的に UAV の遠隔制御は送信機と機体の間での直接通信を行うものであり、その通信可能距離は長くても数キロメートル程度であることから、広範囲に及ぶ堤防の調査には、レベル 3 で操作地点を随時移動しての多地点操作が考えられる（図 1）。なお、モバイル機器用の通信規格である LTE を利用した制御方式の UAV もあり、LTE 通信網の範囲内であれば、飛行距離の制限がほぼなくなり一地点からの操作が可能となるが

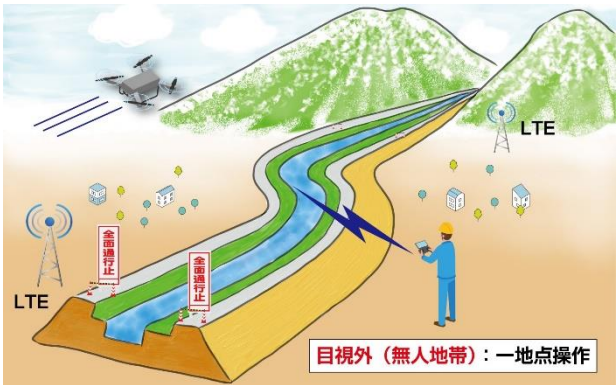
図 2 レベル 3 飛行（LTE あり）のイメージ

（図 2）、バッテリー容量などによる飛行距離の制限が生じる。

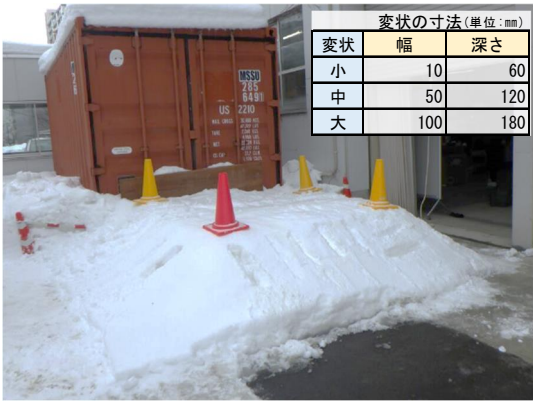
図 4 模擬試験で使用した試験体

地震災害発生後、広範囲にわたる河川堤防を迅速に点検するには、UAV で上空から俯瞰的に点検するのが効率的である。そこで長距離を高速で飛行でき、狭い場所でも離着陸が可能な VTOL 型の UAV (Trinity F90+, Quantum-Systems 社) に搭載されている光学カメラ (RX1 RII, SONY 社) と LiDAR (Qube240) が、積雪上に発生する変状を認識できるか検証する模擬試験を行った。模擬試験は、寒地土研構内の実験棟横に堤防を模した試験体を雪で作製し、その表面に大きさの異なる 3 種類の変状を作り、台座の上に固定した UAV を実験棟の窓から屋外に張り出して模擬試験を実施した (図 3、4)。使用した UAV 及び計測機器の仕様を表 1～3 に示す。なお、河川堤防を模した試験体に変状を作る際、変状の大きさや方向を判別するため試験体を図 5 のようにエリア分けした。

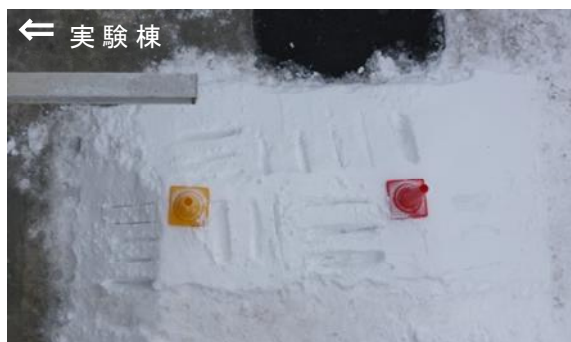
写真 1 光学カメラによる変状の撮影状況  
（試験体の上から撮影）

模擬試験は正午頃に実施しており、当日の天候は曇りであった。光学カメラでは、画像のセルに対するグレースケールの違いを判断でき、どのエリアにおいても変状の有無をおおよそ認識することが可能であった。しかし、エリア C は他のエリアと比較して変状の視認性は低かった (写真 1)。これは、斜面の角度と太陽光の入射の関係で、変状の陰影ができなかったことが要因と考えられる。なお、変状の長さや幅の評価は可能であるが、深さについての評価はできなかった。
