# レーンオープナーの総括と稼働実績の報告

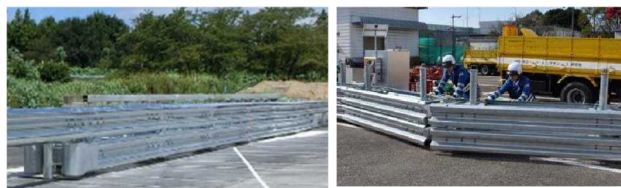
レーンオープナーとは、ガードレール本体がブロックごとに分割し、それぞれの支柱にキャスターが

付いていることで、ユニック車を使用せずに人力で移動させることが可能であり、短時間で簡易に着脱でき緊急開口部を作ることが出来る。従来の中央分離帯開口部用ガードレールでは、クレーンの手配等を含め開口部1箇所辺り4時間程度作業時間を必要としていたところ、レーンオープナーではユニック車が不要なため、作業員が現地に到着してから15分程度で開口部を作ることが可能となる。

写真1. レーンオープナー 写真2. 人力による移動

金沢支社は滞留車両が発生した際、3時間以内に滞留車両の救出を行うことが出来るよう、写真1に示すレーンオープナー（移動式防護柵）を2021年度より導入した。

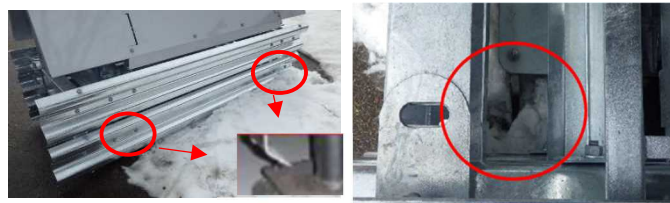
②レーンオープナーを移動させると下段ビーム前面にかかる雪による抵抗や、写真3・4のようにキャスターに雪が付着して移動性能が低下する。

写真3. レーンオープナーのキャスター

写真4. キャスターに雪の付着

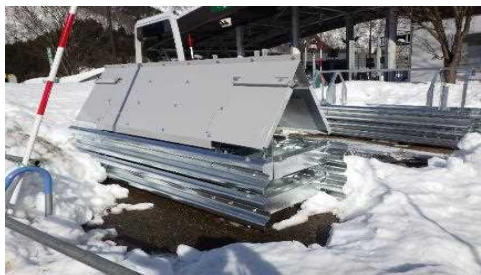
①レーンオープナー内部への積雪を防ぐために、屋根材を設置した供試体（写真5）を作成し冬期期間、曝露検証を行った。検証の結果、レーンオープナー

内部への積雪を防ぐことで出来た。以降の整備箇所は屋根材が付いたレーンオープナーを設置し、既存の設置箇所も屋根材を追加設置した。

写真 5. 屋根付きのレーンオープナー

②同供試体を使用し、移動性能の検証を行った。検証結果として路面積雪厚が 35mm 以下であれば問題なく移動出来ることを確認し、レーンオープナーの移動可能な積雪深が判明した。

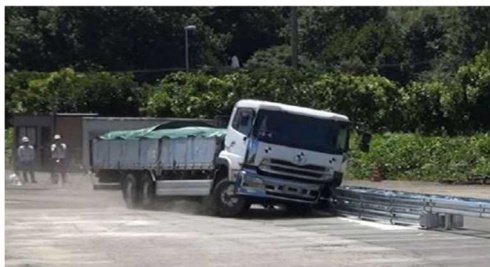
検証結果を踏まえ、屋根材付きのレーンオープナーを標準としたが、事故時の飛散リスクに対しての検討が未実施であったため、衝突シミュレーション解析を実施した。解析した結果、防護柵設置基準に基づくすべての要求を満足することが確認されたが、屋根材の扉部周辺についてはトラック衝突に伴い大きく変形することが確認されたため、飛散抑止ワイヤを設置することとした。

写真 6. 大型車衝突試験による性能確認

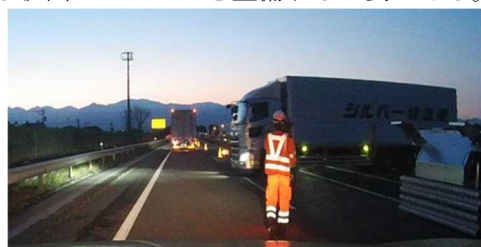
2023 年に大型貨物の横転事故による車線閉塞が発生し、本線上に滞留車両が約 80 台発生したため、レーンオープナーによる滞留車両の排出を行った。レーンオープナーを活用した初の実績で、2 点の課題が確認された。

写真 8. レーンオープナーの使用状況

レーンオープナーの開口完了後に滞留車両を反対車線へ転回させるのに予想より時間を要した。原因は、中央開口部を用いた転回の説明をお客さま車両 1 台 1 台に行い、1 分当たり 2 台程度しか排出が出来なかった。事故は深夜の発生だったが、日中であれば拡声器を使った案内など、日中・夜間、都市部・山間部などの状況に応じ、効率的にお客さまへの周知が出来る方法の検討が必要である。また、転回する車両の順番について決まりが無く、転回場所よりも上流側の滞留車両・下流側の滞留車両のどちらを先に排出するかルールも無く、案内に混乱が生じた。お客さまへの転回の周知方法、現地の滞留車両の排出順番について、解決策を検討しレーンオープナーによる救出マニュアルを整備する必要がある。
