# 吹雪視界状況の円滑な情報共有に向けた車載カメラ画像収集システムの活用

三村北斗<sup>\*1</sup>、渡邊周市<sup>\*1</sup>、永田泰浩<sup>\*2</sup>、大橋一仁<sup>\*2</sup>

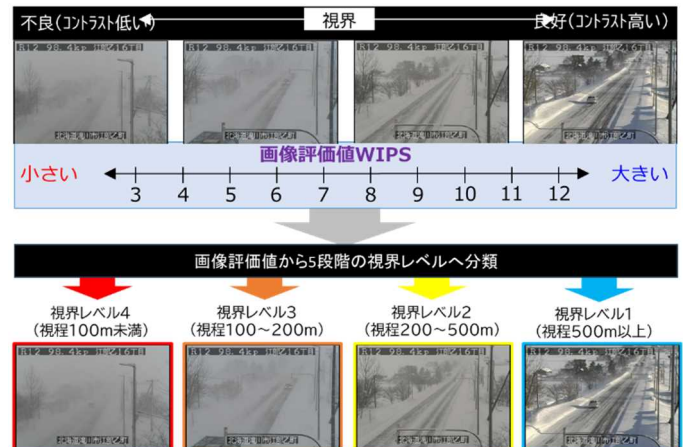
図1 画像評価値 WIPS による視界レベルの分類

吹雪による視界状況を正確に把握するため、北海道大学の萩原<sup>2)</sup>の技術を用いた。吹雪による視程障害が発生すると画像のコントラストが小さくなることに着目して、画像のコントラストを周波数ごとに計算し、画像評価値WIPS (Weighted Intensity of Power Spectra) を算出する。画像評価値WIPSは図1のとおり、コントラストが小さければ小さいほど画像評価値WIPSの値も小さくなる。この技術を用いて定量的かつ正確に吹雪視界状況を把握する。

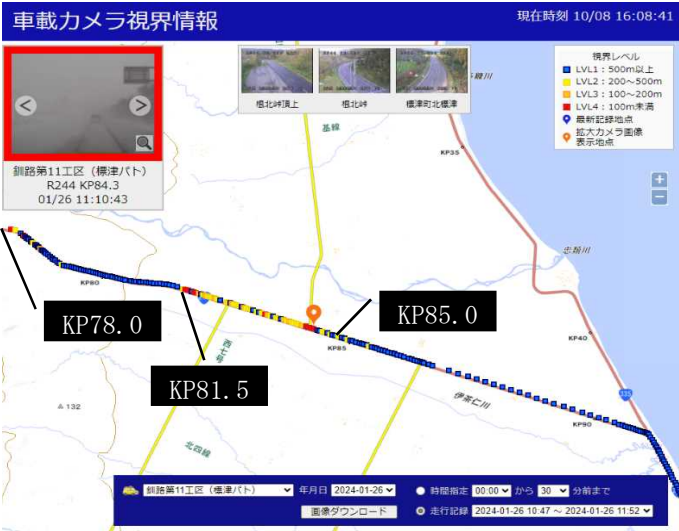
図4 令和6年1月26日10時47分からの走行記録

2 (■: 視程200～500m)、視界レベル3 (■: 視程100～200m)、視界レベル4 (■: 視程100m未満) の4つに分類して表示した。令和6年1月26日10時47分から11時52分に国道244号KP78.0 (根北峠付近) ～KP95.7 (標津町市街地) 付近まで走行した記録を図4に示す。KP78.0～KP81.5までは主に視界レベル1 (■: 視程500m以上) であったが、KP81.6からKP85.0までは局所的に視界レベル4 (■: 視程100m未満) の視程障害が発生していた。図4の左上部にKP84.3で取得した画像を表示しており、前方の視界がホワイトアウト状態になっている状況がわかる。このようにして吹雪による視界状況をリアルタイムで正確に把握することが出来る。

負担軽減も期待できる。また、令和元年度から令和4年度まで、画像をダウンロードするためにはサイト左上部の画像から1画像ずつ保存する必要があり、道路事務所から一括ダウンロード機能を実装してほしいとの要望があった。そこで令和5年度より実装し、図4の場合、地図上にプロットされている令和6年1月26日10時47分から11時52分の画像を一括で取得できるようにした。

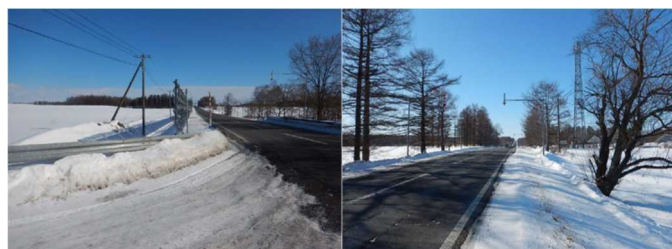
図7 防災関連資料（地吹雪）で整理されている写真

防災関連資料の項目で地吹雪となっている区間は、図7のように写真が整理されている。しかし、整理されている写真は晴天時であり、写真から実際の吹雪状況は把握することができない。そこで、図8に示すように車載カメラ画像収集システムで取得した吹雪時の画像を活用し、防災関連資料写真として晴天時と吹雪時の状況を整理することも可能と考える。

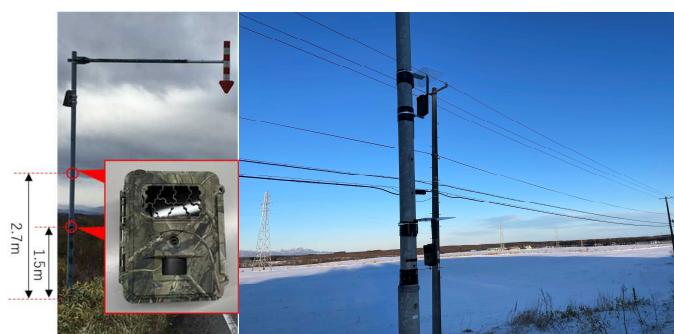
図9 カメラの設置状況

除雪車と道路パトロール車両では車載カメラを設置する高さが異なるため、視界状況も異なるのではないかと指摘があり分析したが、吹雪時の画像が少なく十分な分析をできなかった<sup>1)</sup>。そこで令和5年度は、視線誘導柱にタイムラプスカメラを設置し、高さによる視界状況の違いについて分析を行った。カメラの設置状況を図9に示す。カメラは道路パトロール車両における車載カメラ設置位置と除雪車における車載カメラ設置位置を想定し、1.5mと2.7mの高さに設置してデータを蓄積した。2.7mの高さに設置したタイムラプスカメラで取得した画像のWIPS値をx軸に、1.5mの高さに設置したタイムラプスカメラで取得した画像のWIPS値をy軸にした散布図から視界状況の比較を行った。その結果を図10に示す。WIPSが7.0以上の時は高さに寄らず、概ね一致していた。一方でWIPS7.0未満の時は、2.7mのタイムラプスカメラで撮影した画像のほうが、ややWIPS値が高い傾向であった。低い地吹雪が発生した際に、除雪車の視界状況の方が良い可能性が考えられる。
