新潟市における AI スマホ路面判定システムを活用した冬期道路管理に関する研究

上石 勲*1, 中村一樹*1,
関根正道*2, 小野寺 充*2, 宮村 卓*2, 五十嵐太郎*2, 池内啓介*3, 岸田佐世子*4

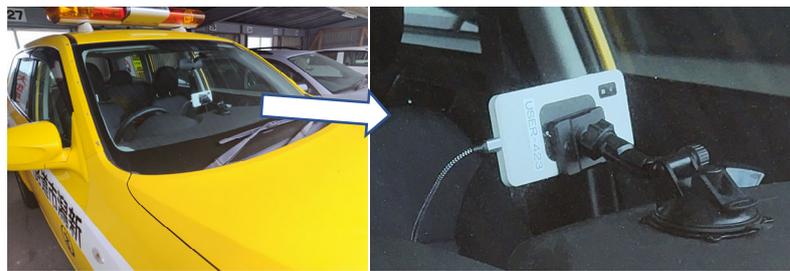
図1 パトロール車に取り付けられた AI スマホ路面判定装置(北区)

市域7区に2台ずつ、合計27台を設置して観測を行った。中央区、北区では、パトロール車(図1)だけでなく、薬剤散布車にも設置した。設置したスマホのカメラで2秒に1枚撮影し、1分ごとにサーバーに送られる30枚の画像をAI解析して分類し、多数決により1分間で走行した道路の路面状況を判定するものである。新潟市では、多いところでは1冬にのべ50日以上稼働しており、市全体では230万枚の画像が取得された。AIによって1枚の画像について、積雪(深さ(1, 3, 5, 10cm)、(雪質の乾・湿も区別))、圧雪、凍結、乾燥、濡れ、冠水に分類される。側方余裕幅や路肩雪堤の高さについても試験的に判定している。

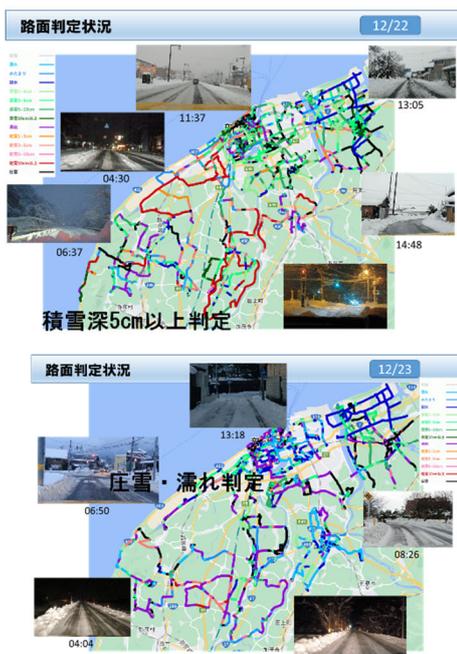
図2 路面判定結果(2023.12.22-23)

新潟市では2023年12月22日に日降雪量36cmの大雪となり、多くのスマホAIシステムが稼働した。図2は12月22日と23日の路面判定結果を示したもので、22日は路面上の積雪深が5cm以上の判定結果が多く、新雪が道路に大量に積もっていることがわかる。23日には圧雪や濡れ判定となっており、除雪や自動車通行により道路上の積雪が減少した状況と一致した結果となった。

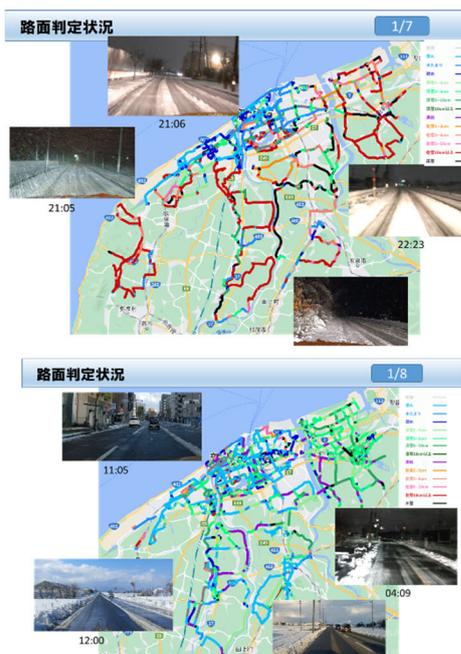
図3 路面判定結果(2024.1.7-8)

図3は2024年1月7日と8日の路面判定結果を示したものである。また、側方余裕幅と雪堤高さの2023年12月23日の判別結果を図4に示した。

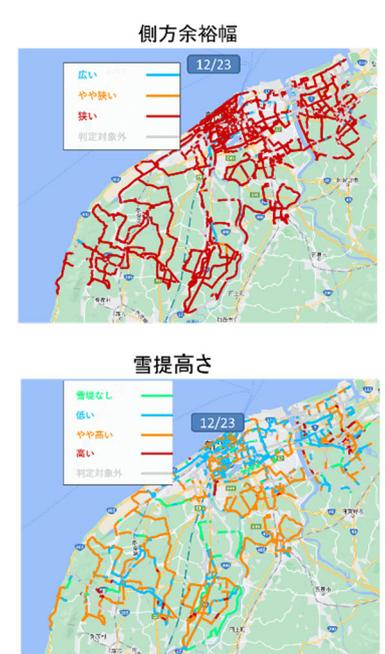
図4 側方余裕幅と雪堤高さ判定結果(2023.12.23)

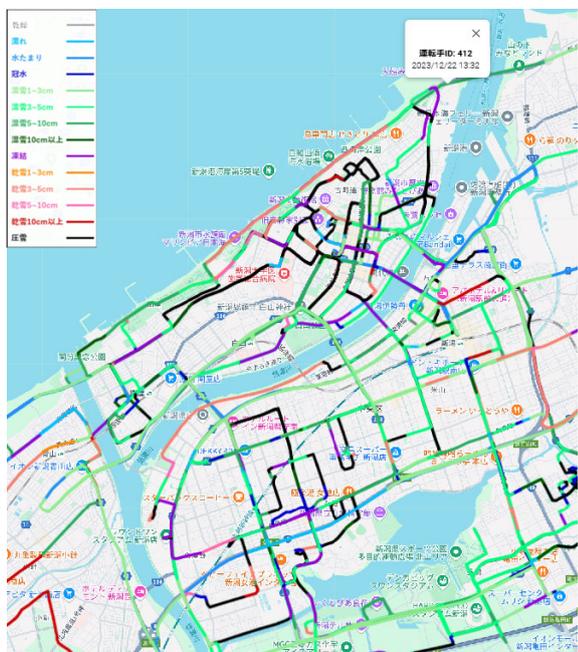
図5 路面判定結果 (2023.12.22 中央区)

図5は12月22日の新潟市中央区、図6は同じく12月22日の北区のさらに詳細な観測結果を示したものである。設置台数の多い箇所では、さらに詳細な路面状況が把握されることがわかる。

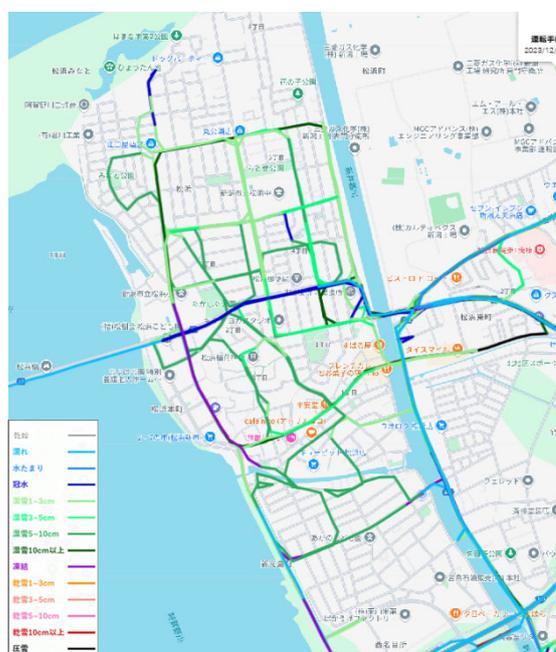
図6 路面判定結果 (2023.12.22 北区)

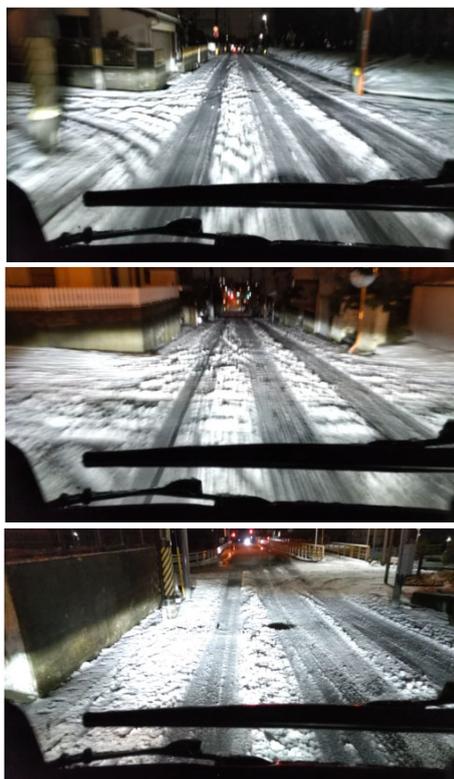
図7 記録した連続画像 (2023.12.22 北区)

図7並びに図8は、路線図をクリックして閲覧することができる2秒ごとの12月22日の連続映像で、夜間でもヘッドライトの照明で路面状況を十分に把握できる。図9は次の日の12月23日の画像で、機械除雪が終了していることがわかる。路面判定結果だけでなく、この連続映像も、情報共有には非常に有用となっている。

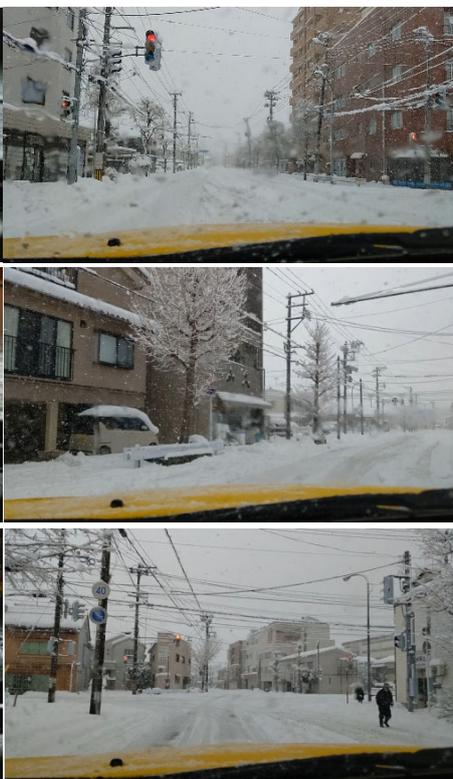
図8 記録した連続画像 (2023.12.22 東区)

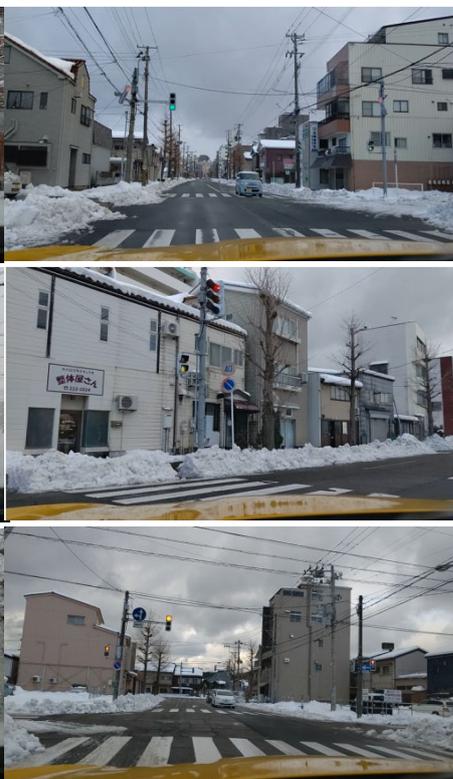
図9 記録した連続画像 (2023.12.23 中央区)

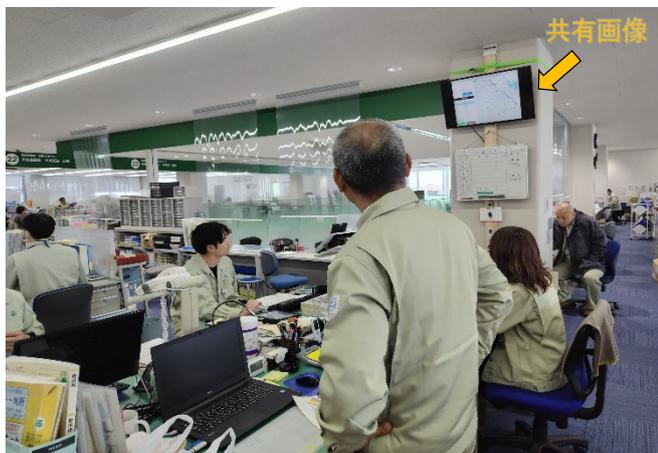
図10 システムで記録された動画を関係者で共有し除雪体制検討(北区)

新潟市では、新潟市除雪新技術研究会としてシステム活用に関する意見交換を冬期前と冬期後に実施している。さらに、冬期にも道路管理者にヒヤリングを実施し、本システムの問題点や有効性などについて意見交換を行っている。システムの利用方法として有効なのは、ほぼリアルタイムで取得される路面状況の動画を関係者と共有することにより、路面状況の確認や除雪出動の判断、優先順位等の検討(図10)が容易にできるようになったことで、パトロールの効率化にも寄与しているとの意見も多く、システムの今後の活用を強く要望されている。

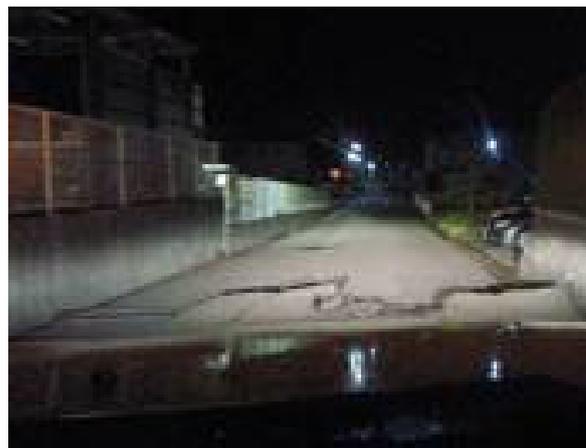
図11 記録された能登半島地震による液状化被害(2024.1.2 01:25 西区)

2024年1月1日に発生した能登半島地震で液状化によって被災した箇所の把握や災害復旧資料作成にも本システムで取得した記録が活用された(図11)。また、大雪による倒竹や倒木の影響把握に取得した記録が活用できる可能性も得られた(図12)。さらに、2024年11月25日には大雨による道路の湛水発生時の状況も本システムで情報収集・共有された(図13)。

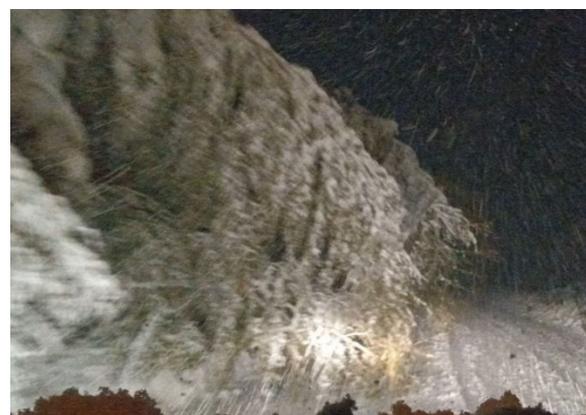
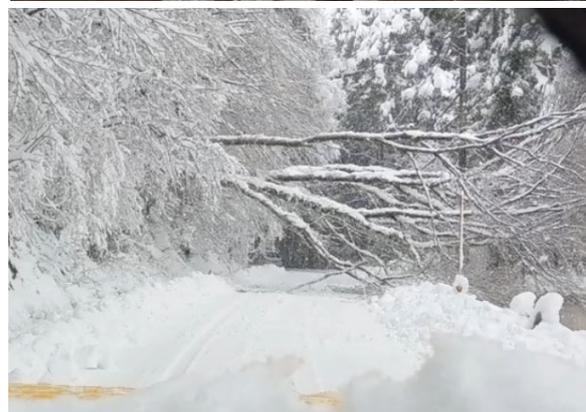
図12 大雪による倒竹、倒木被害(2023.12 南区, 西蒲区)

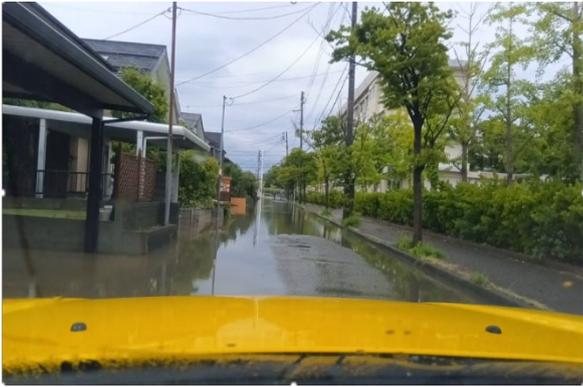
図 13 記録された大雨による道路湛水状況
(2024.7.25 中央区)
