## エア―遮断機を用いたIC 閉鎖の総括と稼働実績の報告

近江克哉\*1 日東義仁\*1 久保嶋悠太\*2 井上猛\*2 大金賢史\*2 中島賢治\*2

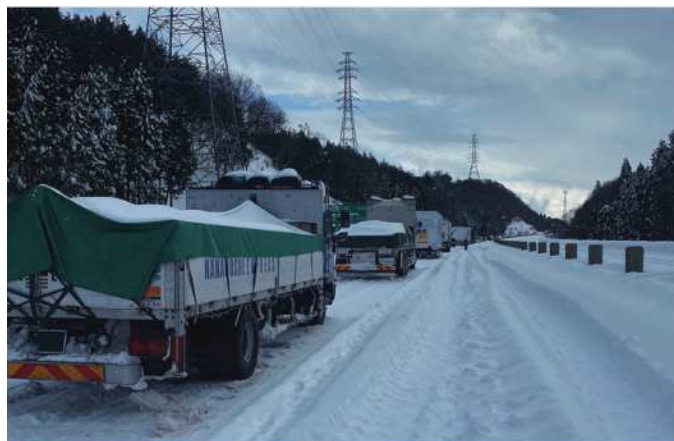
写真1. 大雪による滞留状況

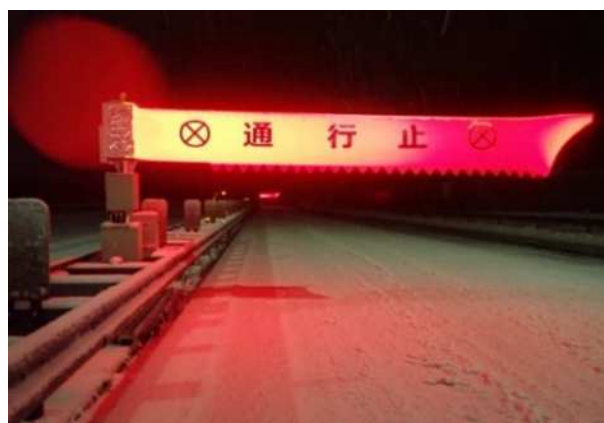
写真 2. エアー遮断機

雪による通行止め事象が発生した際、迅速な通行止めを実施し、滞留車両を最小化することを目的に写真2に示すエアー遮断機を試行導入した。

エアー遮断機とは、交通事故や災害などが発生した際に、無人で道路を仮閉鎖するための装置であり、遠隔操作によりバルーンに空気を送り込んで膨らませることにより、簡易的な規制を行うことができる。バルーンは布製で、車両が誤って接触しても安全なつくりになっている。エアー遮断機は図2に示すように、1 インターあたり、追越車線側の中央分離帯に3基、走行車線側のノーズ先端部に1基を設置することを標準としている。

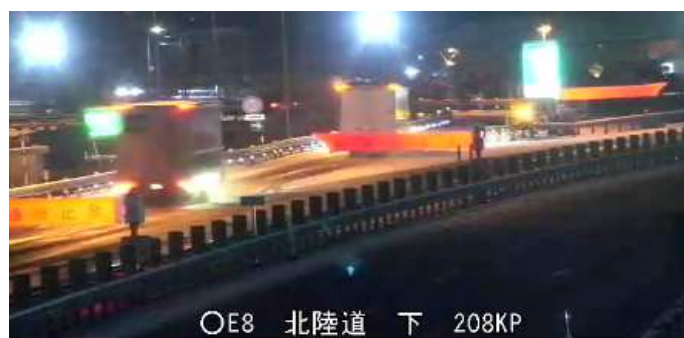
写真 3. エアー遮断機展開状況

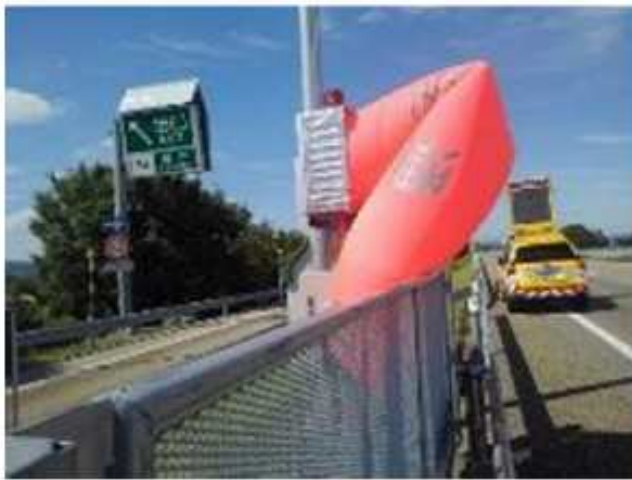
- ・電源の接続不良等機械的な不具合
- ・電動ファンの故障
- ・写真3に示すように、フェンス等に引っ掛かり、正常に膨らまない

写真 4. エアー遮断機不良作動

⇒対策として補助板の設置

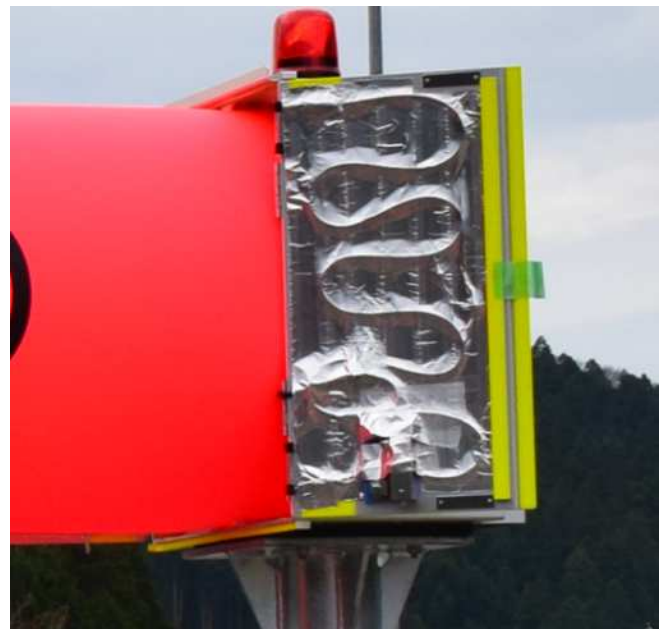
- ・導入にあたり、雪や氷等の付着による動作不良が想定されていたが、写真4に示すように、電熱線を内蔵したことにより雪による動作不良は発生していない。

写真 5. 電熱線による寒冷地対策

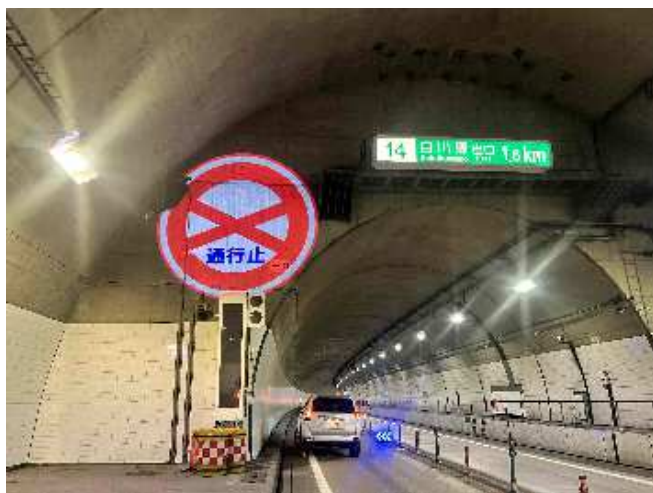
また、白川郷 IC 下り線では、IC 手前がトンネルになることから、図2に示すような特設掲示板を設置できないことから、写真6に示すようなトラフィックプロジェクターと合わせて運用を行っている。

写真6 プロジェクターによる通行止案内
