## 無散水消融雪施設の長寿命化を目指した 融雪用放熱管内の洗浄による機能回復効果 (2)

佐々木 優也、山口 正敏、福井 秀樹、今田 和彦\* 1

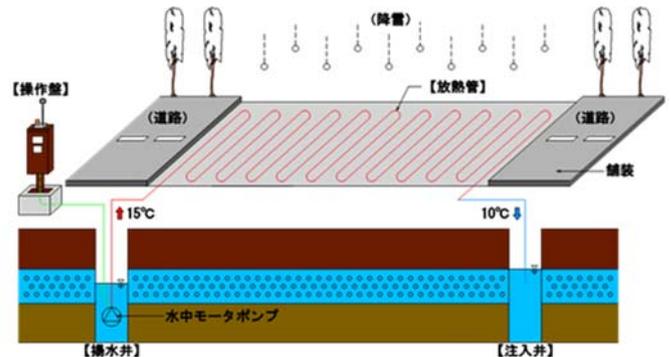
図1 地下水直接通水方式融雪施設

このシステムは、降雪を感知すると、地下水を揚水井から水中モータポンプで揚水し、舗装体に埋設された放熱管へ通水して放熱させたのち、注入井から地下へと還元する非常にシンプルなものである。この方式の特長は以下の通り。

北陸地方では消雪施設（散水）が、東北地方では融雪施設（無散水）がそれぞれ主流となっている。融雪施設（無散水）では、特に、自然エネルギーである地下水を熱源とした「地下水直接通水方式」（図1）の施設が最も多く整備されている。

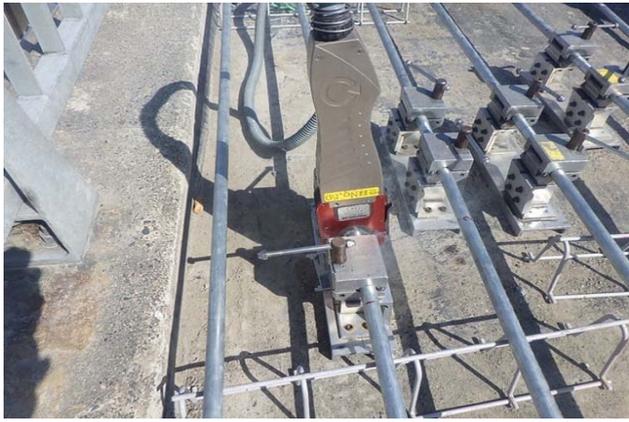
写真1 放熱管の現場溶接 (TIG溶接)

地下水直接通水方式の場合は、15°C程度の地下水熱を有効利用する。そのため、熱伝導率の高い金属管を利用するのが一般的であり、材質は炭素鋼鋼管（SGP-白）が最も多く採用されている。口径は 15A（内径 16.1mm、外径 21.7mm）で、工場にて曲げ加工して溶接によりユニット化された放熱管を現場に搬入し敷設する。現場において、やむを得ず配管加工が必要となった場合は、継手による接合が一般的であったが、近年は、より一層の品質向上と長寿命化に期待できる現場溶接を行うケースが増加している（写真1、2）。

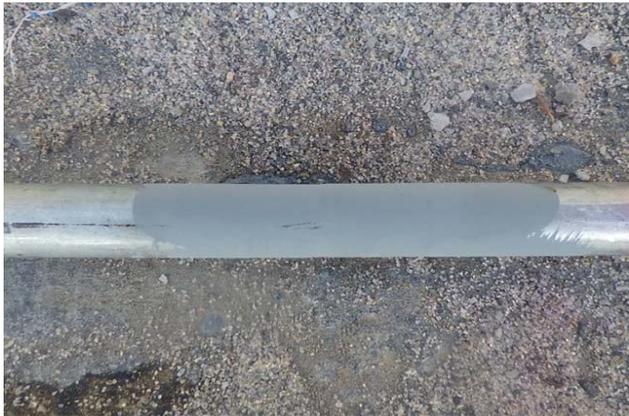
写真2 放熱管の溶接箇所 (亜鉛めっき塗装)

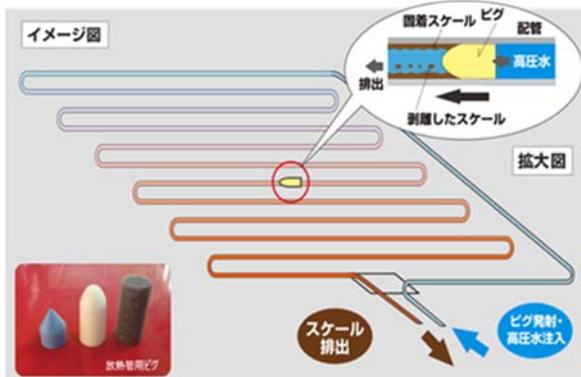
それらを解決する有効な手段として、放熱管のピグ洗浄が挙げられる。放熱管のピグ洗浄は、配管内に樹脂製の特殊な玉（ピグ）を挿入し、高圧水による圧力で配管内を通過させて付着物（スケール）を除去するものである（図2）。

図2 放熱管のピグ洗浄イメージ

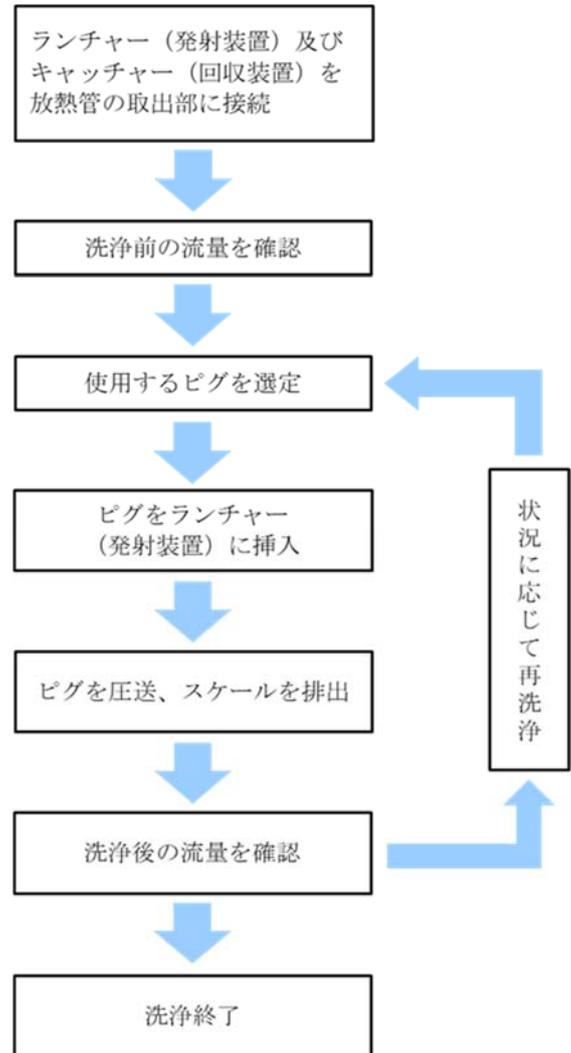
ピグ洗浄は、以下に示すフローに沿って作業が行われる（図3）。

図3 ピグ洗浄の作業フロー

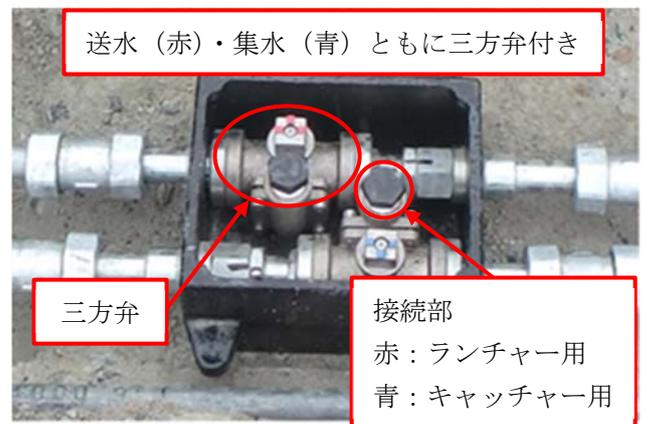
写真3 バルブユニット

ピグ洗浄を行うにあたっては、放熱管の取出部（バルブユニットまたは三方弁、写真3）にランチャー（発射装置、写真4）及びキャッチャー（回収装置）を接続する必要があります。

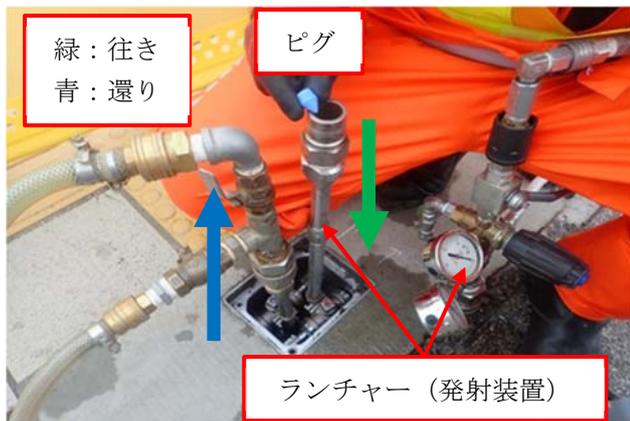
写真4 ランチャー（発射装置）へのピグ挿入

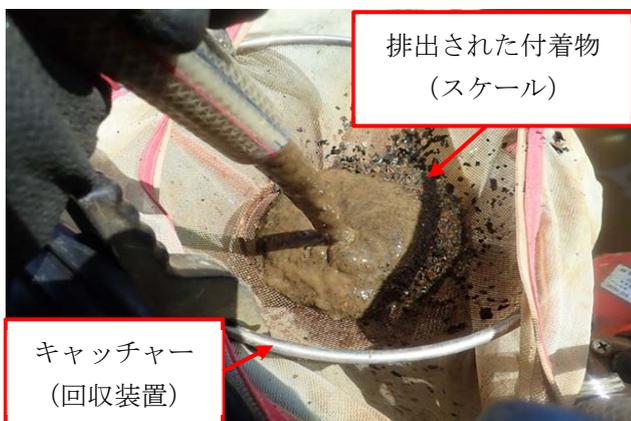
写真5 キャッチャー（回収装置）へのスケール排出

ランチャー（発射装置）から圧送されたピグは、配管内の付着物（スケール）を剥離させたのち、キャッチャー（回収装置、写真5）へと排出される（写真6）。

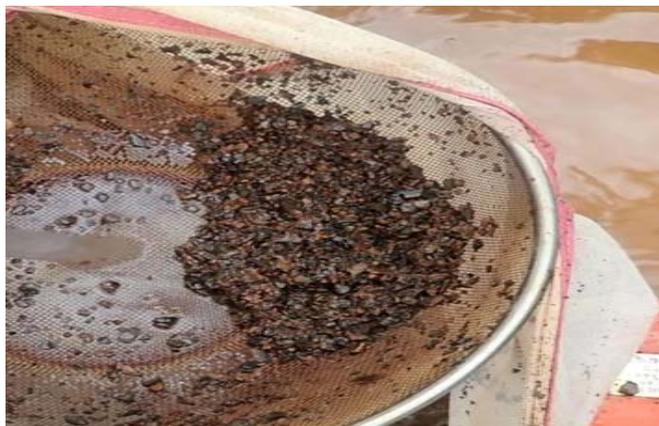
写真6 排出されたスケール

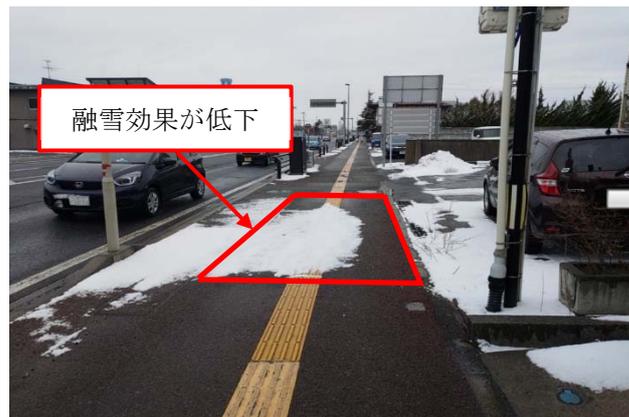
写真7 放熱管の洗浄効果（洗浄前）

放熱管のピグ洗浄により、施設によって多少の差はあるが、融雪効果を回復させることが可能である（写真7、8）。

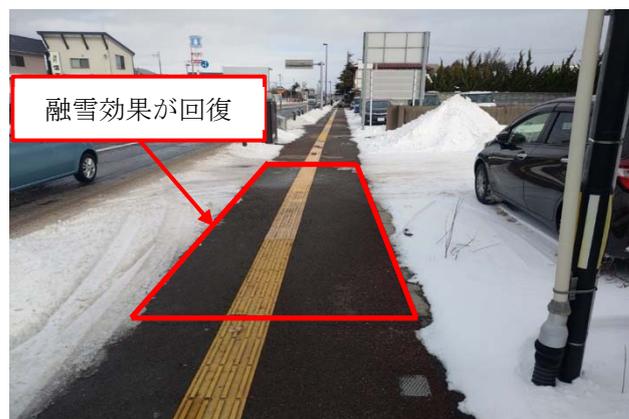
写真8 放熱管の洗浄効果（洗浄後）

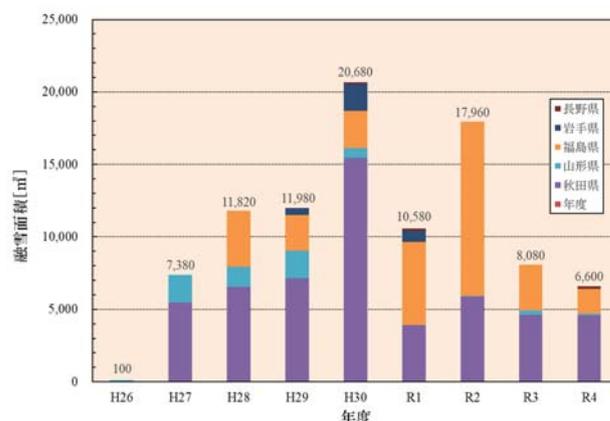
過去9年間における放熱管洗浄工法（ピグ洗浄）の施工実績を調査した結果、東北地方並びに長野県において、約95,000㎡の施工実績が確認された（図4）。

図4 年度別放熱管洗浄工法の施工実績（当社調べ）

施工実績が最も多い秋田県（全体の56%）と福島県（同33%）で全体の89%を占めている様子が伺える。秋田県での施工実績が突出している要因としては、放熱管のピグ洗浄が初めて行われた県が秋田県であり、他県と比

較して、放熱管のピグ洗浄による融雪能力の回復効果が確認されたことにより普及促進につながったと考えられる。

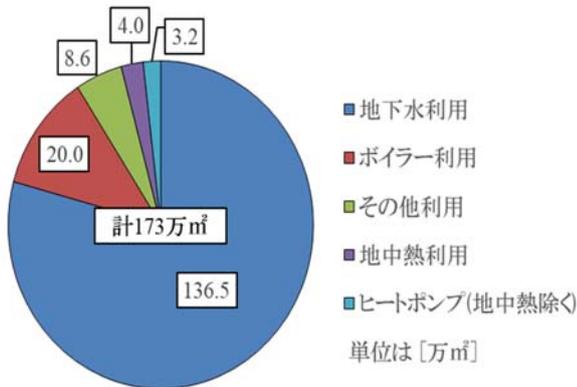
昨年度末までに当社で施工した融雪施設の施工実績は、約173万㎡であり、そのうち、地下水直接通水方式は約136.5万㎡となっている（図5）。放熱管のピグ洗浄の施工実績は、全体の約1割にも満たない。地下水直接通水方式のすべてが、ピグ洗浄を必要としているわけではないが、ピグ洗浄により施設の長寿命化に寄与できる様、実施提案を進めていきたいと考える。

図5 熱源別融雪施設の施工実績
