湯川 崇\*1 細川 和彦\*2 佐藤 茂一\*3

## 1. 背景

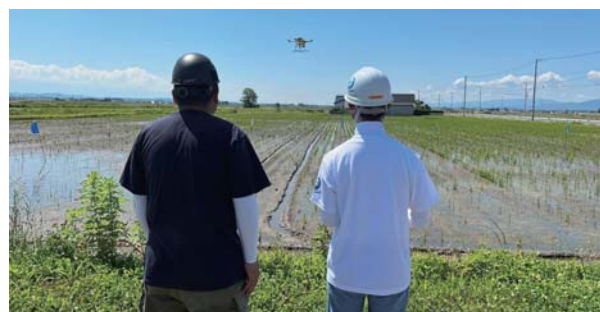
写真3 圃場における農薬散布訓練

屋外訓練での技術向上を目的とした活動では、令和5年6月23日～27日の5日間で行い、圃場を対象としたドローンによる農薬散布での飛行訓練を実施した（写真

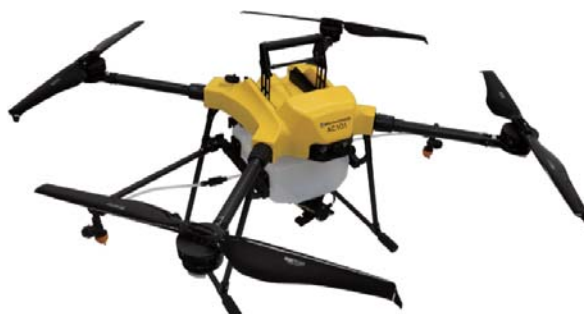
写真4 農薬散布で使ったドローン  
（NTT e-DroneTechnology 製 AC101）

3)。この訓練では講習（航空法、農薬、飛行マニュアル、飛行操縦）を受け、ERTS 産業用無人航空操縦技能認定農業コースの資格を取得し、日頃の部活動で使用している機体よりも大きな機体であったため、防災訓練に向けた貴重な経験となった。なお、使用した機体は写真4に示すNTTe-DroneTechnology製のAC-101（アーム展開時寸法 935mm×935mm×676mm、アーム折たたみ時寸法：611mm×560mm×676mm、重量：7.3kg（バッテリー除く）、最大離陸重量:20kg、散布速度:15km/h、20km/h（GPS 制御時）、タンク容量：9L※最大積載量8L、吐出量0.7L-1.3L/min）の機体である。

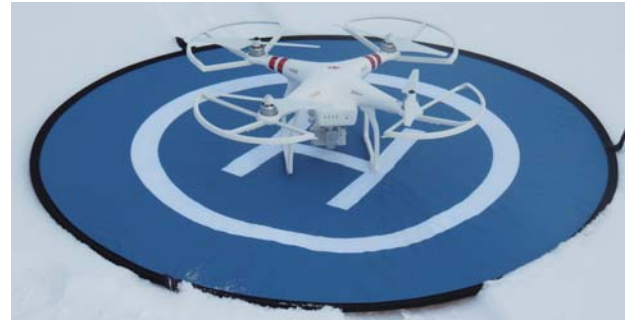
写真4 STEP1 で使用した機体  
(DJI 製 Phantom 3)

STEP 1 では、冬期における住宅地の雪堆積形成（吹きだまりおよび吹き払い）の基礎的な研究方法として用いられるプレハブを対象とした飛行を計画した。そこで、当麻町にある「日立建機日本株式会社当麻ハウスセンタ」の協力を得て、令和6年1月27日に4名の生徒で訓練を行った。この敷地では既に降雪により大きな吹きだまり形成やプレハブ上の積雪が発生していた。使用した機体は写真4に示す DJI 製の Phantom3（サイズ（幅×高さ×本体高さ mm）：350mm 対角寸法（プロペラを含まず）、本体重量：1216g（バッテリーとプロペラを含む）、最大速度：16m/s（ATTI モード、無風）、運用限界高度（海拔）：6000 m、最大飛行時間：約 23 分、最大角速度：150° / s）である。部員達による冬季の屋外飛行は初となり、ここでの訓練の目的はマニュアル操作における「雪と雲の白さを認識し、見上げた瞬間に機体を見失わない」操縦訓練であった。訓練では、4人それぞれが機体の位置を確認し、地上から8mの高さにホバリングさせ、動画撮影を行った。動画撮影では「プレハブ上の積雪状態」や「周囲における雪堆積形成」の画像を捉えた（写真5）。

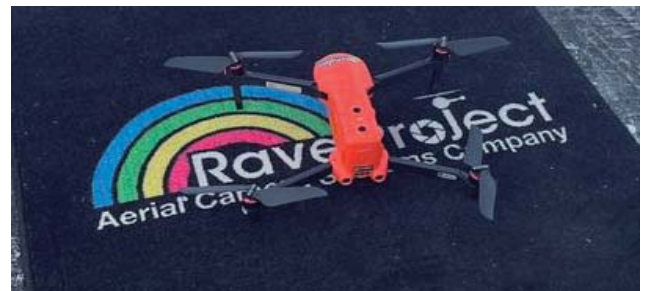
写真6 STEP2 で使用機体  
(Autel Robotics 製ドローン EVOII)

STEP2 では、「日立建機日本（株）当麻ハウスセンタ」と「東川町キトウシの森コテージ」を対象としたプログラム自動による飛行訓練を行った。ここでの訓練目的は、「①飛行プログラムの習得」、「②4人1組でのフライトチーム連携」、「③空撮画像を立体的に捉えた三次元（3D）画像の作成」の3点である。コテージを対象とした飛行訓練は、事前に仮の住宅地を想定した建物上空の飛行訓練が必要であると判断した為である。コテージを対象とした訓練は、（株）東川振興公社の協力を得て実現した。使用した機体は写真6に示す AutelRobotics 製の EVOII（サイズ（L\*W\*H）：245×130×111mm（折りたたみ時）、506×620×111mm（展開時）、運用限界高度（海拔）：7,000 m、最大上昇速度：8m/s）である。まず、訓練は室内においてプロのドローンパイロット（レイブプロジェクト請川氏）から飛行プログラム入力の手導を受けた（写真7）。それぞれの飛行ルートを表1上段に示す。ここでは、立体画像である三次元（3D）化に向けた設定（日立建機プレハブセンタが、高度：60m、相対的高度：0m、GSD：1.36cm/px、スピード：18 km /h、フロントオーバーラップ：80%、サイドオーバーラップ：70%、ジンバル：60°、ゴー

ホーム：離発着、コースアングル：45°、ダブルグリッド：オンに、キトウシの森コテージが、高度：70m、相対的高度：0m、GSD：1.59cm/px、スピード：22 km /h、フロントオーバーラップ：80%、サイドオーバーラップ：70%、ジンバル：60°、ゴーホーム：離発着、コースアングル：45°、ダブルグリッド：オン）とした。特にジンバル 60° が三次元（3D）画像にとって重要な設定であった。また、通常の航空測量用の画像から作成した三次元（3D）画像と比較するため、垂直（-90°）の撮影も同時に行った。屋外飛行では、実際の緊張感を持たせるため4人1組でのフライトチームをつくり、図4に示すような「ド

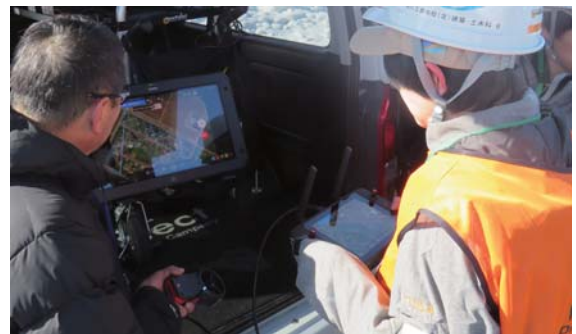
写真10 グループ1（街区チーム）の飛行訓練の様子  
徒達でも検討することができるということが証明された。グループ4は、国土交通省北海道開発局 TEC-FORCE 職員から、能登半島地震の事例や胆振東部地震の教訓から、山の土砂崩れが発生した場合に道路や川の寸断で生じる住宅地に及ぼす影響、飛行計画を考える上での着目点や重要性について説明を受けた。また、日立建機日本株式会社の ICT ソリューションを専門とする職員からは、土砂崩れを想定した ICT ソリューションの活用方法の指導を受けた。その説明からグループ4は山側に配置されている街区周辺（表2緑色点線エリア）の飛行計画を計画した。三次元（3D）画像化した画像をみるとグループ3と同様の結果が得られたが、このグループ4の成果は、実災害を意識して生徒達が短時間でドローン飛行ルート計画を立案したことが大きな成果であった。

日に行ったプログラム飛行と同様)。グループ1の飛行訓練では、写真9のように多くの生徒がドローンの目視確認を行い、モニターチェックはコントロールスティックに映し出されたモニターだけではなく、大きな画面（写真10）で確認を行った。グループ1とグループ2の三次元（3D）画像化した画像を比較すると、グループ1の街区内で発生している雪堆積形成が大きく、主風向からの後方箇所には大きな吹きだまり形成されていることが確認できた。屋根に関しても同じように主風向から吹く強い風によって主風向側の屋根上には雪が堆積していないことが確認できた。グループ3では、住宅地全体（表2青色点線エリア）を撮影するための飛行を行い、撮影した画像を三次元（3D）画像によって、住宅地を鳥瞰的な分析を行った。その結果、住戸と空き地の関係では、住戸周辺と空き地の雪堆積形成が異なり、住戸を配置することで、住宅地の積雪に変化を与えることが生徒達にも容易に確認できる画像を捉えることができた。また、屋根の雪に関する情報も捉えることができた（写真11、写真12、写真13）。このようにドローンを飛行させ鳥瞰的な分析を行うことで、住宅地全体で発生する雪問題を短時間に、生
