徳島南部自動車道のサーマルマッピングについて ～複数の長大橋・鋼床版橋梁の路面温度調査～

石川 明弘*1 前田 賢吾*2

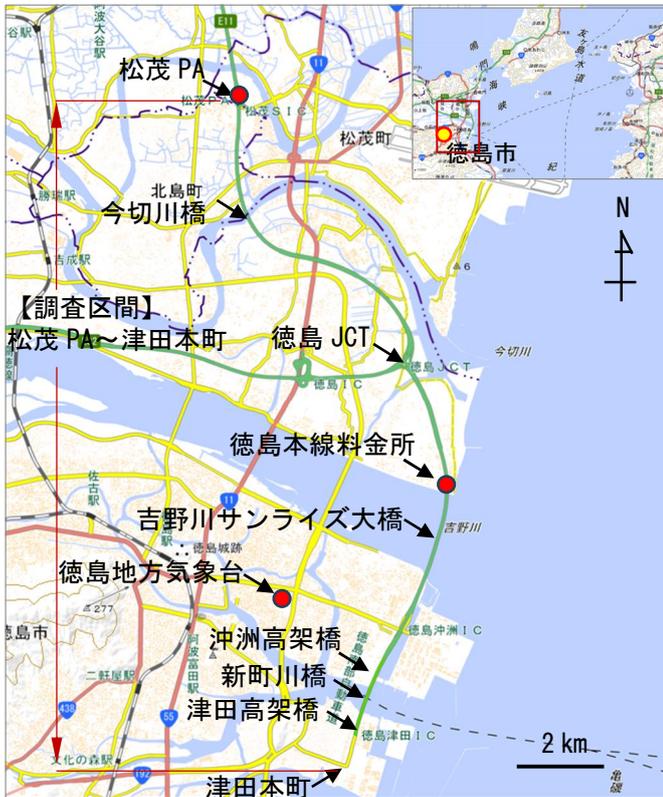
図1 調査区間

調査区間内の長大橋梁の諸元を表1にまとめ、調査区間を図1に示す。

【調査区間】松茂PA～徳島JCT～徳島津田IC～津田本町
松茂PA～徳島沖洲IC：NEXCO西日本四国支社管内
徳島沖洲IC～徳島津田IC：四国地方整備局管内

区間内の吉野川サンライズ大橋は橋長が1500mを超え、また新町川橋は鋼床版橋梁であるため冬期夜間の路面凍結が懸念された。

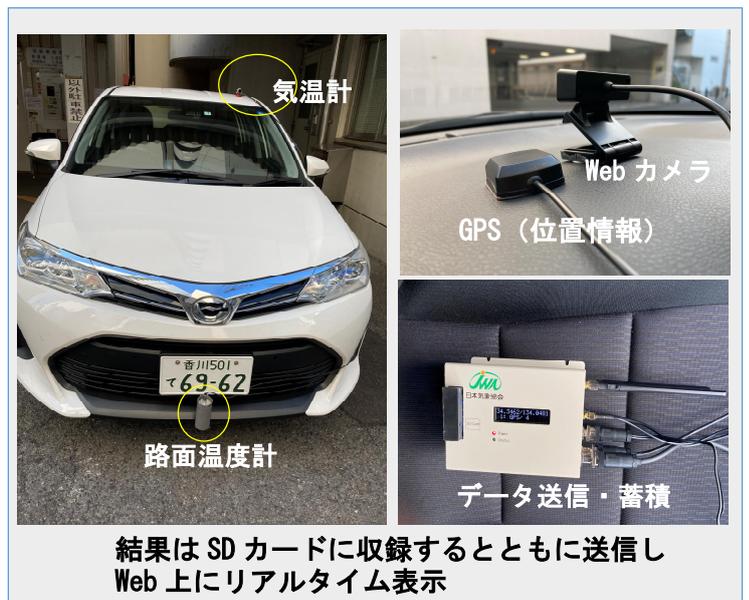
図2 観測車両の様子

観測車両に以下の観測機材を装着し、調査区間を走行した。観測車両の様子を図2に示す。

観測要素：気温、路面温度、位置情報

天気・路面状態（Webカメラ画像）

観測結果は本体内SDカードに記録するとともに、Web画面上にもリアルタイム表示した。

結果はSDカードに収録するとともに送信しWeb上にリアルタイム表示

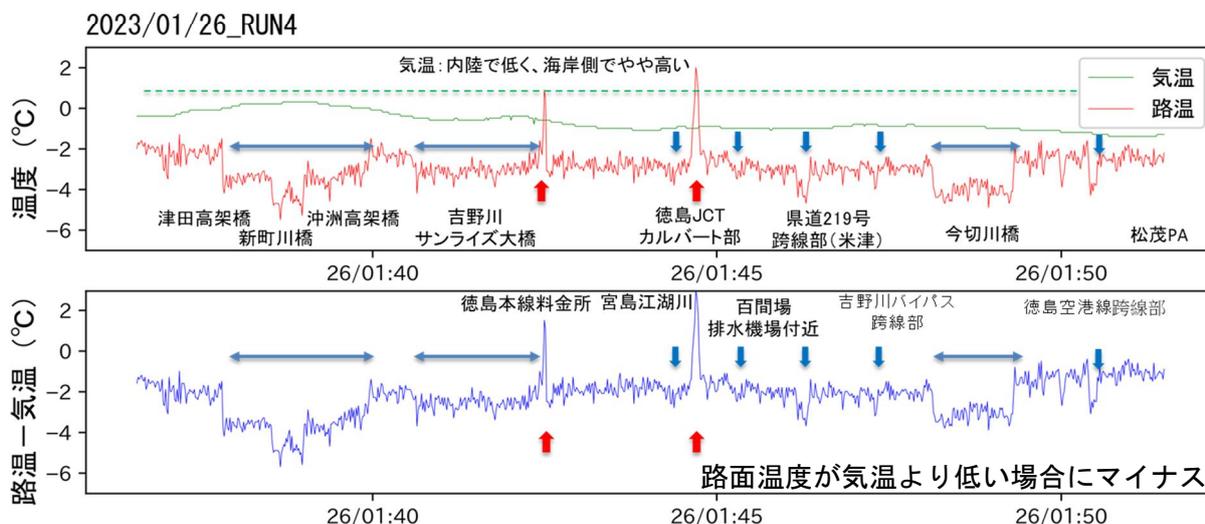
図4 晴天時の気温・路面温度・気温に対する路面温度の差 (2023年1月26日 1:36~1:51)

表2に4回の観測結果から得られた温度分布の平均値をまとめた。また、4回の観測結果のうち最も路面温度が低下した事例としてRUN4 (1月26日 1:36~1:51) について、気温・路面温度・気温に対する路面温度の差を図4に、晴天時の温度分布例を図5にそれぞれ示す。

これらによると、気温は海岸部より内陸の松茂PA周辺で低かった。また、橋梁部の路面温度は橋長の長い吉野川サンライズ大橋より鋼床版橋梁の新町川橋のほうが低下した。新町川橋の路面温度は、気温より4℃ほど低下した。料金所や本線をくぐるカルバート部の路面温度は周辺より高かった。

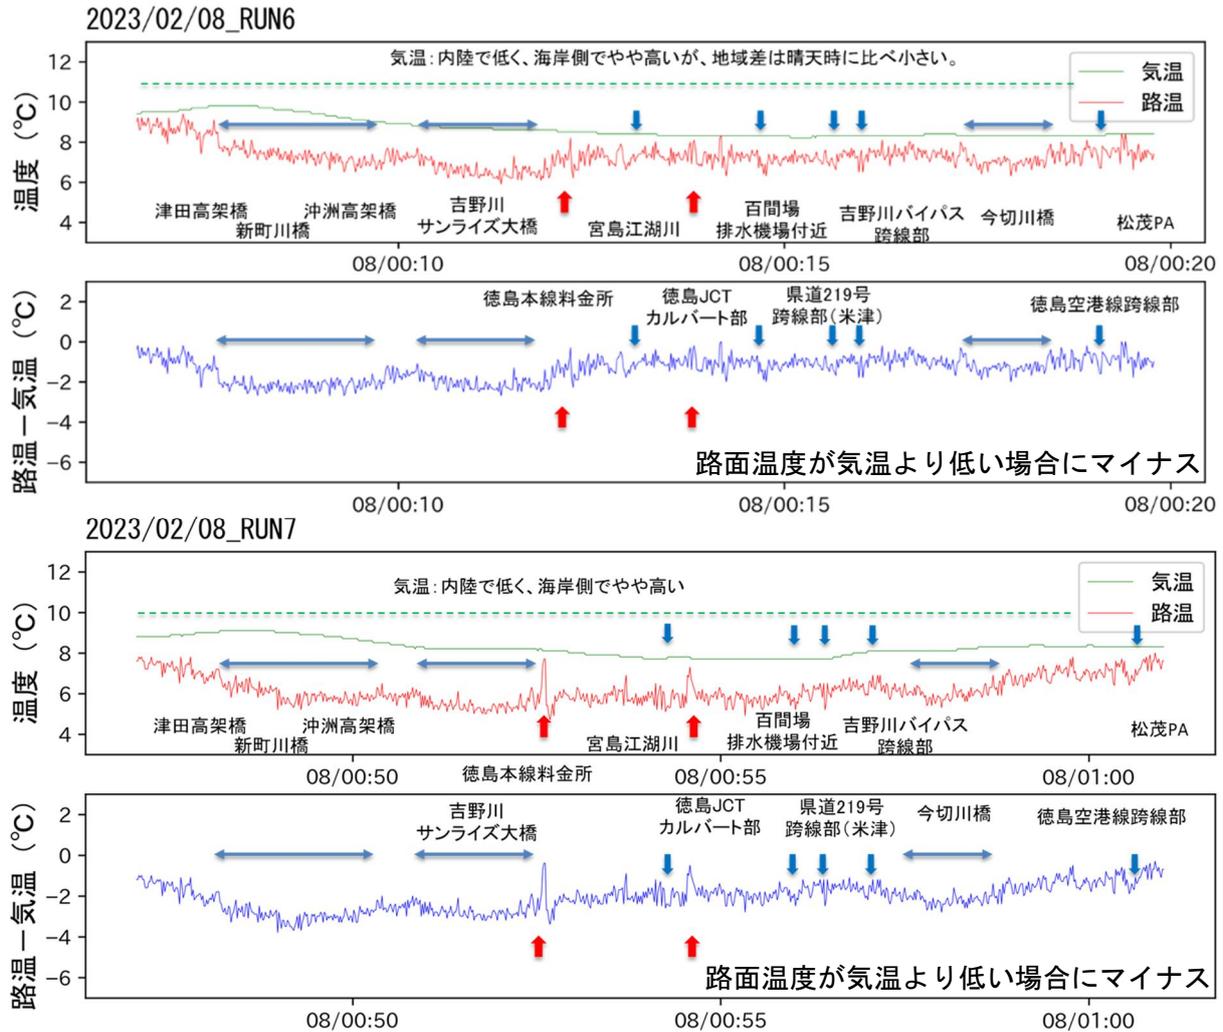
図7 曇天時の気温・路面温度・気温に対する路面温度の差 (上 2023年2月8日 0:06~0:19、下 0:47~1:01)

度・気温に対する路面温度の差を図7に、温度分布図を図8に示した。1時頃には雲の切れ間が出たため、曇天時と天気回復時の比較のため、図7には0:06~0:19(曇天時)と0:47~1:01(天気回復時)の事例を示した。これらによると、曇天時は晴天時に比べて路面温度の低下は小さく、土工部と橋梁部による路面温度の差も小さかった。

また、各橋梁による路面温度や気温に対する路面温度の差の違いも小さかった。図7によると、晴れ間が出始め

た RUN7 の事例では、跨線部や徳島本線料金所など比較的規模の小さい構造物から路面温度の変化が始まった。
