高速道路における凍結抑制舗装の効果検証手法及び評価

岩橋 拓海*1・安部 和夫*2・齊藤 諒*3・酢谷 浩*1・徳永 透*1・山田 健雄*1

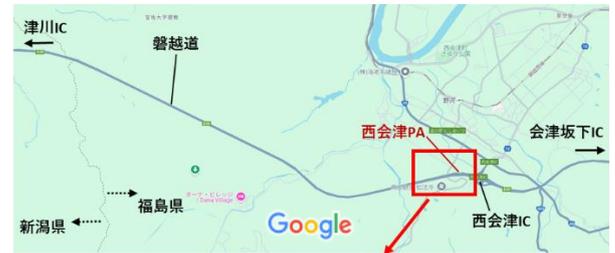
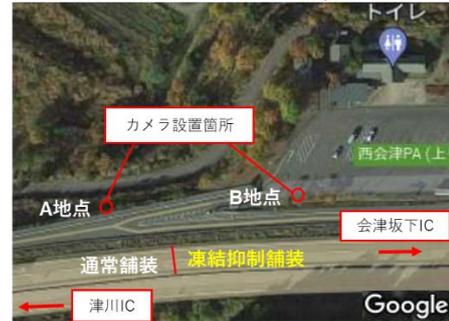
図1 西会津PAの検証箇所^{2) 3)}

磐越自動車道上り西会津PA付近の走行車線 (図1、以下西会津PA) と東北中央自動車道下りにしごうトンネル北坑口 (図2、以下にしごうTN) の走行車線に施工されている2種類の凍結抑制舗装について検証を行った。なお、西会津PAはアイストッパー、にしごうTNはグルーピングウレタン工法+PRMS多機能工法という凍結抑制舗装でどちらも物理系凍結抑制舗装である。

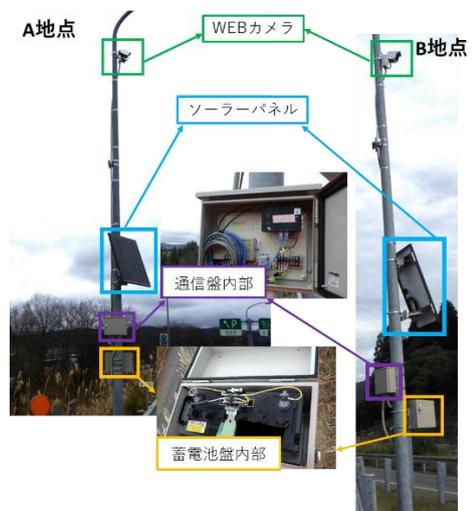
写真1 西会津PAでのWEBカメラ一式取付

降雪時の凍結抑制舗装区間と通常舗装区間の路面への積雪状況を比較するため、1箇所につきWEBカメラを2基設置した (写真1)。1基は凍結抑制舗装面の画像、もう1基については、通常舗装面の画像を取得 (5分毎) する事とし、画像データは通信盤内にある通信装置を介し、携帯電話の回線を用いて、指定サーバーへ送信を行った。

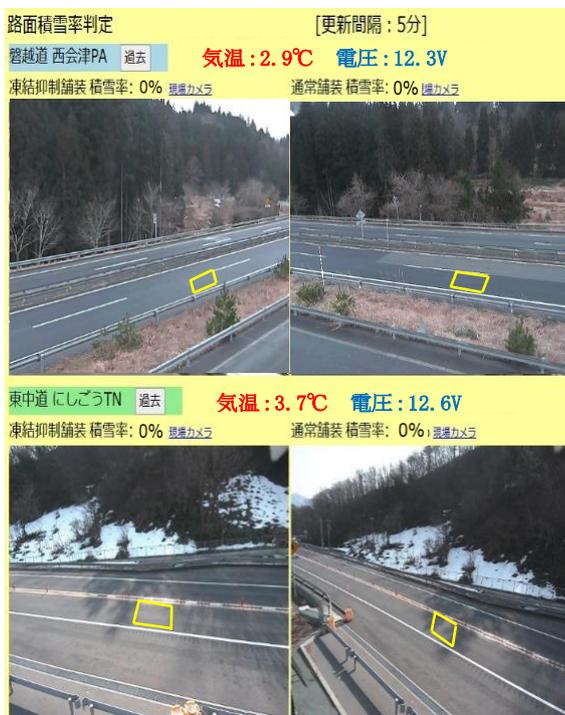
図3 凍結抑制舗装判定ソフトウェア

凍結抑制舗装の効果を検証するにあたり降雪時の「路面積雪率」を通常舗装と比較する事で、効果検証を出来ると考えた。そこで、検証現場で両舗装の路面画像を撮影しサーバーに送信を行い、「凍結抑制舗装判定ソフトウェア」(※1、ソフトウェア画像は図3参照)を用いて路面積雪率を算出及び表示する事とした。なお路面積雪率とは、図3のような黄色枠内で雪と判定された部分の割合である。また、このソフトウェアはマイクロソフトエッジ上にて表示させ、気温計も設置し気温データ等も表示させた。

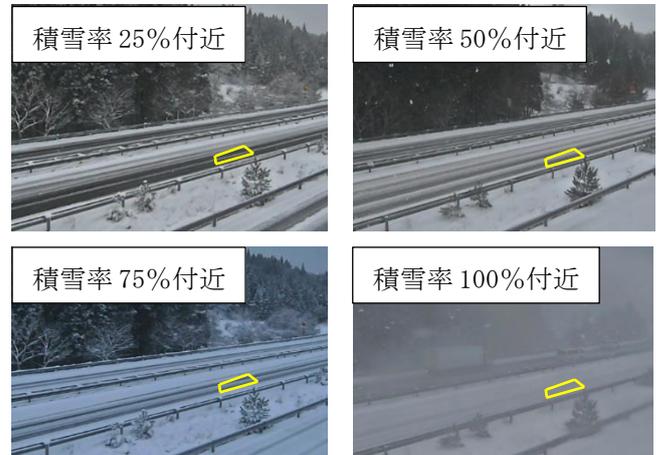
図5 路面積雪率と路面状況イメージ図

さらに算出された路面積雪率を用いて相対評価を行いやすくするため、路面積雪率は21分割した点数化をし(例:1~5%=0.5点・46~50%=5.0点・96~100%=10.0点)、各舗装の比較を定量化できるようにした。

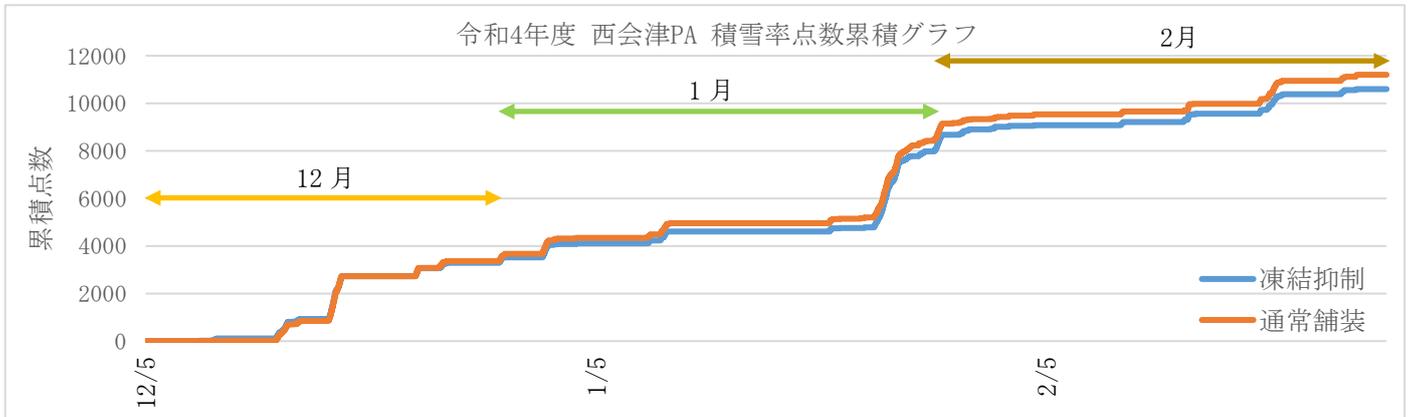
図6 令和4年度全期間の通常舗装・凍結抑制舗装の累積点数（西会津PA）

西会津PAでは（図6）、12月は通常舗装・凍結抑制舗装共にほぼ同じ点数で経過した。しかし、1月に入ると通常舗装の点数が凍結抑制舗装を上回り、最大で495点の差があった（令和5年1月30日03:50～14:35）。2月

も、1月同様に通常舗装の方が凍結抑制舗装よりも点数が高く推移した。最終的な累積点数は通常舗装で11,202点、凍結抑制舗装で10,594.5点となりその差は607.5点であった。

この結果から、凍結抑制舗装のほうが、積雪もしくは融解に対して効果があったと推察される。

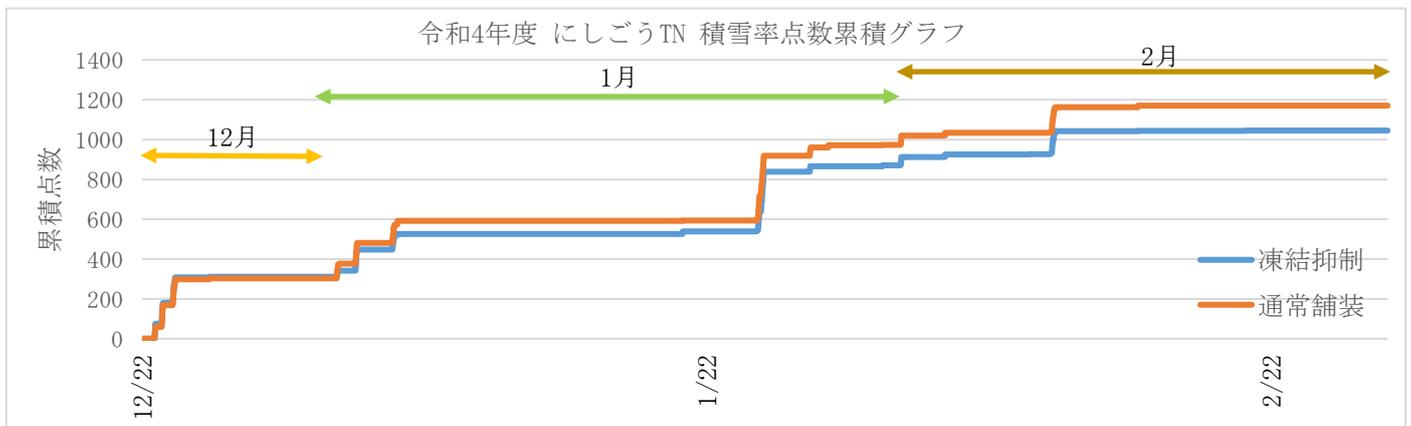
図7 令和4年度全期間の通常舗装・凍結抑制舗装の累積点数（にしごうTN）

にしごうTNでは（図7）、12月は通常舗装・凍結抑制舗装共にほぼ同じ点数で経過した。しかし、1月に入ると通常舗装の点数が凍結抑制舗装を上回り、最大で104.5点の差があった（令和5年1月29日06:35～31日23:55）。2月も、1月同様に通常舗装の方が凍結抑制舗

装よりも点数が高く推移していき、最終的な累積点数は通常舗装で1,170.5点、凍結抑制舗装で1,044.5点となりその差は126点であった。

この結果から、凍結抑制舗装のほうが、積雪もしくは融解に対して効果があったと推察される。

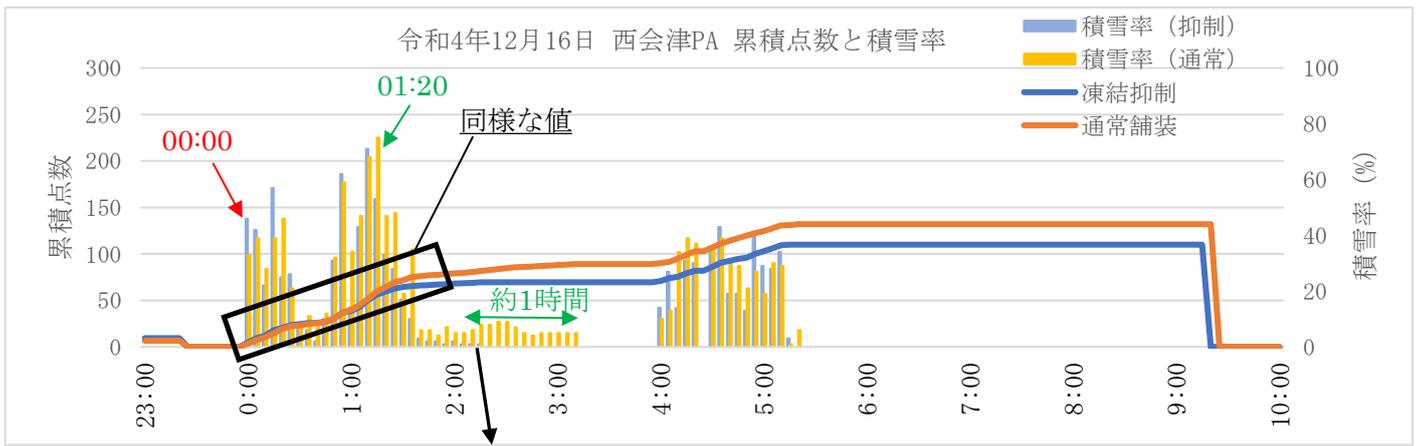
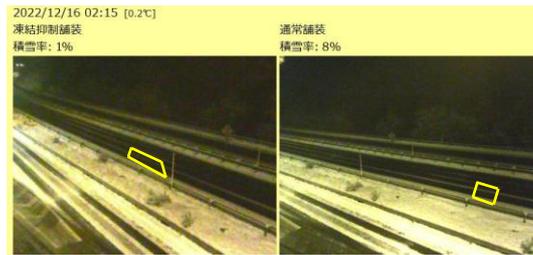
図8 累積点数と路面積雪率の推移（令和4年12月16日 西会津PA）

路面が積雪状態となり累積点数は、ほぼ等しい値で、両舗装共に右肩上がりで上昇している。次に、01:20頃からの融解していく過程を見ると、凍結抑制舗装は02:20頃に路面積雪率が0%になっているが、通常舗装は03:20頃に路面積雪率が0%となっている。

このことから、凍結抑制舗装の方が通常舗装に比べ1時間程早く融解した事になる。

西会津PAでは（図8）、令和4年12月16日00:00頃から

融解していく過程において凍結抑制舗装の方が約1時間早く融雪するケースが多く見られた。

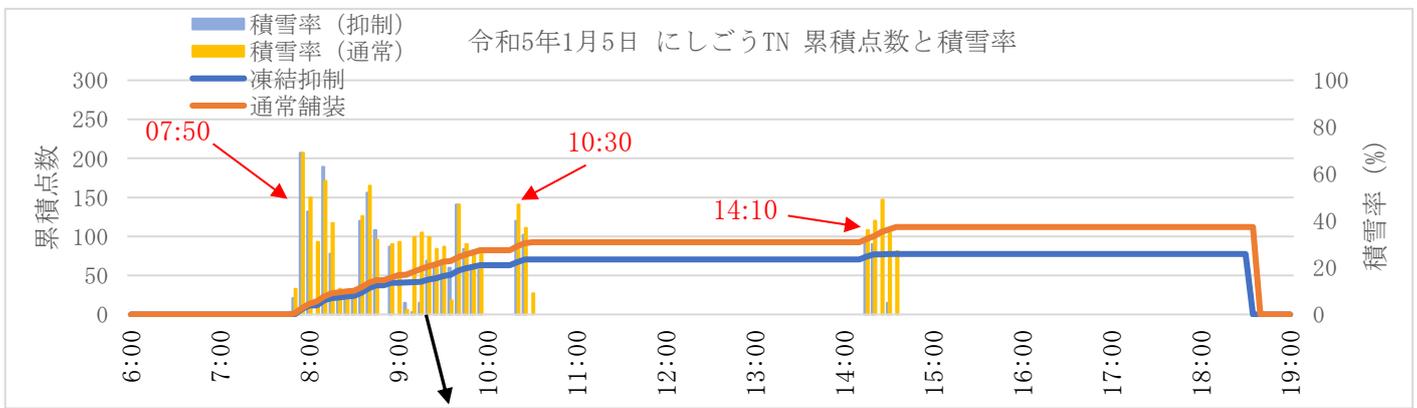
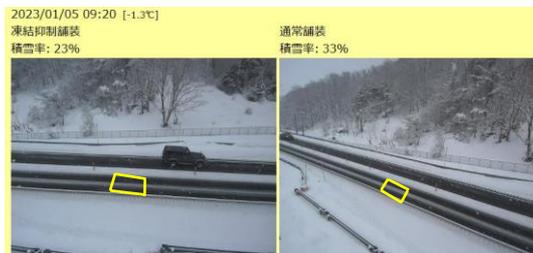
図9 累積点数と路面積雪率の推移（令和5年1月5日 にしごうTN）

にしごうTNでは（図9）、令和5年1月5日07:50頃から路面が積雪状態となり、10:30頃にかけて時間の経過とともに通常舗装の累積点数が凍結抑制舗装を上回るグラフとなっている。また、14:10頃からの積雪状態でも

通常舗装の累積点数が凍結抑制舗装を上回っている。このことから、路面に雪が付着していく過程において、凍結抑制舗装は通常舗装よりも堆雪が少ないように見受けられる。

積雪していく過程において凍結抑制舗装の方が、通常舗装よりも堆雪が積りにくい傾向にあるように推察された。路面積雪率の正確性に問題はあるが、その傾向は令和4年度で約11%、令和5年度で約18%（最終の累積点数の比較より）となり、気温が概ね-3℃以上の環境下で多く見られると推察された。また、一部融解していく過程において通常舗装よりも早いという事例もあった。

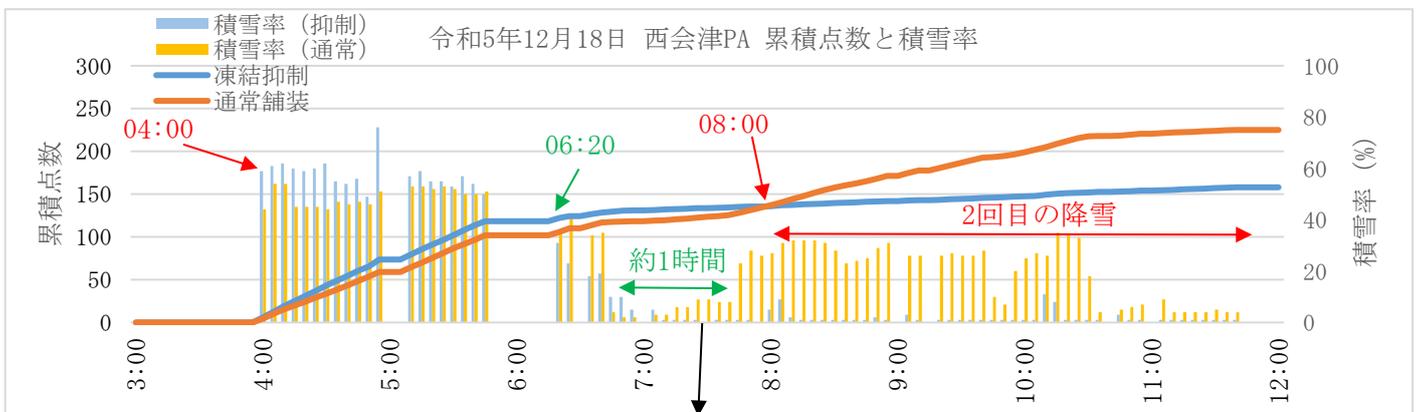
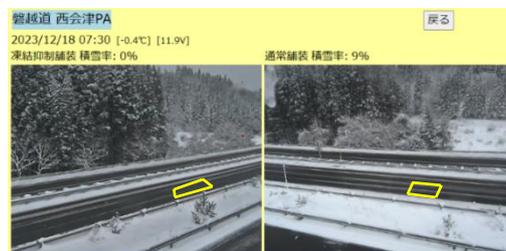
図10 累積点数と路面積雪率の推移（令和5年12月18日 西会津PA）

西会津PAでは（図10）、令和5年12月18日4時00分から路面が積雪状態となり累積点数は、凍結抑制舗装の方が、通常舗装をやや上回りながら右肩上がりでも上昇している。6時20分頃からの融解していく過程を見ると、凍結抑制舗装は7時10分頃には路面積雪率が0%になったが、通常舗装は完全に融解されず、7時40分近くまで10%ほどの路面積雪率となっている。また、8時00分から2回目の降雪があり、通常舗装では路面が積雪状態となったが、凍結抑制舗装では積雪状態になったのはごく一部の時間でほとんど積雪状態にならなかった。よってこれらの時間より、凍結抑制舗装の方が通常舗装よりも1時間程早く融解し、降雪時は凍結抑制舗装の方が通常舗装よりも路面に雪が積もりにくい事が分かる。

また、積雪していく過程において、一部通常舗装よりも堆雪が少ない事例も見られた。気温に着目すると-2℃未満の環境下では上記事例は見られず、通常舗装よりも路面に雪が多く存在する時間も見受けられた。

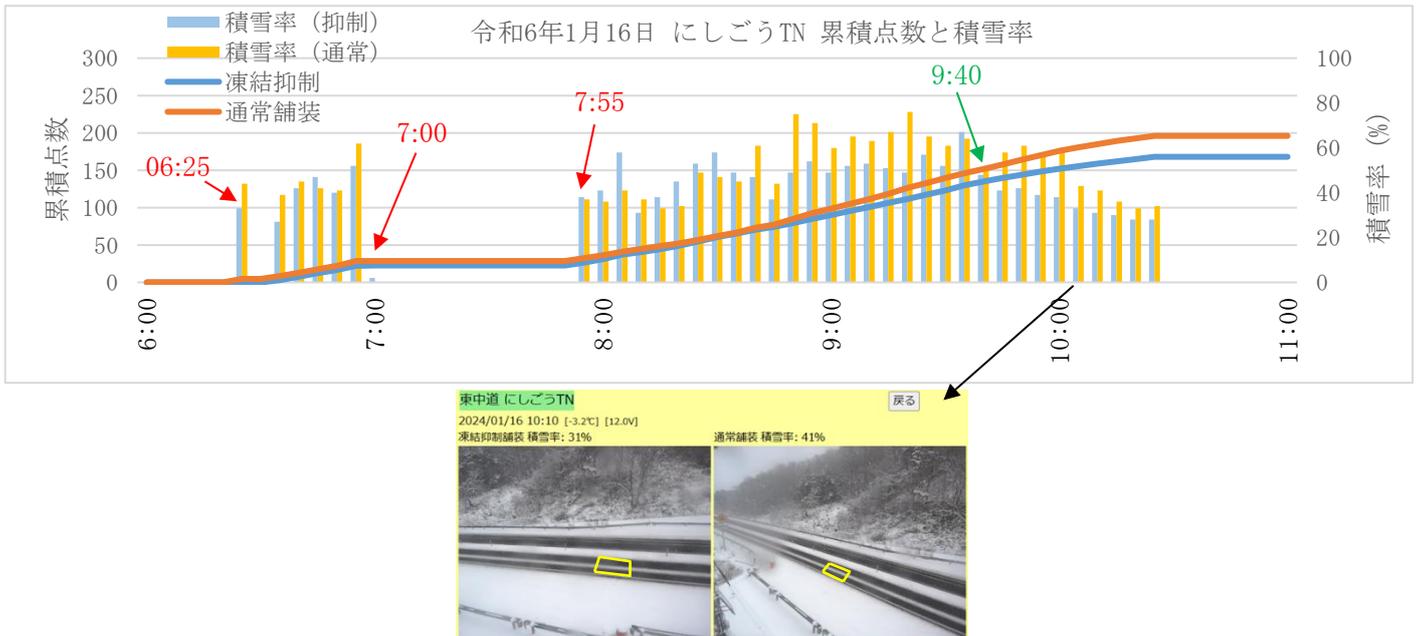
図11 累積点数と路面積雪率の推移（令和6年1月16日 にしごうTN）

にしごうTNでは（図11）、令和6年1月16日6時25分から路面が積雪状態である事を確認。累積点数は通常舗装の方が凍結抑制舗装をやや上回りながら、両舗装とも右肩上がりに上昇している。7時00分に除雪が行われたため、路面積雪率は両舗装とも減少した。7時55分か

ら再び降雪があり、通常舗装の方が凍結抑制舗装よりも路面積雪率が上回る状況が続き、累積点数もそれに応じて通常舗装が凍結抑制舗装を上回りながら上昇し、9時40分頃からの融解過程でもその傾向は変わらず、通常舗装の累積点数が凍結抑制舗装を上回った。
