北海道の高速道路における省人化を目指した除雪作業機械の開発について

坂田 史典*1, 池田 憲昭*1, 栗原 啓伍*2

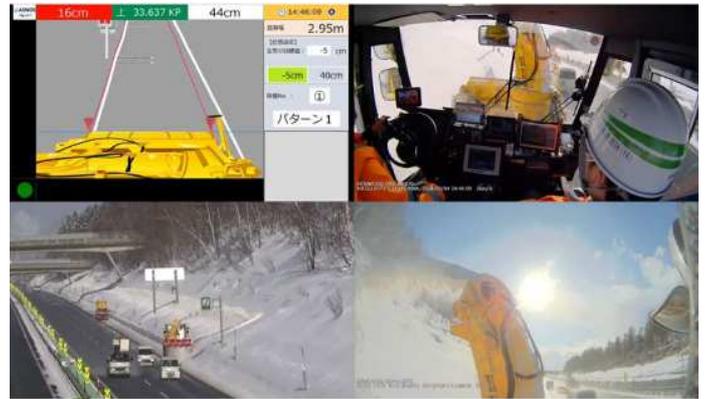
写真-1 稼働時の車内外及びモニタの様子

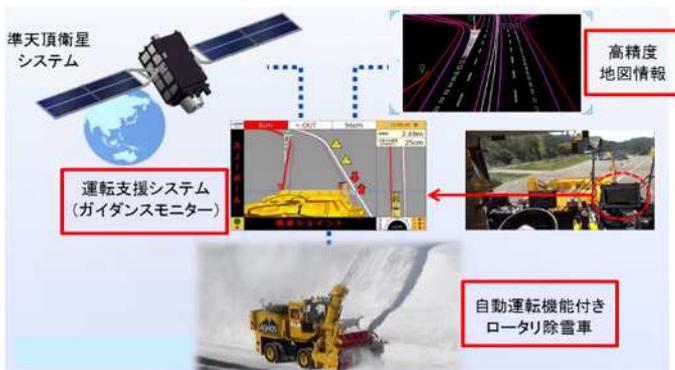
図-1 自動化開発イメージ図

ロータリ除雪車を用いた拡幅除雪の作業では通常2名が乗車し、車両の走行制御を1名が行い、もう1名がシュータ等の除雪装置の操作、雪氷基地との無線通信、周囲の安全確認等を行っている。このうち走行時のハンドル操舵と除雪装置の操作を自動化できれば省人化を図れると考え、ハンドル操舵を自動で行う「自律走行」と除雪装置を自動で操作する「自動除雪」の2つを軸として開発を進めた。自律走行については、道路構造物の精細な位置情報を落とし込んだ高精度地図と日本のほぼ真上を周回する準天頂衛星「みちびき」からの高精度測位情報をもとに自車位置を把握する仕組みとなっている。また、自動除雪は一度手動により操作したものを記録し、その記録を再現する形（以下、「ティーチング」という）で行っている。

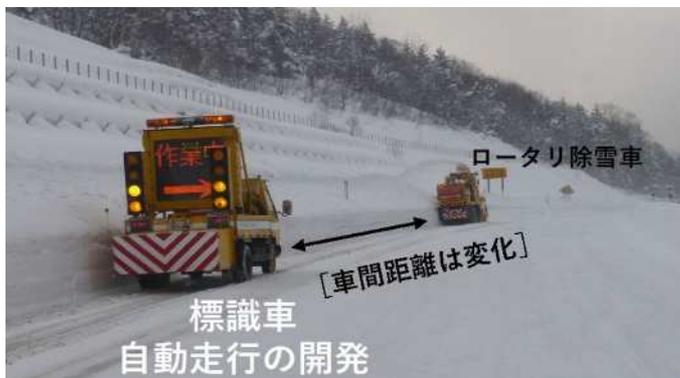
写真-2 除雪車に追従する標識車(開発前)

ロータリ除雪車の自動化と協調し、除雪車の後方を追従する標識車について車両メーカーと共同で開発を令和3年度より開始している。低速走行する除雪車とお客様の車両の衝突や接触を防ぐため、除雪車の後方で電光表示板や回転灯等により注意喚起を行っている。この除雪車と標識車の間隔は一定ではなく、カーブ等で前方が見通せない箇所等道路の線形や構造に応じて適切に変化させる必要がある。

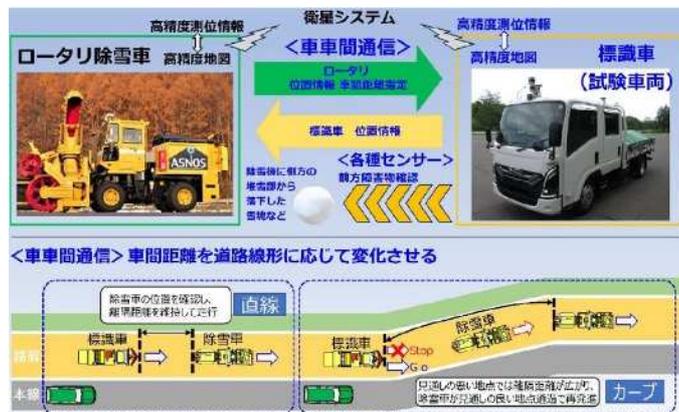
図-2 標識車の自動走行の概要

このため、開発中のシステムは、衛星測位システムによる除雪車・標識車各々の位置情報に加え、車車間通信により双方の位置情報の共有や車間距離の指定を行って、適切に車間距離を変化させる仕組みとなっており、道路の線形に応じて車間距離を変化させる仕組みとなっている。

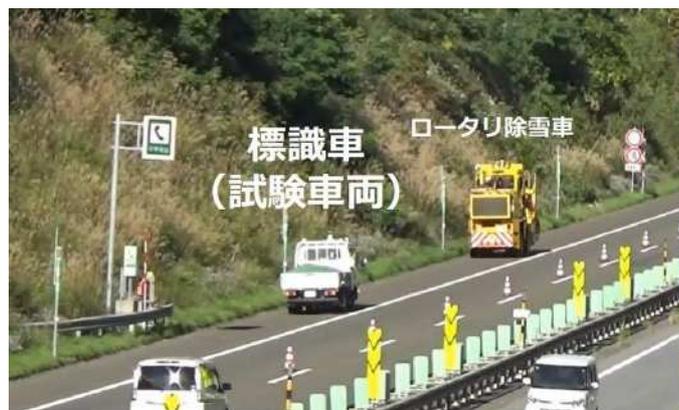
写真-3 高速道路での試験走行状況

これまでに車両メーカーで初期試作車両を開発し、テストコースでの評価試験を実施したうえで、高速道路内で車線規制内にて夏期路面での試験走行を実施した。
