# ノーズ間バック作業時における安全対策について

長谷川 堅也\*1、森 佳生\*1

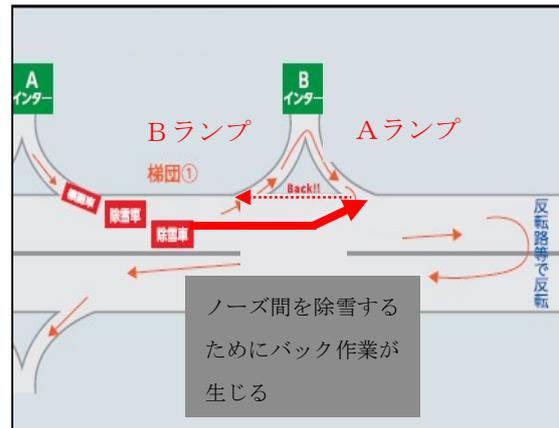
ソーラー型自発光デリネーターの試行箇所となった上り浄法寺ICは、除雪・散布作業の際にAランプの加速部まで行き、そこから安全確認をしながら上りBランプの減速部まで本線路肩を後退移動し、Bランプから流出し反転する手順となっている（図1・写真2）。ネクスコ・メンテナンス東北では過去に起きた事故を教訓として、現在10の事項を『メンテ東北の約束事』として定めている。その中の一つに「除雪車の本線上バック時、助手は降車せず車上から誘導を行う」とある。八戸管内でも浄法寺ICが属する岩手県二戸地域は線形が急峻で、吹雪の影響による視程障害が懸念される地域で視線誘導標が未整備であり、後退移動をする上で構造物への接触事故のリスクがあると考え試行箇所として選定した。

図1 これまでの除雪方法

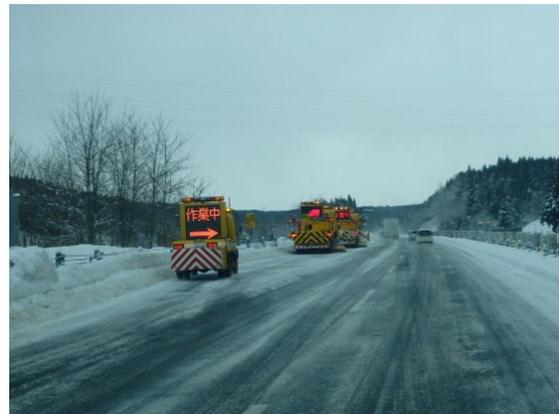
写真2 後退作業状況

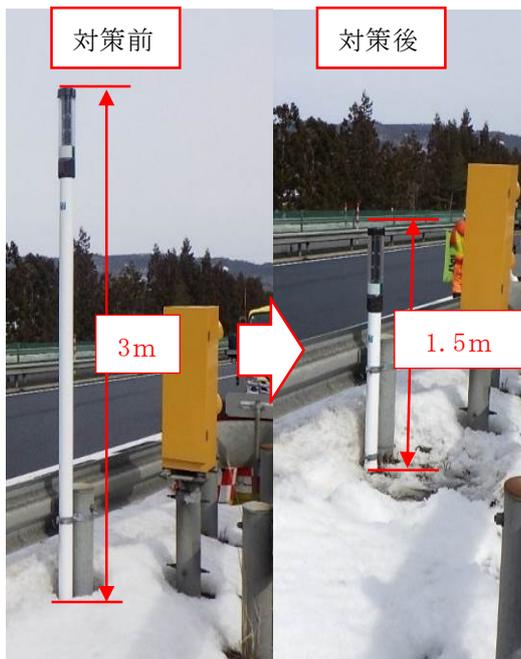
設置範囲は上り浄法寺ICのノーズ間（設置総延長120m）とし、約20m間隔にソーラー型自発光デリネーターを5基設置した（図2）。ソーラー型自発光デリネーターの仕様は、24時間点滅可能な太陽電池モジュール搭載のソーラーとなっており、両面発電ソーラーが可能なため自由に設置方向を選択することが可能である。設置方法は、コン中式、土中式、支柱共架式の3種類あるが、自由に発光方向を調整しやすい支柱共架式を採用した。設置高さは、除雪作業車のドアミラーの高さが3.0mだったため視線高さと同じになるよう、発光部468mm、鋼管支柱2500mmで設置、発光角度を約30度の斜め方向に設置し試行運用をした。ソーラー型自発光デリネーターのライトの色は帯状ガイドライトと同系色の緑色とし、除雪作業に従事している作業員から視認しやすい色とした。また、高速道路を利用されるお客さまから違和感のない光量である点も考慮した（写真3左）。

写真3 設置状況（左：対策前 右：対策後）

して後退を行うため、設置高さを低くし、ガードレールに高さを近づけた方が良いのではという意見があった（写真3右）。

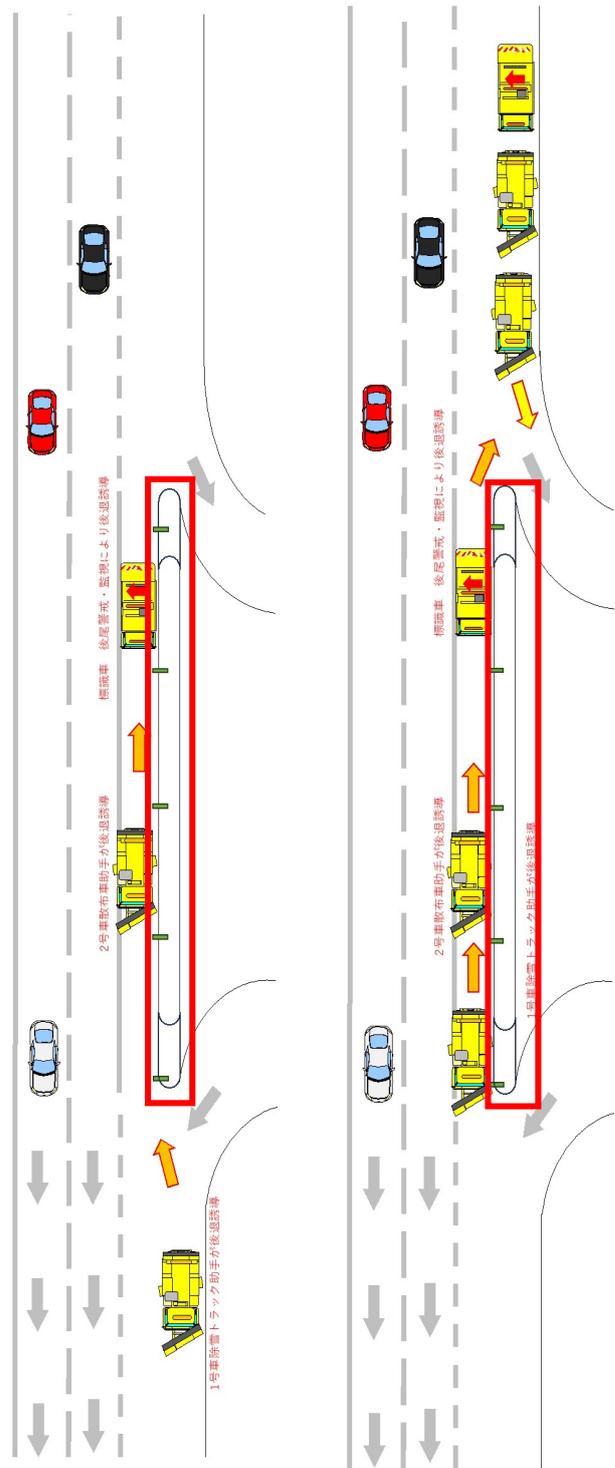
図2 視線誘導標設置位置と除雪手順

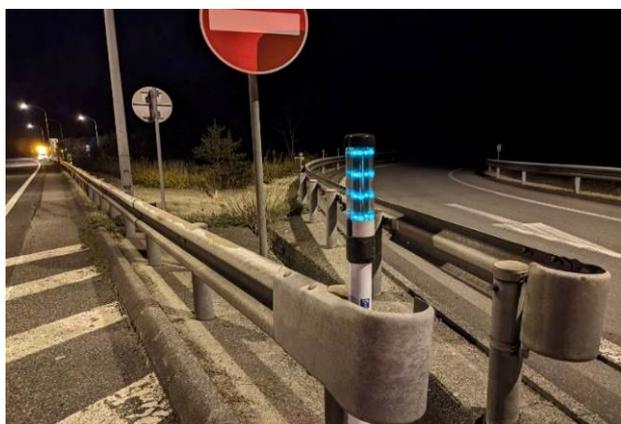
一つ目の意見として挙げられていた道路照明の光量にソーラー型自発光デリネーターの光量が負けて視認性が低下していることについての改善策として、設置高さ3mのところを1.5mに改良し、道路照明とソーラー型自発光デリネーターとの距離を離れた。その結果、ソーラー型自発光デリネーターの見えにくさが解消され、視認性を向上させることができた（写真4）。

写真4 夜間の視線誘導状況

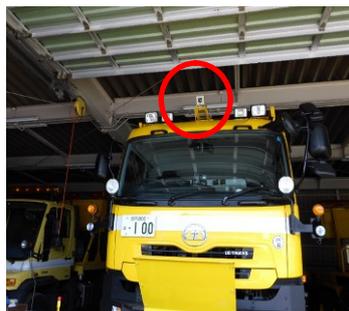
全周囲立体モニターは、除雪車の前後左右4箇所にカメラを搭載し、除雪車周辺の状況を俯瞰画像で把握することで死角を大幅に減少させるものである。除雪車にカメラを設置した状況を写真5及び写真6に示すが、除雪車の構造上カメラの設置には工夫が必要であり、特に側方カメラは専用支柱を設けて、その上に設置した。

写真5 前方カメラ

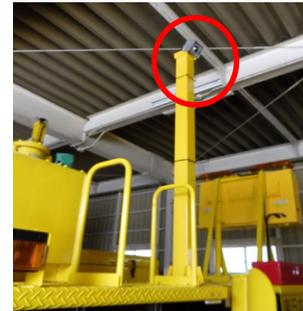
写真6 側方カメラ

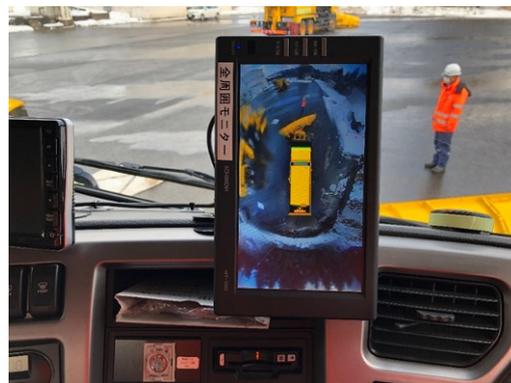
また、運転席から見たモニターでは、写真7に示すオレンジ色の防寒着を着た作業員を画面で確認するこ

とができる。このモニター画像により除雪車の周囲をほぼカバーすることができ、安全性を向上させることができた。

写真7 モニター画面の状況

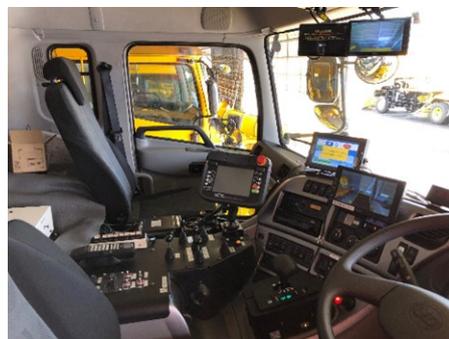
除雪車の運転手は車両の運転、プラウなど除雪装置の操作、無線連絡、LED標識板の操作など多くの作業を行っている。写真8は除雪車運転席内部の状況であるが、多くの操作スイッチやモニターがあることが分かる。運転手は安全運転の支障とならないように、これらのスイッチを細心の注意を払いながら操作している。

写真8 除雪車運転席の状況

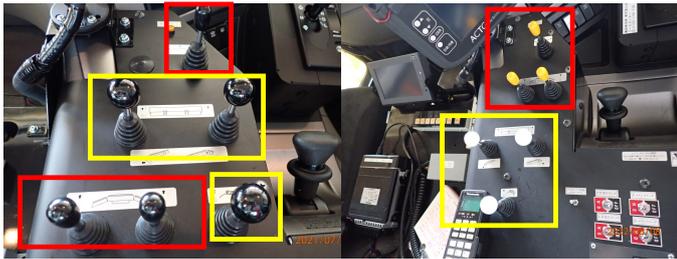
写真9は改善前のスイッチの配置であるが、車体前面にあるフロントプラウの操作スイッチが前後に分か

れ、その間に車体下部にあるグレーダーのスイッチが配置されており、脇見運転や誤操作を起ししやすい状態であった。

写真9 改善前の状態 写真10 改善後の状態  
(赤枠：フロントプラウ 黄枠：グレーダー)

そこで写真10に示すように、車体前面にあるフロントプラウのスイッチを前方に、車体下部にあるグレーダーのスイッチを後方に配置した。これによりスイッチ位置を目視で確認しなくてもスムーズに操作することが可能となった。
